# Diagnostikaaruanne

## 2022 CITROEN C5 Aircross Business Plus

Longo poolt läbi viidud põhjaliku diagnostika käigus, 7 puudust olid tuvastatud sõidukis.

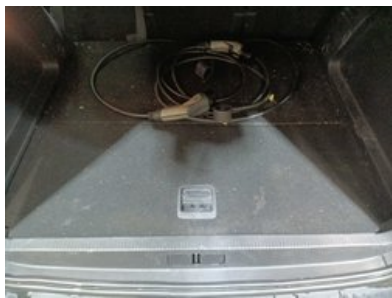
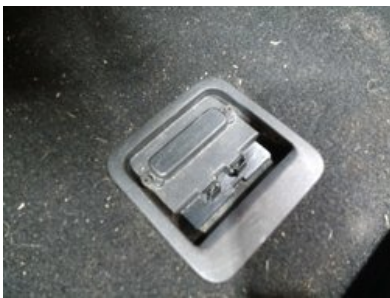
### ✓ 1. Salong: Vaibad - Seisukord

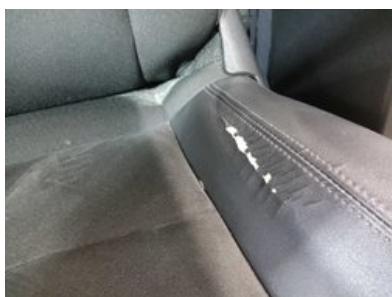
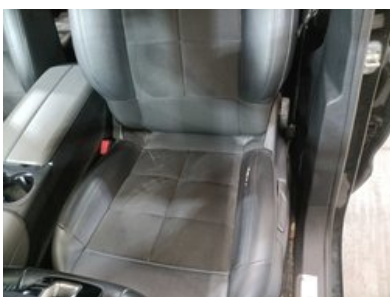
### ✓ 2. Istmed: Kõik Istmed - Seisukord

- ✓ 1. Õmble Eesmine Iste

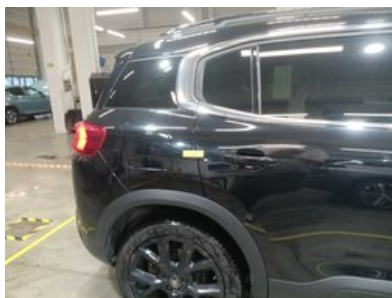
### ✓ 1. Külg: Vasak ja Parem Külg - Nähtavad Kahjustused ja Kriimustused

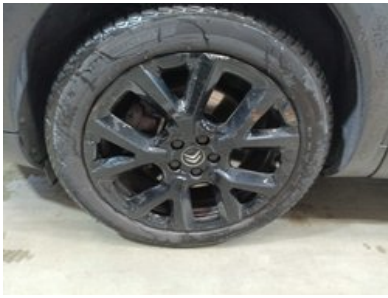
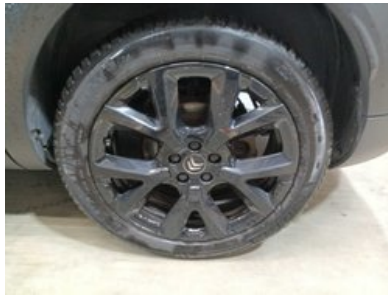
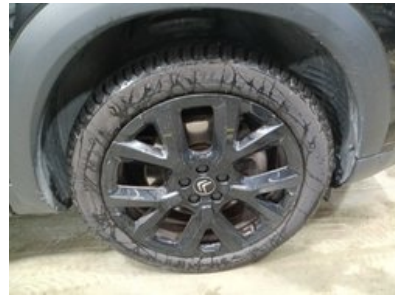
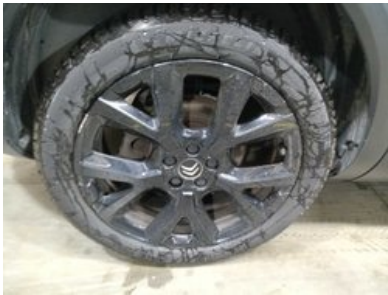
✓ **2. Külg:** Veljed - Seisukord

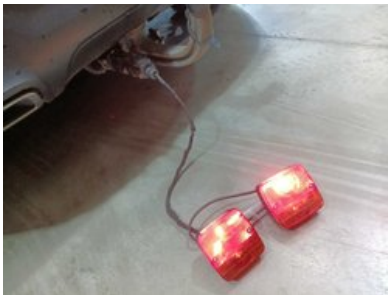
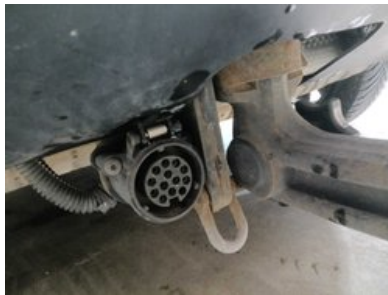
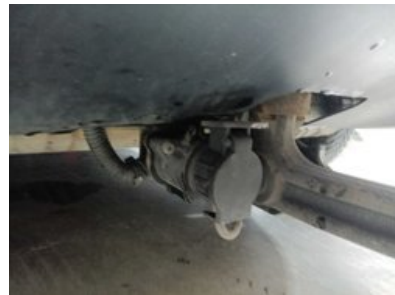
✓ **3. Tagaosa:** Kärkonks (Kinnitus, eemaldamismehhanism, välise valgustuse pistik, pistiku paksus)

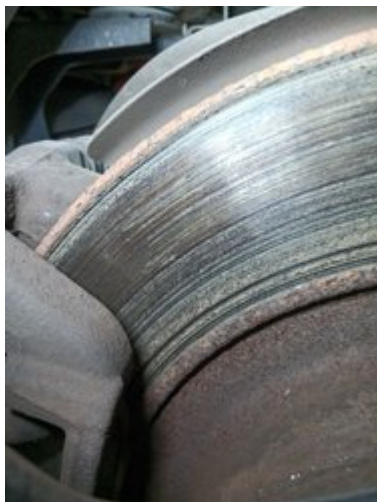
## ✓ 2. PIDURID: Tagumine Piduri Ketas (Mõlemad)
