| VIN-kood: SJNFEAJ11U2377882 | Kütusekulu: 5.60 l/100km |

# Diagnostikaaruanne

## 2018 NISSAN QASHQAI Tekna

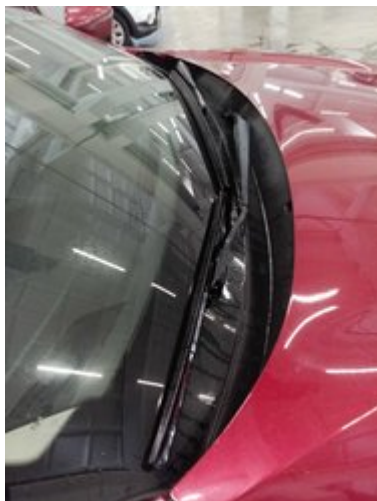
- ✓ **1. Esiosa:** Klaasipuhasti Kumm ja Käepide (Ees ja Taga) - Seisukord

- ✓ 1. Mootoriõli ja Filtri Vahetus
- ✓ 2. Vedrustuse Alumise Võlla Puksid
- ✓ 3. Laadida Akut
- ✓ 4. Vaheta Esiklaasi Kojamees (Mehaaniline)

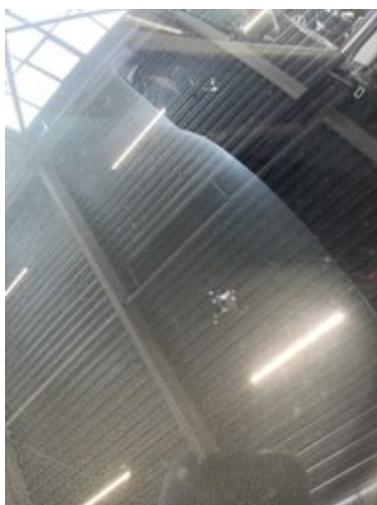
- ✓ **1. Esiosa:** Esiklaasi terviklikkus - puuduvad tehnöölevaatust välistavad kahjustused

- ✓ 1. Esiklaasi Remont
- ✓ 2. Esitulede Reguleerimine

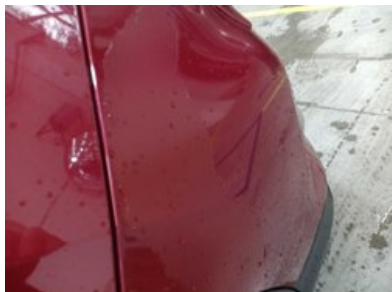
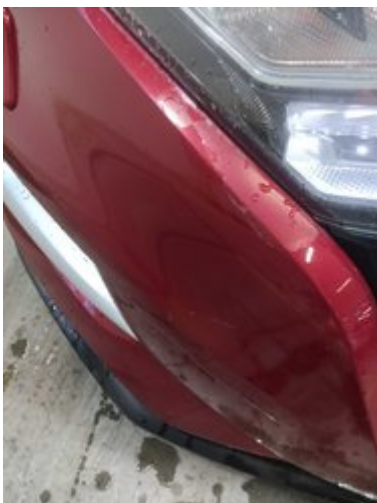
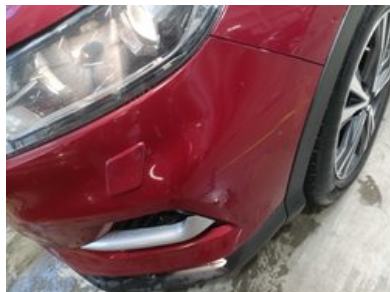
✓ **2. Esiosa:** Esistange - Seisukord ja Joondus

- ✓ 1. Esipõrkekaitse Värvimine
- ✓ 2. Värv Tagumine Poritiib

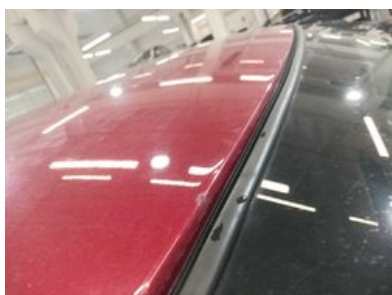
✓ **3. Muu:** Katus - Nähtavad kahjustused (nt rahekahjustused)

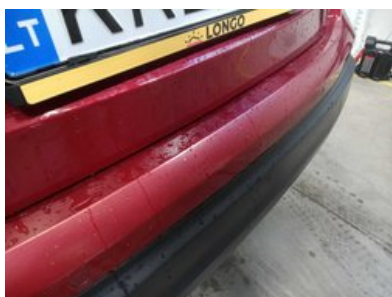
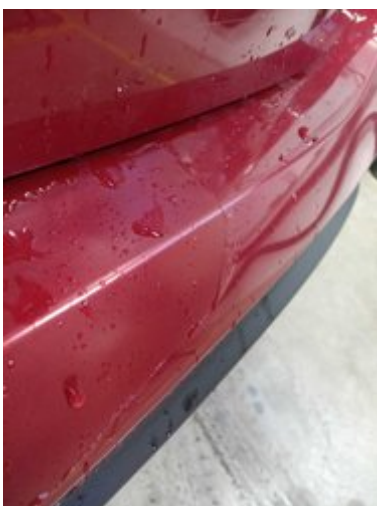
✓ **4. Tagaosa:** Tagumine stange - Seisukord ja joondus

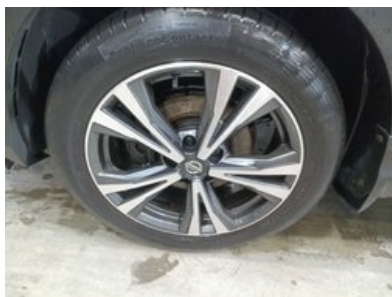
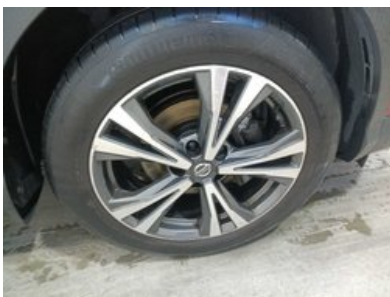
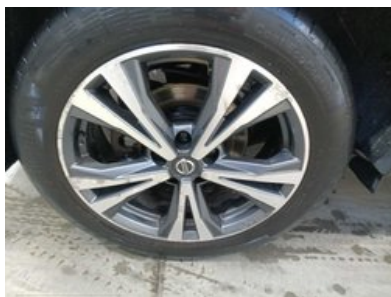
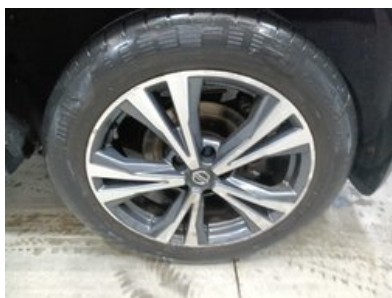
✓ **5. Külg:** Veljed - Seisukord

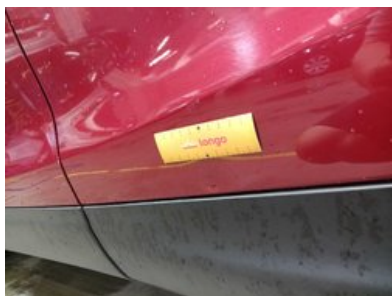
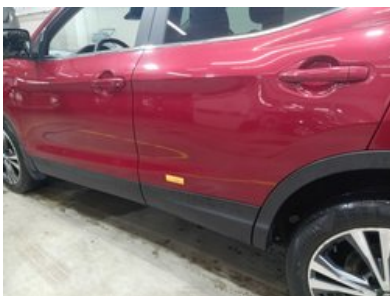
✓ **6. Külg:** Vasak ja Parem Külg - Nähtavad Kahjustused ja Kriimustused

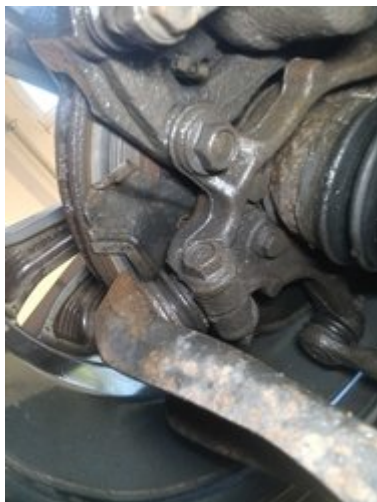
### ✓ 3. VEDRUSTUS: Vedrustuse Alumise Õla Puksid

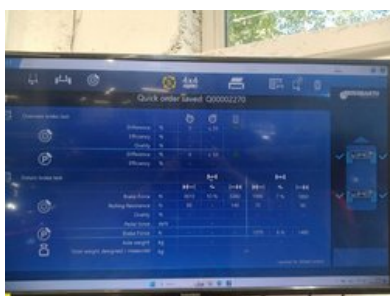
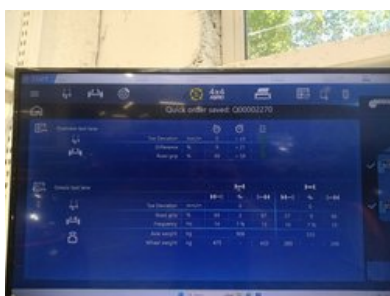
### ✓ 1. Piduristendi Tulemused

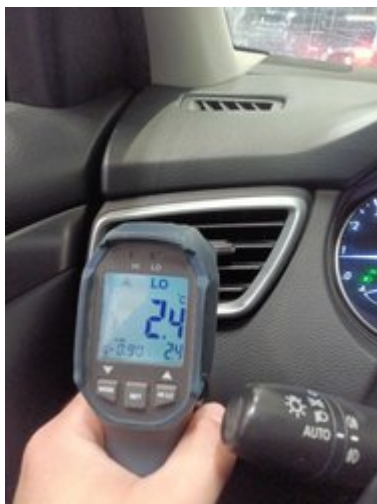
✓ **4. Kliimaseadme Mõõtmine**
