# Diagnostikaaruanne

## 2016 BMW 220 Active Tourer M Sport Xdriv

# Ettevalmistus- ja remondiaruanne

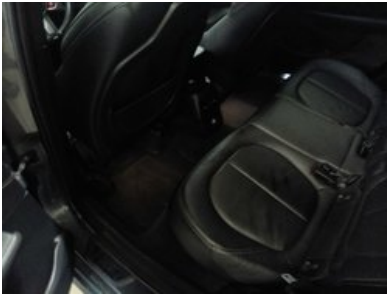
- ✓ **1. Salong:** Katted ja liistud - Seisukord

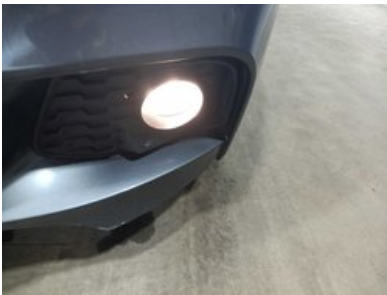
- ✓ **1. Tuled:** Esituled (Päevatuled, Kaugtuled, Udu, Suunatud) - Põhiline Toimimine, Kahjustused ja Värv

- ✓ 1. Esitulede Reguleerimine
- ✓ 2. Rebenenud Amortisaatori Tolmukummid
- ✓ 3. Puhasta Drenaažid

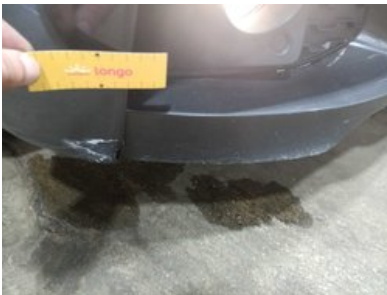
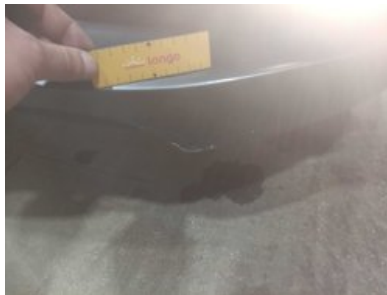
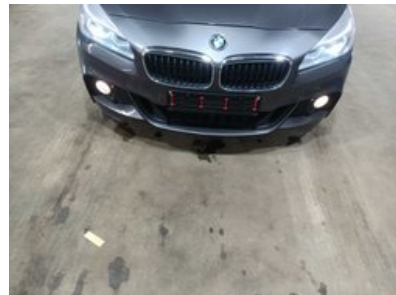
- ✓ **2. Esiosa:** Esistange - Seisukord ja Joondus

- ✓ 1. Esipõrkekaitse Värvimine
