Diagnostikaaruanne

2016 OPEL MERIVA Blitz

Diagnostika üksikasjad

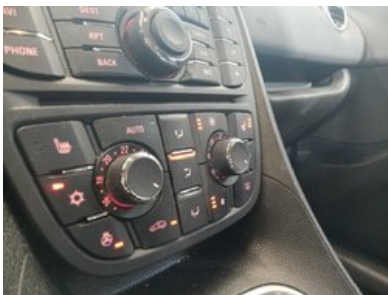
Salong

- ✔ **1. Toiming:** Istmesoendused - Toimimine (Juht ja kaassõitja)
