# Diagnostikaaruanne

## 2018 SKODA OCTAVIA

Longo poolt läbi viidud põhjaliku diagnostika käigus, 11 puudust olid tuvastatud sõidukis.

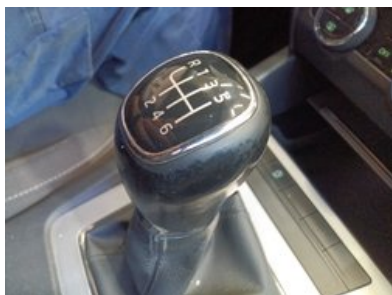
- ✓ **2. Salong:** Käigukang Katik ja Käigukang Nupp - Seisukord

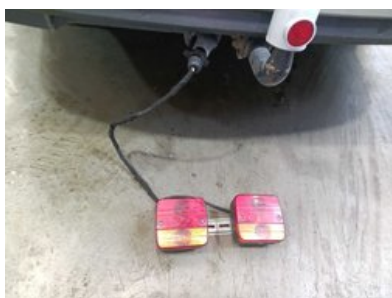
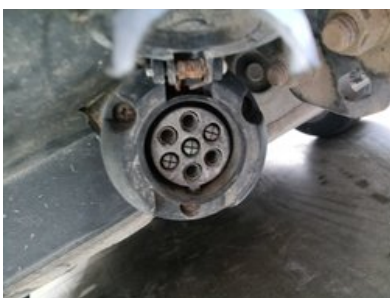
- ✓ **1. Tagaosa:** Kärakonks (Kinnitus, eemaldamismehhanism, välise valgustuse pistik, pistiku paksus)

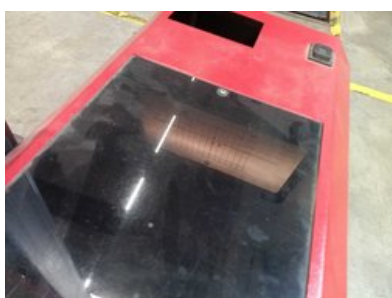
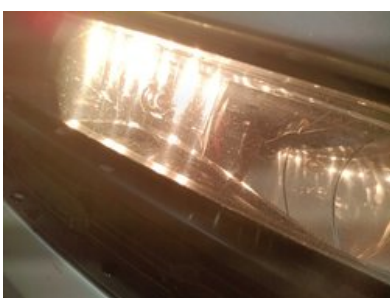
- ✓ **2. Tuled:** Lambipirimid

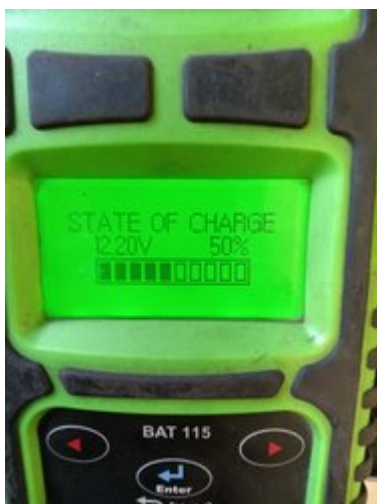
### ✓ 1. MUU: Laadida Akut

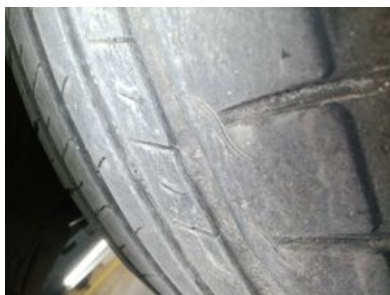
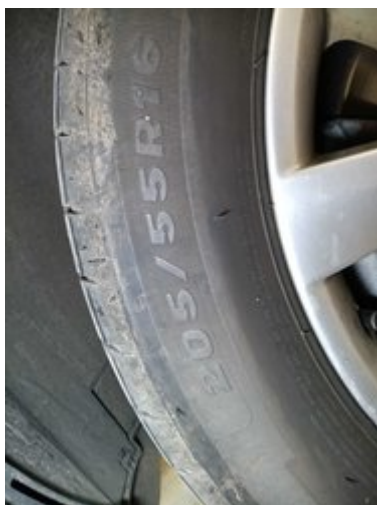
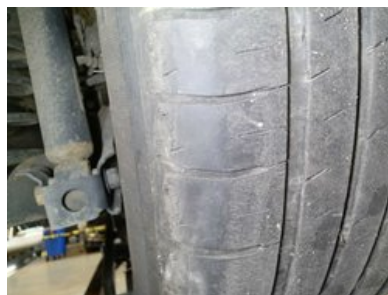
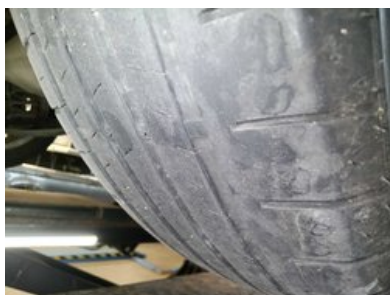
### ✓ 2. MUU: Mootoriõli ja Filtri Vahetus

### ✓ 3. MUU: Vahetada Rehve

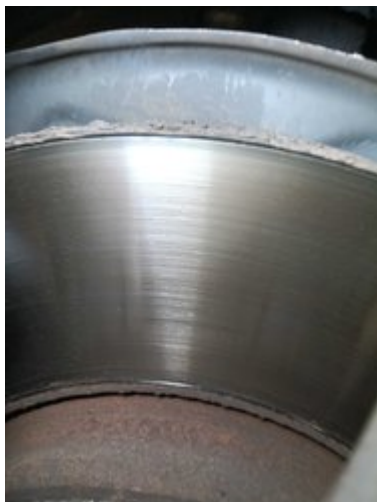
✓ **4. PIDURID:** Esimesed Pidurikettad Mõlemad

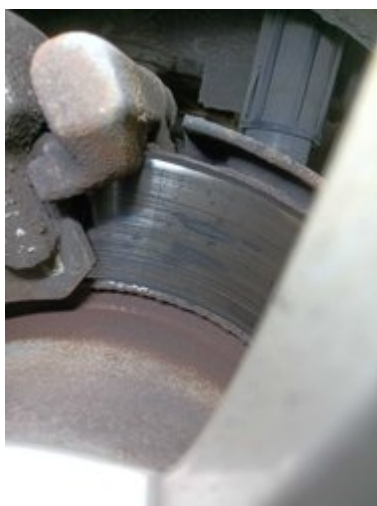
✓ **5. PIDURID:** Tagumine Piduri Ketas (Mõlemad)

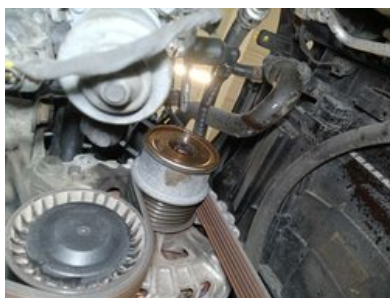
✓ **6. MOOTOR:** Generaatori rull

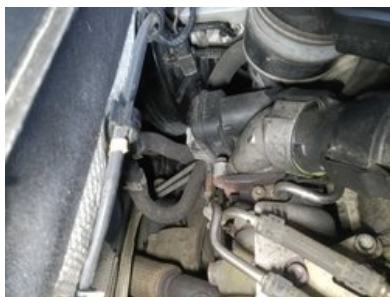
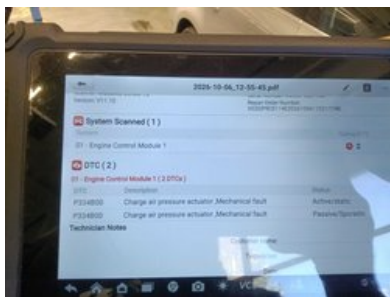
## ✓ 7. MOOTORI JUHTIMINE - KÜTUS: Turbokompressor
