# Diagnostikaaruanne

## 2016 SKODA OCTAVIA Elegance

### Diagnostika üksikasjad

Longo poolt läbi viidud põhjaliku diagnostika käigus, 23 puudust olid tuvastatud sõidukis.

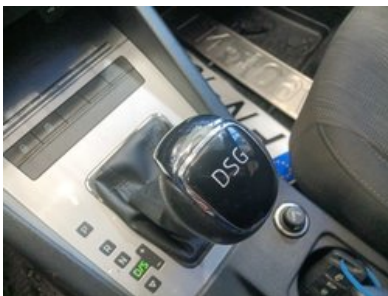
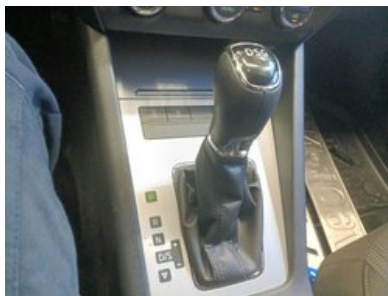
✔ **1. Salong:** Käigukang Katik ja Käigukang Nupp - Seisukord

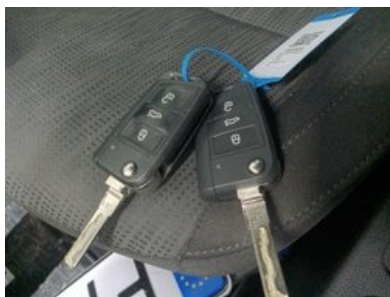
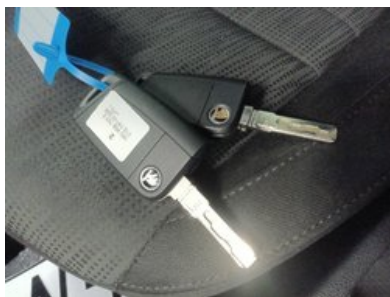
✓ **2. Salong:** Tarvikud - Toimimine ja Seisukord

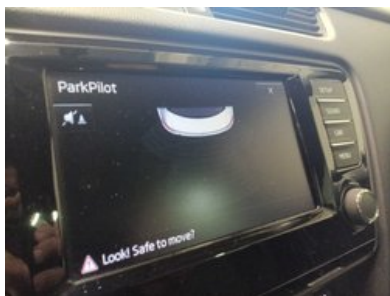
✓ **3. Salong:** Tarvikud - Toimimine ja Seisukord

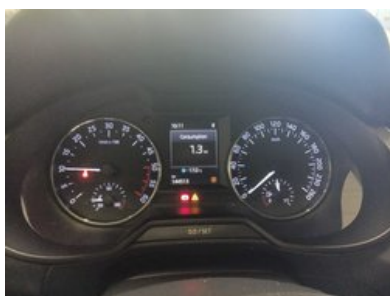
✓ **4. Salong:** Tarvikud - Toimimine ja Seisukord

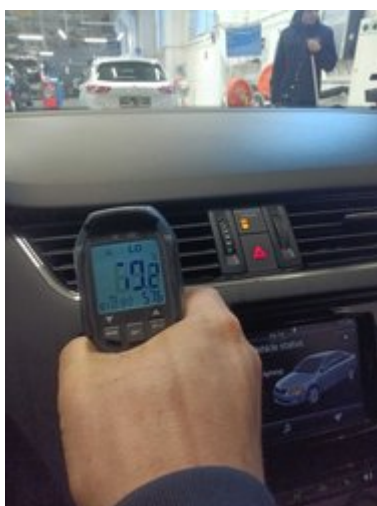
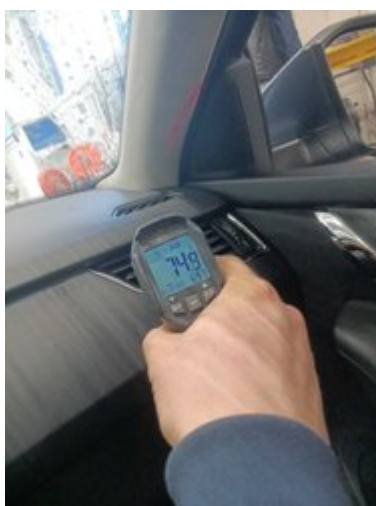
✓ **5. Salong:** Tarvikud - Toimimine ja Seisukord

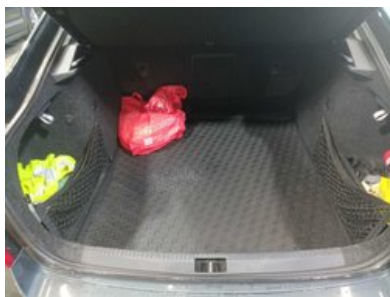
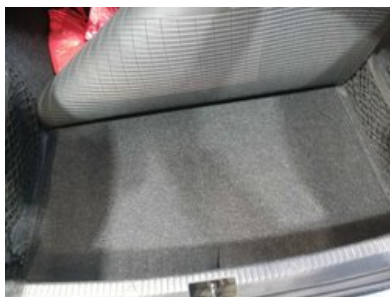
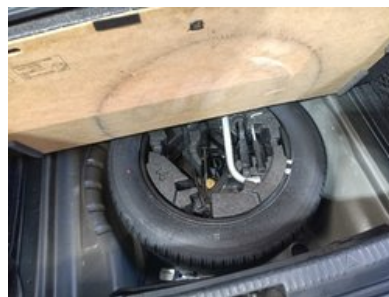
✓ **6. Salong:** Tarvikud - Toimimine ja Seisukord

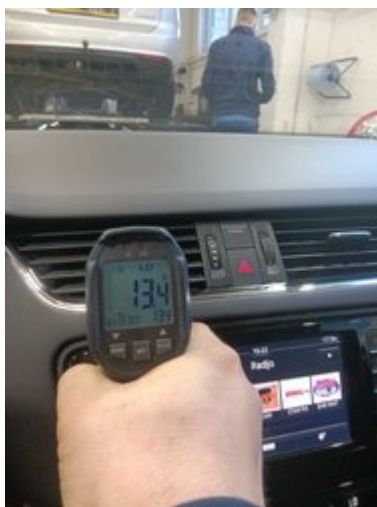
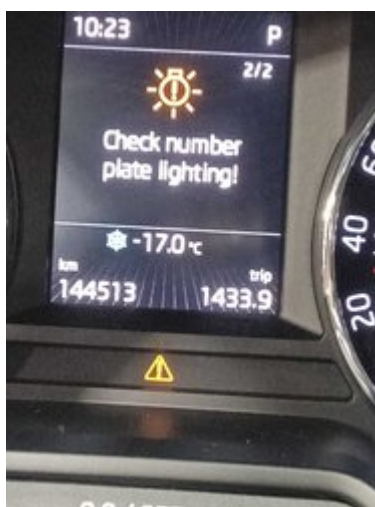
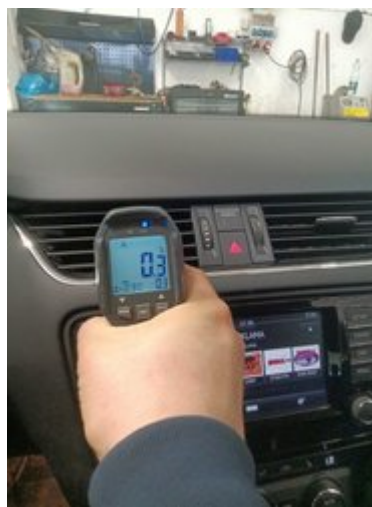
✓ **7. Toiming:** Kliimaseade - Toimimine

- ✓ 1. Sisselaskeloa Ajamrihm
- ✓ 2. Pistikupesa
- ✓ 3. Numbrimärgi Valgustuse Pärast Remonti
- ✓ 4. Kontrolli Kliimaseadet Pärast Remonti
- ✓ 5. Välisõhu Temperatuuri Andur
- ✓ 6. Laadida Akut
- ✓ 7. Sisselaskeloa/Klapikaas ja Tihend

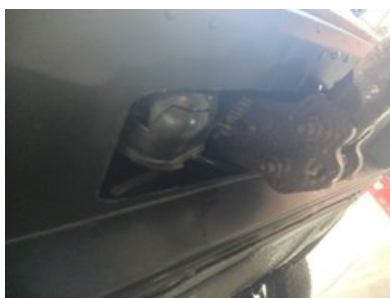
✓ **1. Tagaosa:** Kärunkonks (Kinnitus, eemaldamismehhanism, välise valgustuse pistik, pistiku paksus)

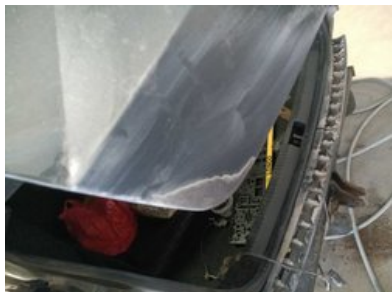
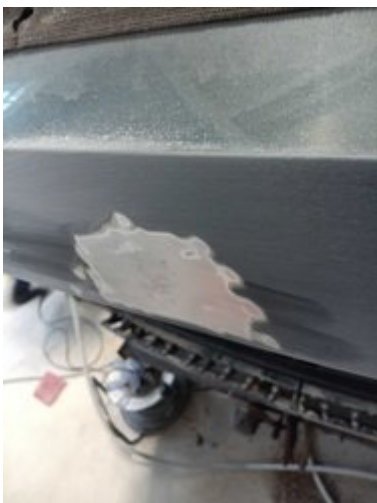
✓ **2. Tagaosa:** Pagasiluuk - Nähtavad kahjustused

- ✓ 1. Pagasikaane Värvimine
- ✓ 2. Värv Tagumine Tiib
- ✓ 3. Värv Lävi

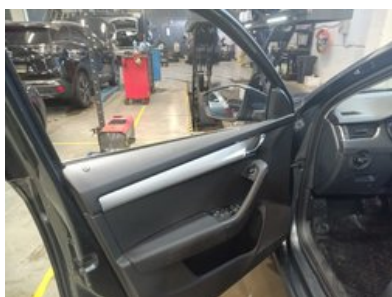
✓ **3. Külg:** Vasak ja Parem Külg - Nähtavad Kahjustused ja Kriimustused

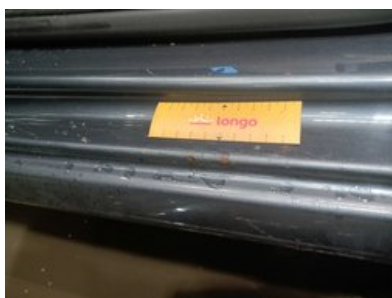
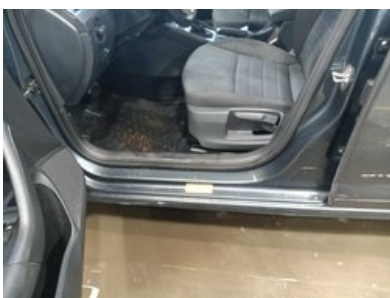
✓ **4. Külg:** Vasak ja Parem Külg - Nähtavad Kahjustused ja Kriimustused

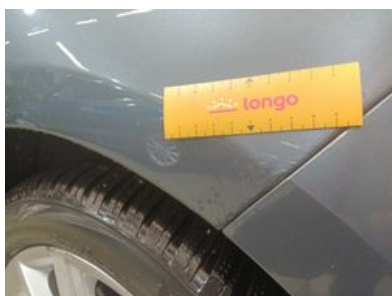
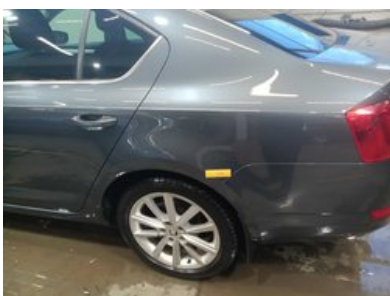
✓ **5. Külg:** Vasak ja Parem Külg - Nähtavad Kahjustused ja Kriimustused

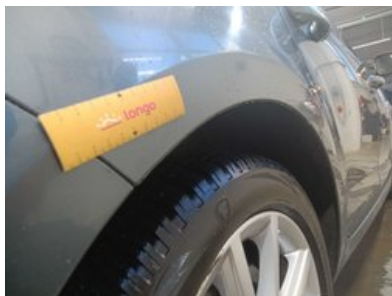
✓ **6. Külg:** Vasak ja Parem Külg - Nähtavad Kahjustused ja Kriimustused

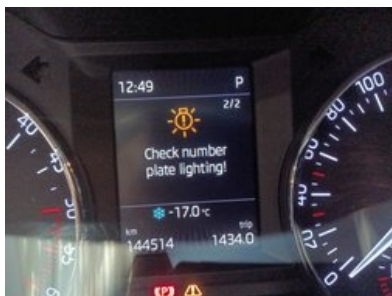
✓ **7. Tuled:** Lambipirnid

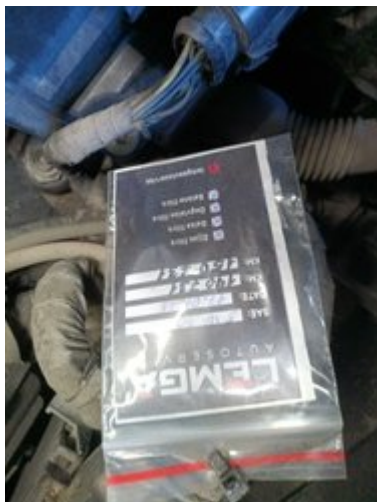
✓ **2. MUU:** Mootoriõli ja Filtri Vahetus

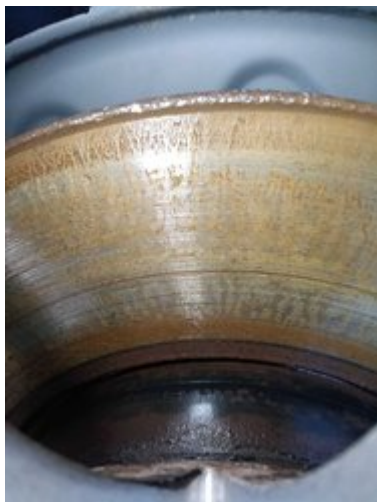
✓ **3. PIDURID:** Esimesed Pidurikettad Mõlemad

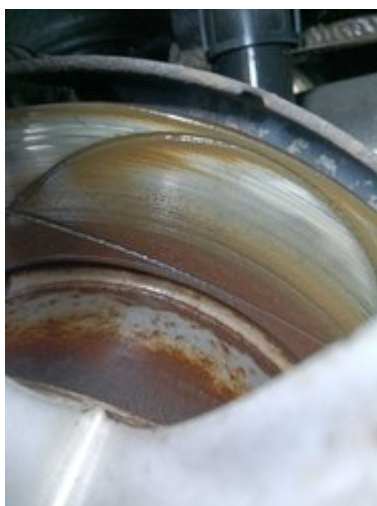
✓ **4. PIDURID:** Tagumine Piduri Ketas (Mõlemad)

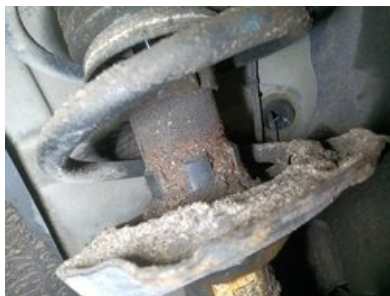
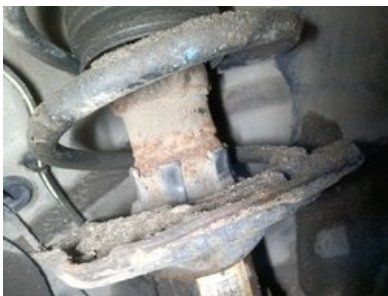
✓ **5. VEDRUSTUS:** Amortisaatorid (Paar)

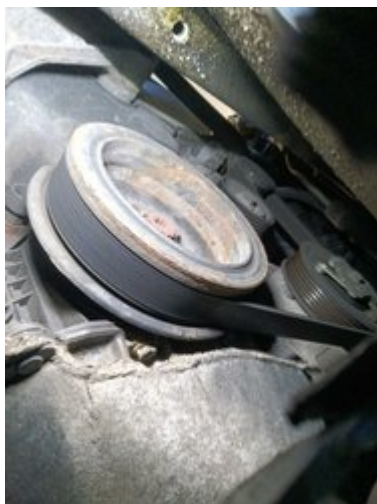
✓ **7. MOOTOR:** Võlli Rihmaratas - Summuti Rihmaratas

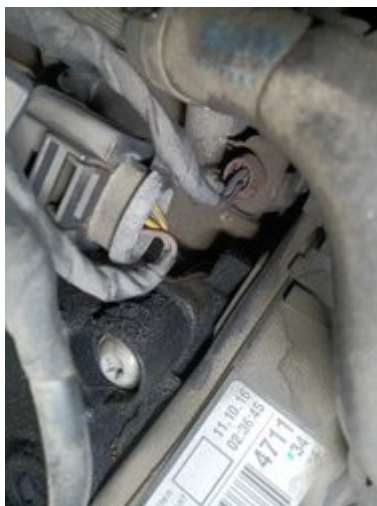
✓ **8. MOOTOR:** Kammelvälli Klapikate ja Tihend

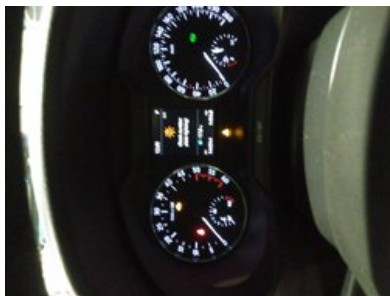
## ✓ 9. ÜLDINE ELEKTER: Välisõhu Temperatuuri Andur
