# Diagnostikaaruanne

## 2018 PEUGEOT 3008 Allure

# Ettevalmistus- ja remondiaruanne

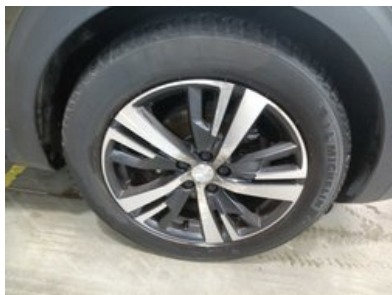
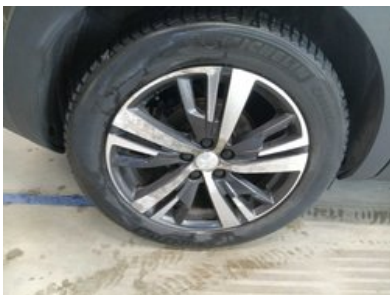
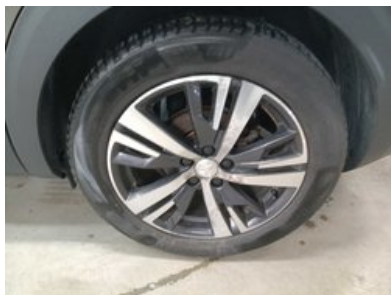
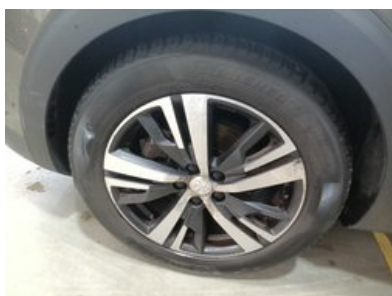
### ✓ 1. Külg: Veljed - Seisukord

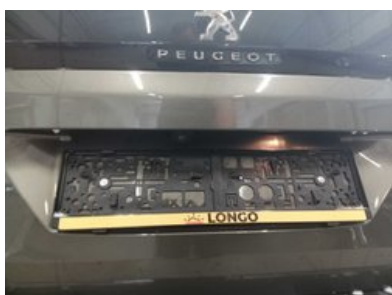
### ✓ 2. Tuled: Lambipirnid

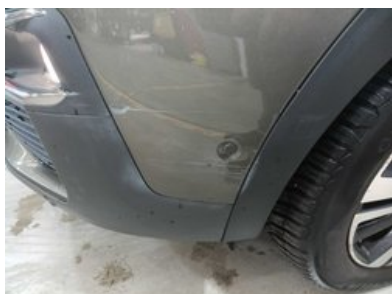
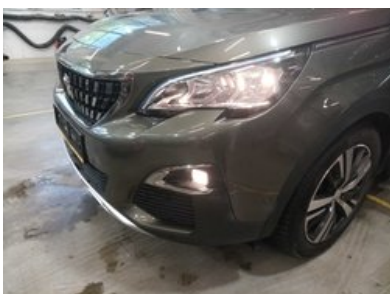
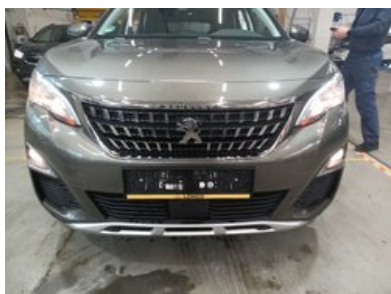
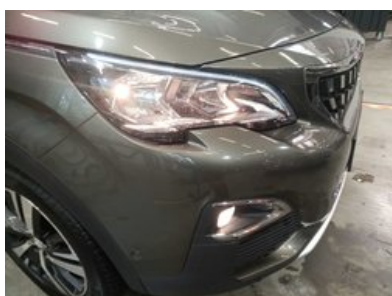
### ✓ 3. Esiosa: Esistange - Seisukord ja Joondus

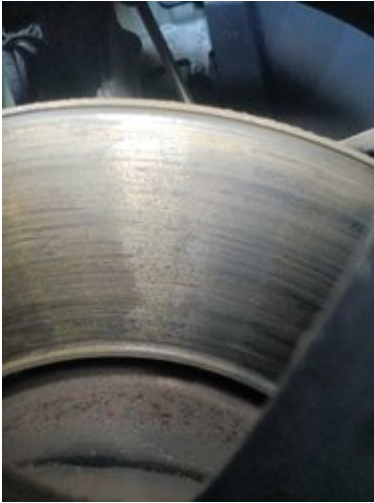
✓ **2. PIDURID:** Esimesed Pidurikettad Mõlemad
