# Diagnostikaaruanne

## 2017 CITROEN C4 CACTUS Business Plus

### Tuvastatud puuduste kokkuvõte

Longo poolt läbi viidud põhjaliku diagnostika käigus, 7 puudust olid tuvastatud sõidukis.

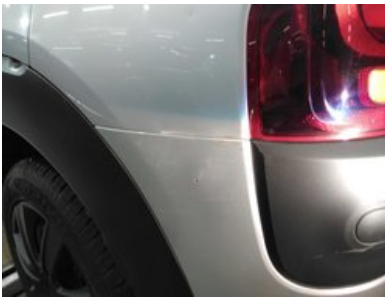
- ✓ **1. Tagaosa:** Tagumine stange - Seisukord ja joondus

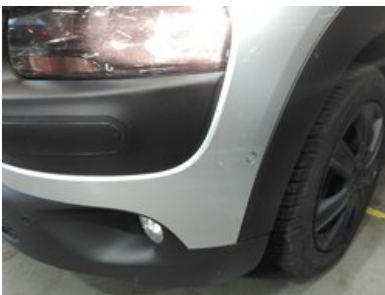
- ✓ **2. Esiosa:** Esistange - Seisukord ja Joondus

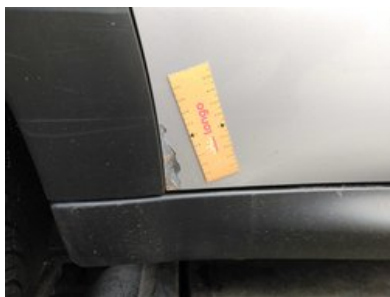
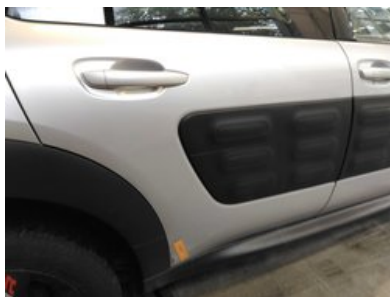
✓ **3. Külg:** Vasak ja Parem Külg - Nähtavad Kahjustused ja Kriimustused

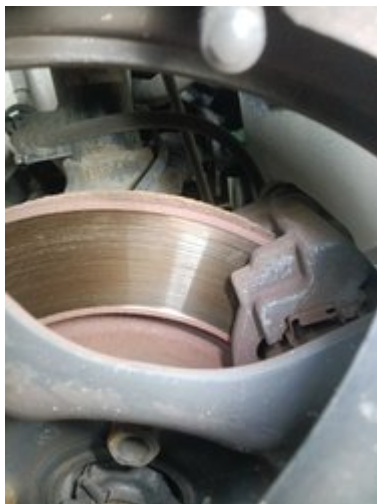
✓ **2. PIDURID:** Esimesed Pidurikettad Mõlemad

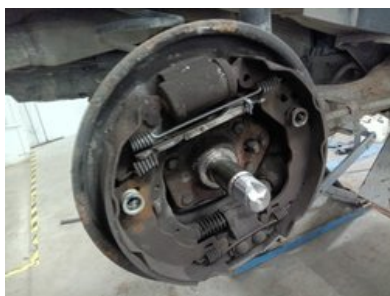
✓ **3. PIDURID:** Tagumine Piduritrummlid

- ✓ 1. Tagumised Piduritrummlid
- ✓ 2. Mootoriõli ja Filtri Vahetus

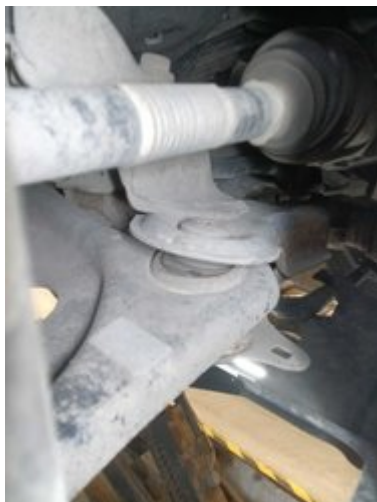
#### ✓ 4. VEDRUSTUS: Vedrustuse Alumine Õlg Mõlemad
