Diagnostikaaruanne

2019 RENAULT MEGANE Bose

Longo poolt läbi viidud põhjaliku diagnostika käigus, 8 puudust olid tuvastatud sõidukis.

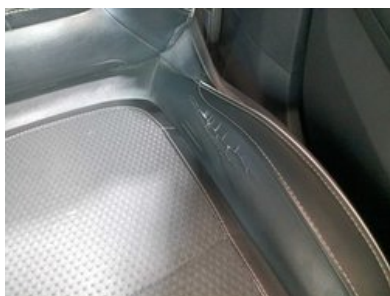
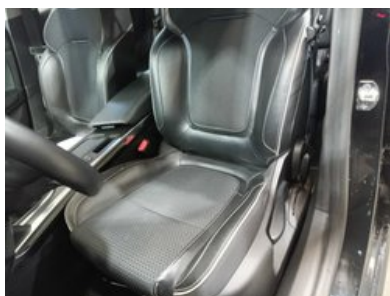
✔ **1. Istmed:** Kõik Istmed - Seisukord

- ✓ 1. Õmble Eesmine Iste

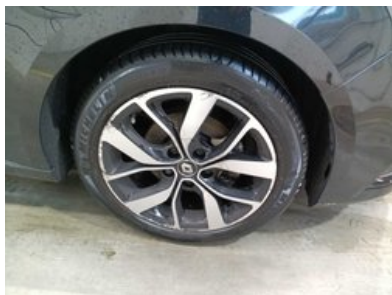
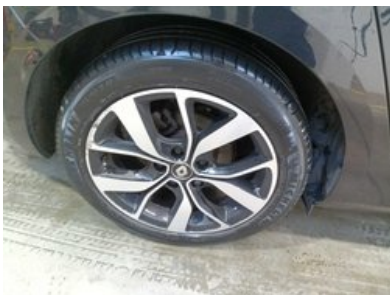
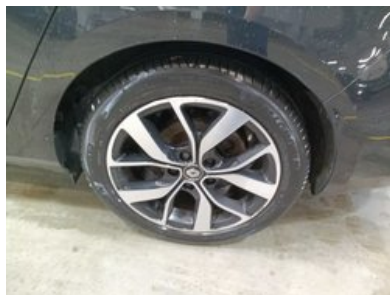
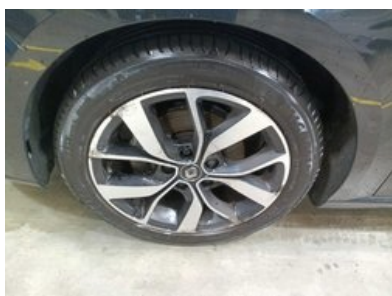
✓ 1. Külg: Veljed - Seisukord

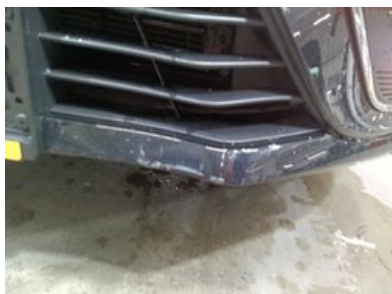
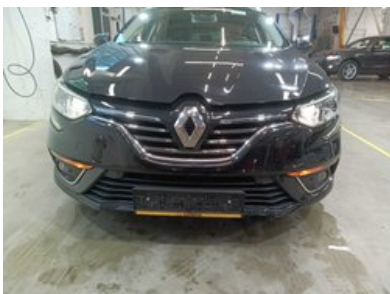
✓ 3. Esiosa: Esistange - Seisukord ja Joondus

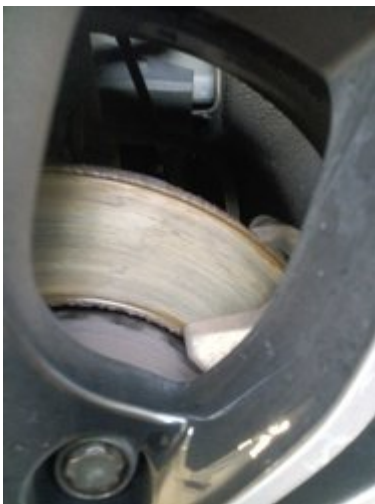
✓ **2. PIDURID:** Esimesed Pidurikettad Mõlemad koos Klotside

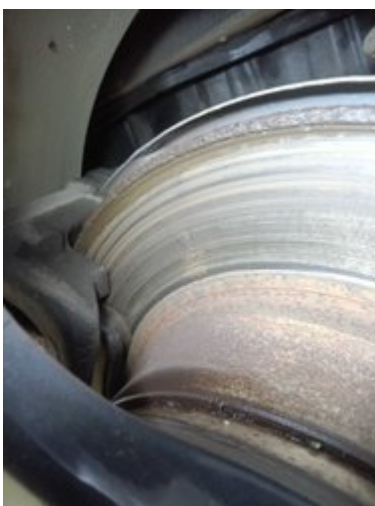
✓ **3. PIDURID:** Tagumine Piduri Ketas (Mõlemad) koos Klotsidega

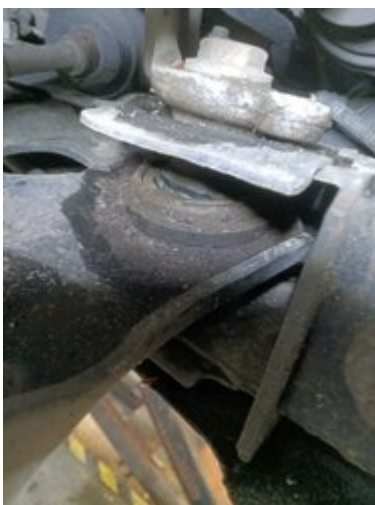
✓ **4. VEDRUSTUS:** Vedrustuse Alumine Õlg Mõlemad
