# Diagnostikaaruanne

## 2017 PEUGEOT 3008 Allure

### Diagnostika üksikasjad

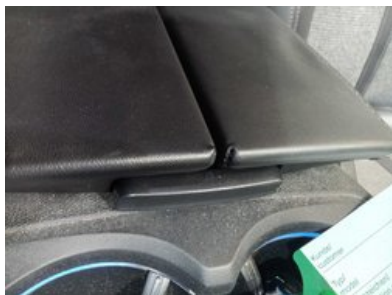
### ✓ 1. Salong: Käetugi - Toimimine ja Seisukord

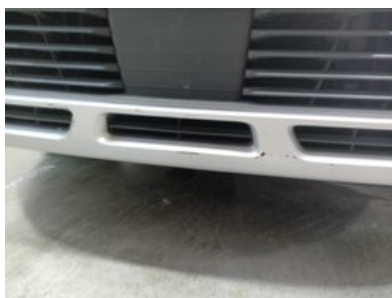
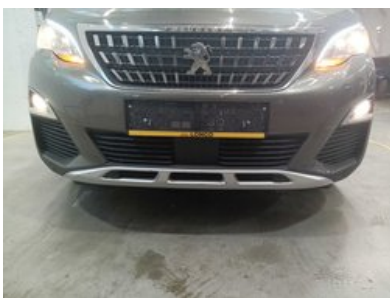
### ✓ 1. Esiosa: Esistange - Seisukord ja Joondus

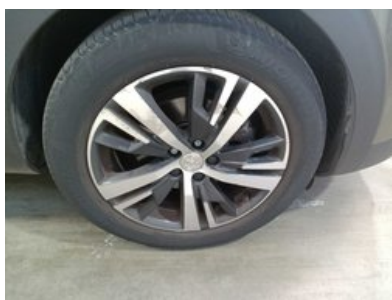
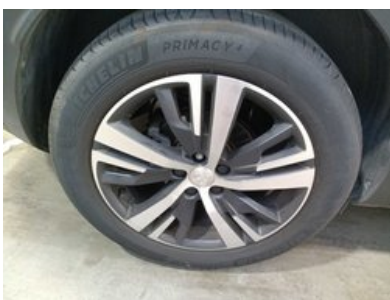
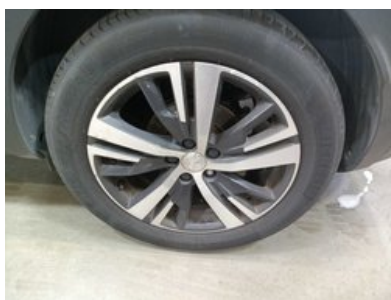
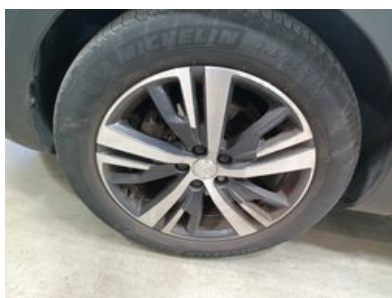
### ✓ 2. Külg: Veljed - Seisukord

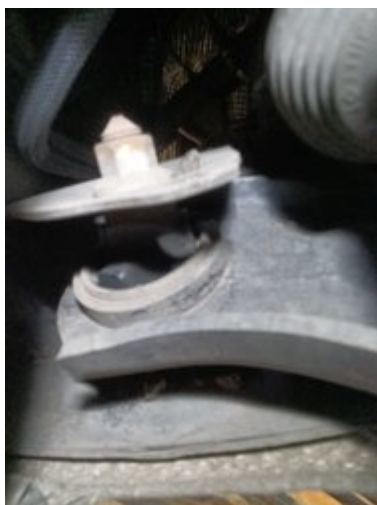
✓ **2. VEDRUSTUS:** Vedrustuse Alumise Õla Puksid Mõlemad

- ✓ 1. Mootoriõli ja Filtri Vahetus
- ✓ 2. Vedrustuse Alumise Võlla Puksid (Mõlemad)
