# Diagnostikaaruanne

## 2017 OPEL ASTRA Business+

Longo poolt läbi viidud põhjaliku diagnostika käigus, 32 puudust olid tuvastatud sõidukis.

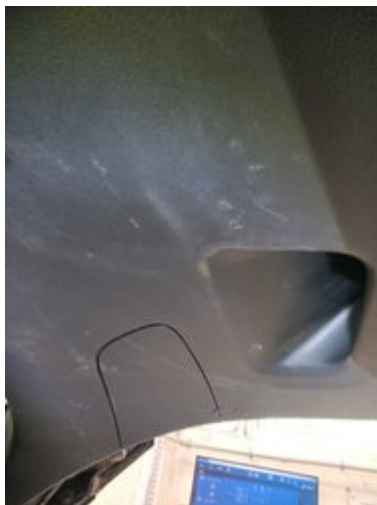
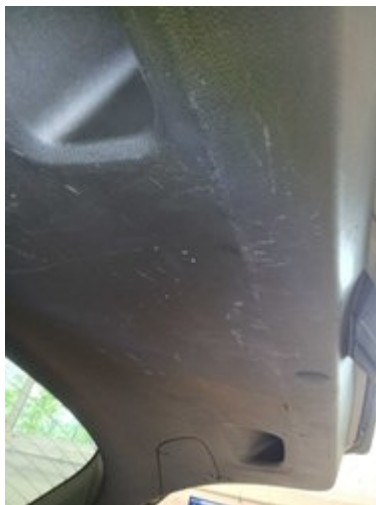
### ✓ 1. Salong: Katted ja liistud - Seisukord

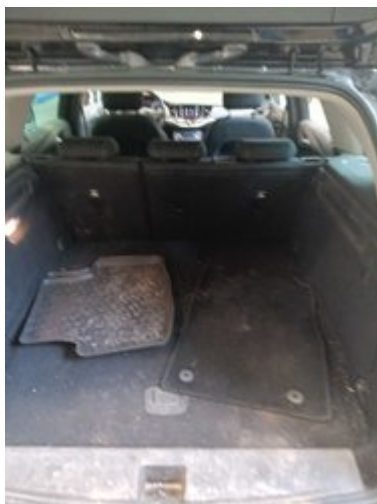
### ✓ 2. Salong: Pagasiruumi kate - Toimimine ja seisukord

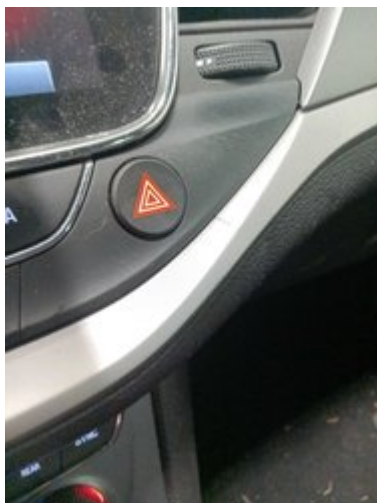
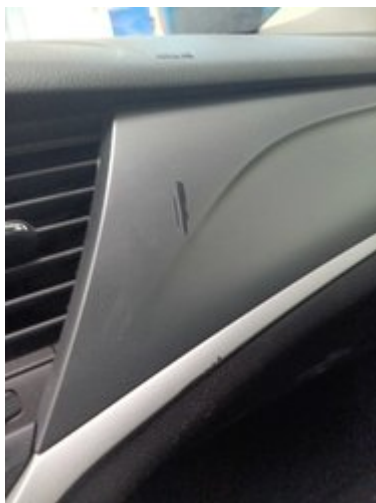
### ✓ 3. Esiosa: Armatuurlaud - Seisukord ja Nuppude Toimimine

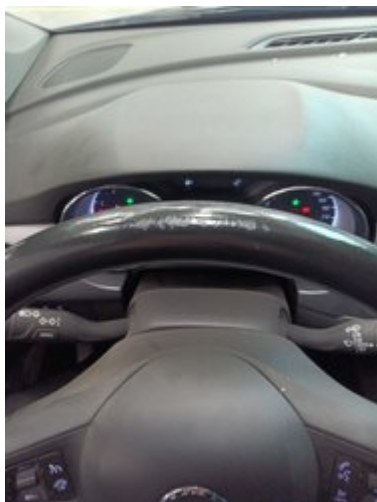
✓ **4. Esiosa:** Rool - Seisukord

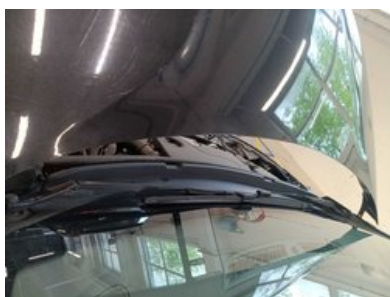
✓ **5. Esiosa:** Klaasipesusüsteem - Toimimine (Ees ja taga)

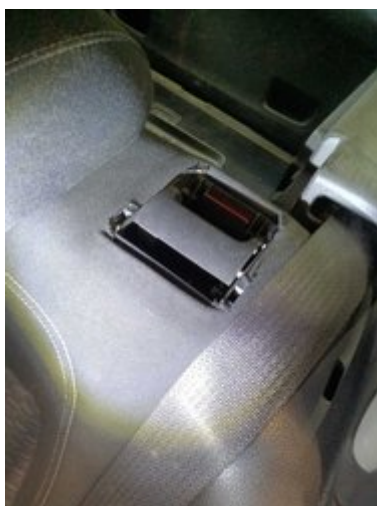
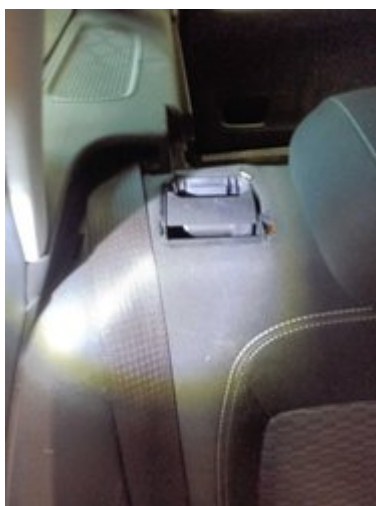
✓ **6. Istmed:** Istmete reguleerimismehhanism - Toimimine

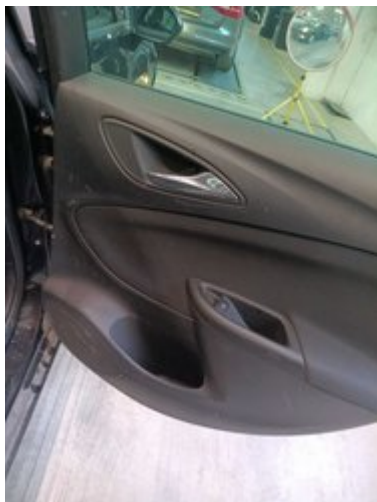
✓ **7. Uksed:** Katted ja liistud - Seisukord

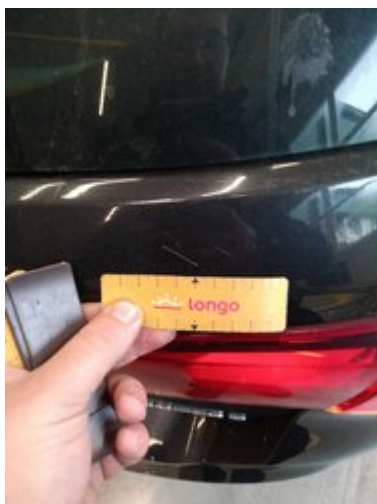
✓ **1. Tagaosa:** Pagasiluuk - Nähtavad kahjustused

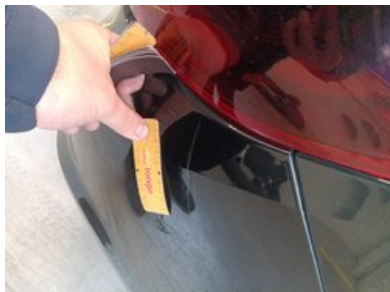
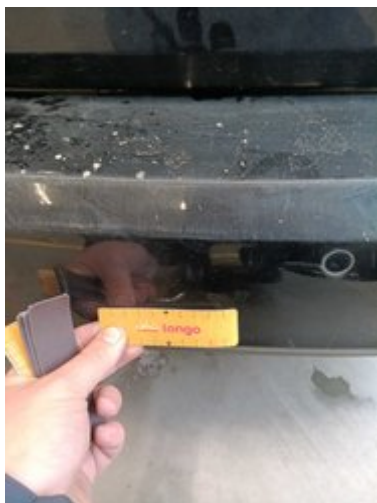
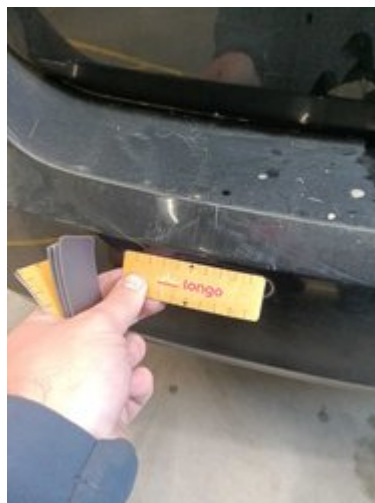
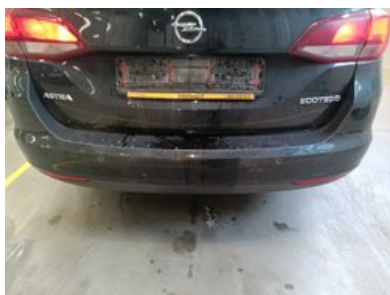
✓ **2. Tagaosa:** Tagumine stange - Seisukord ja joondus

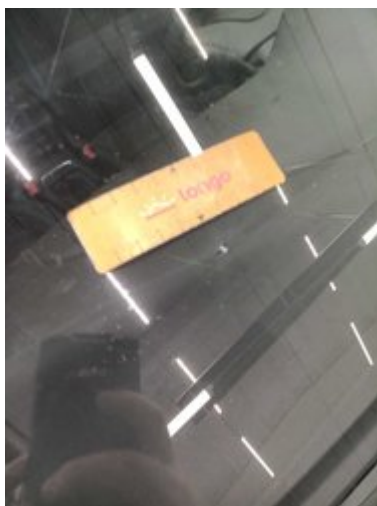
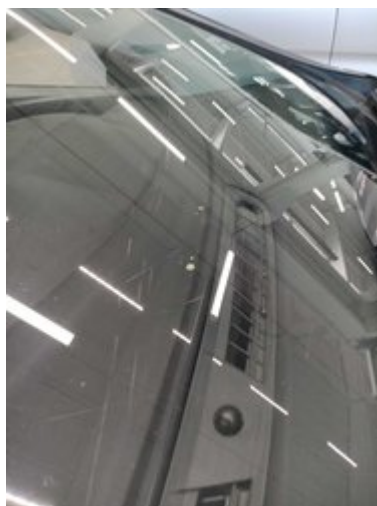
✓ **3. Esiosa:** Esiklaasi terviklikkus - puuduvad tehnõlevaatust välistavad kahjustused

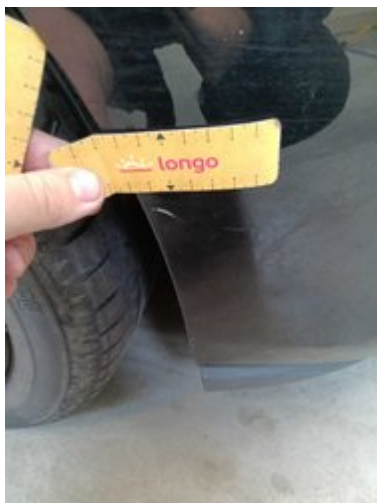
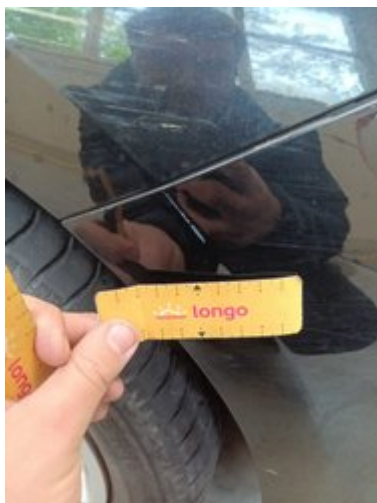
✓ **4. Esiosa:** Esistange - Seisukord ja Joondus

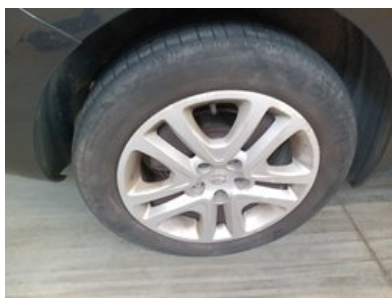
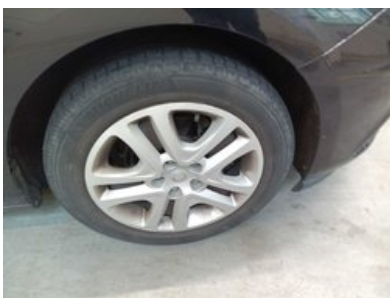
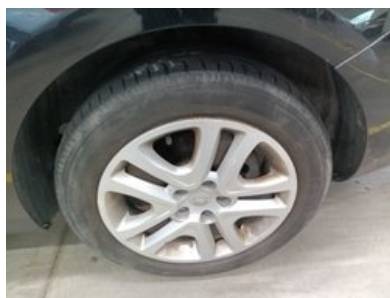
✓ **5. Külg:** Veljed - Seisukord

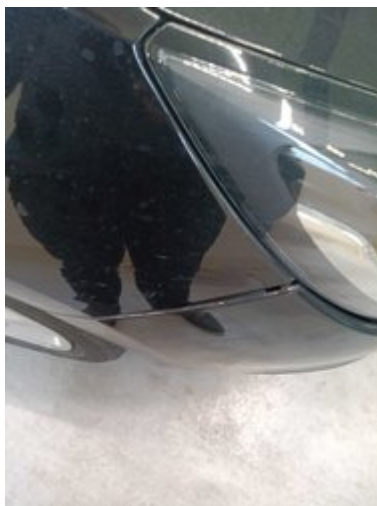
✓ **6. Külg:** Keredetailide Geomeetria

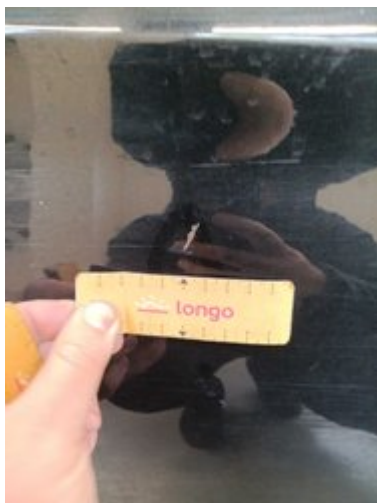
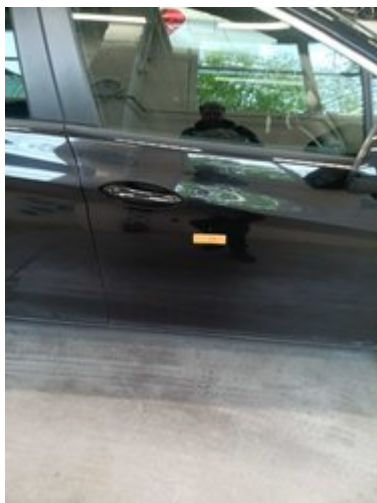
✓ **7. Külg:** Vasak ja Parem Külg - Nähtavad Kahjustused ja Kriimustused

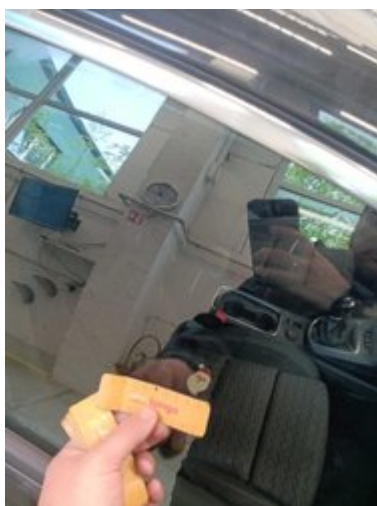
✓ **8. Külg:** Vasak ja Parem Külg - Nähtavad Kahjustused ja Kriimustused

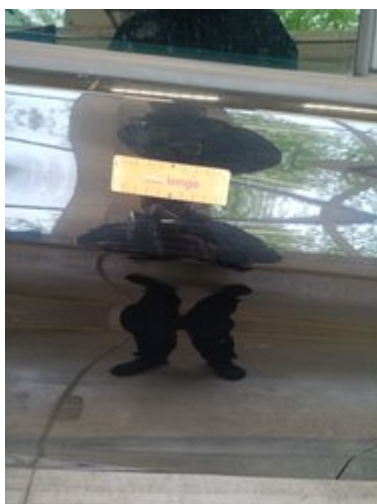
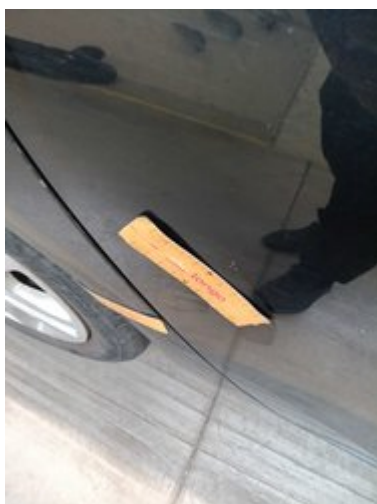
✓ **9. Külg:** Vasak ja Parem Külg - Nähtavad Kahjustused ja Kriimustused

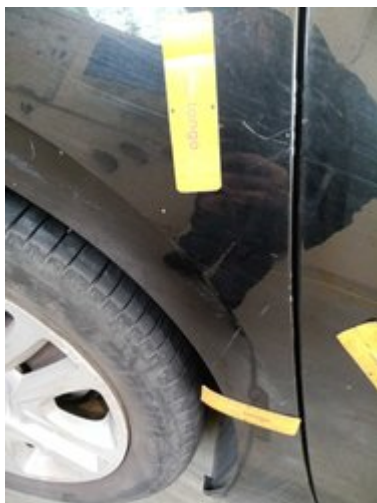
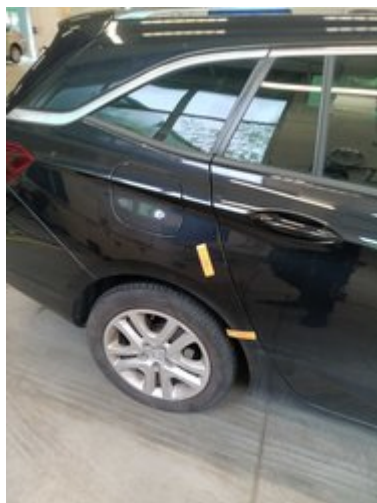
✓ **10. Külg:** Vasak ja Parem Külg - Nähtavad Kahjustused ja Kriimustused

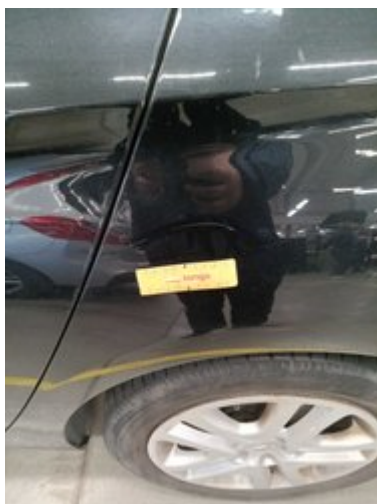
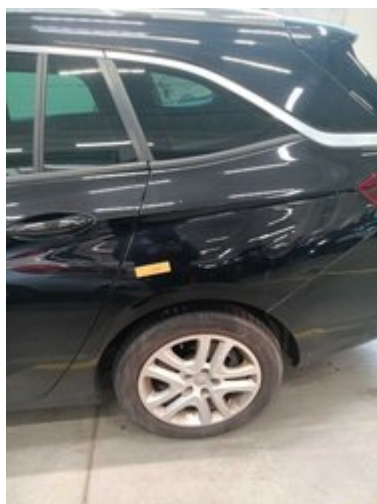
✓ **11. Külg:** Vasak ja Parem Külg - Nähtavad Kahjustused ja Kriimustused

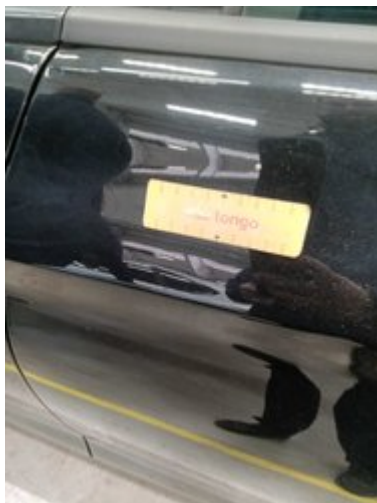
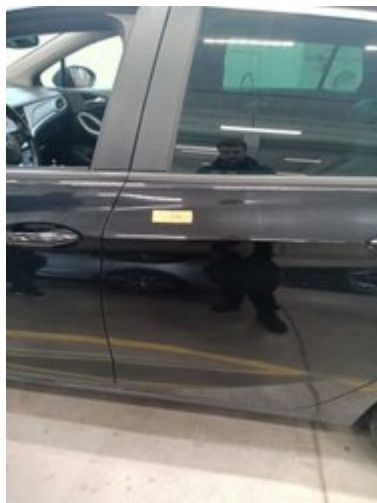
✓ **12. Külg:** Vasak ja Parem Külg - Nähtavad Kahjustused ja Kriimustused

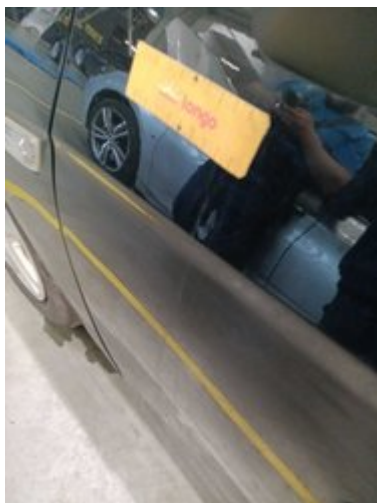
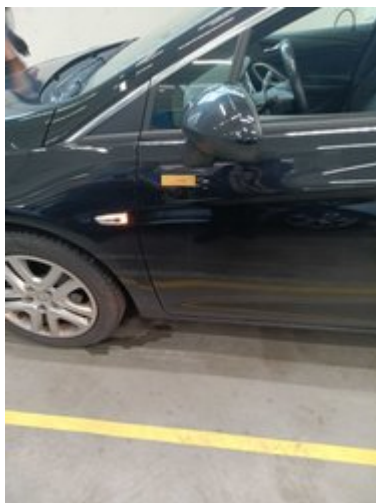
✓ **13. Külg:** Vasak ja Parem Külg - Nähtavad Kahjustused ja Kriimustused

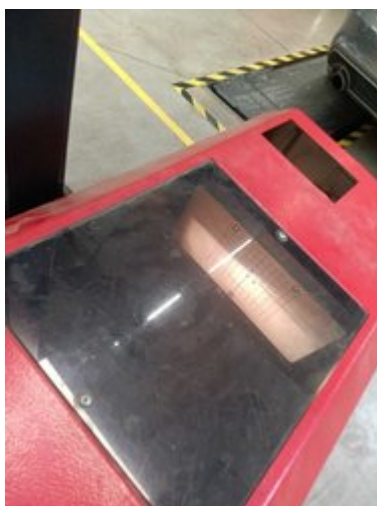
✓ **14. Tuled:** Lambipirnid

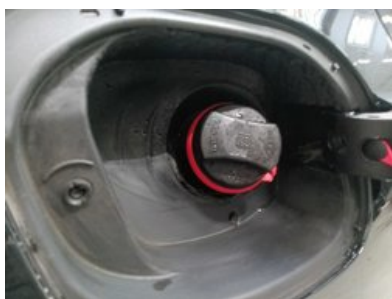
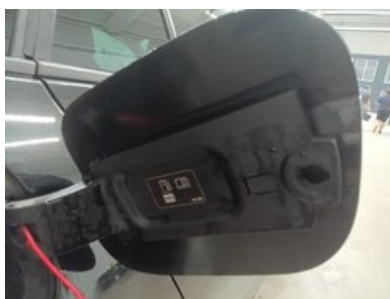
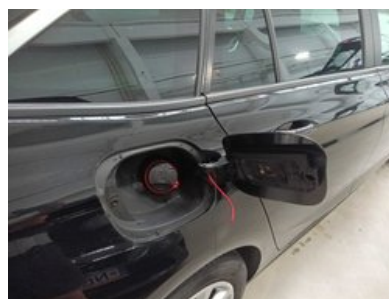
✓ **15. Muu:** Kütuse Tankimise Süsteem - Toimimine Koos Korkide ja Hoova Vabastamisega

- ✓ 1. Vaheta Kütuse Täitmissüsteem

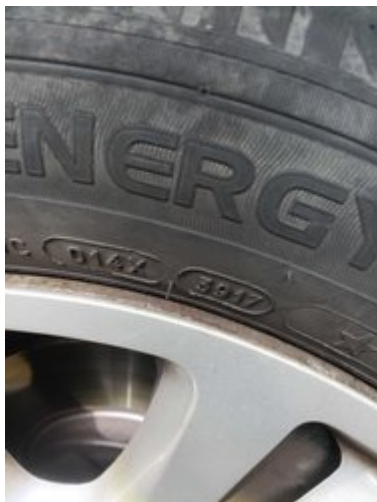
✓ **3. MUU:** Vahetada Rehve

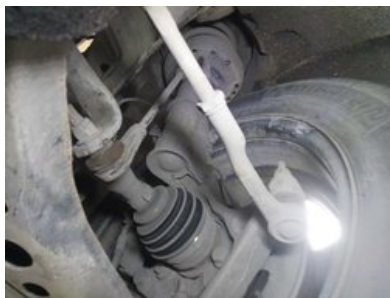
✓ **6. ROOL:** Roolivarda Otsakliips (Mõlemad) - Ilma Joonduseta

- ✓ 1. Mootoriõli ja Filtri Vahetus
- ✓ 2. Roolivarda Otsaklits (Mõlemad) – Ilma Rataste Reguleerimiseta
- ✓ 3. Esirattate Joondamine (Koondumine)
- ✓ 4. Laadida Akut
- ✓ 5. Sisselaske Kollektor
- ✓ 6. Vaheta Pirn Esitulede Jaoks
- ✓ 7. DPF Filtri Regeneerimine/Puhastamine

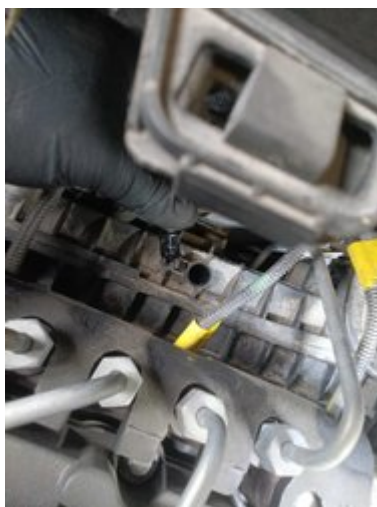
✓ **7. MOOTORI JUHTIMINE - KÜTUS:** Sisselaskekollektor

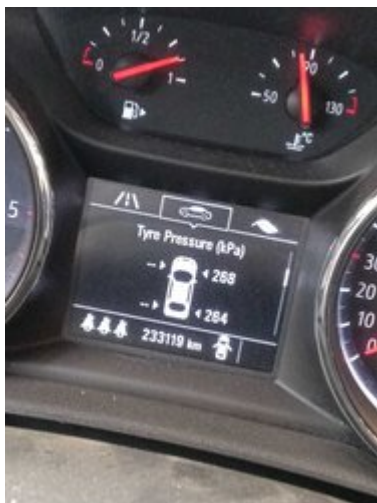
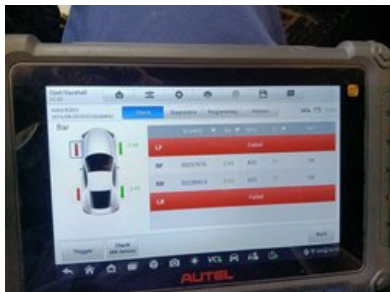
## ✓ 8. ÜLDINE ELEKTER: Rehvirõhu andurid

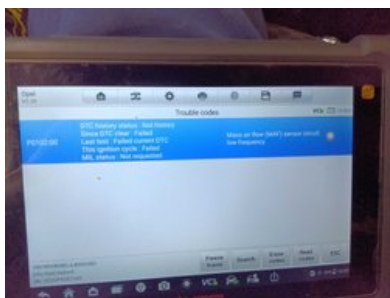
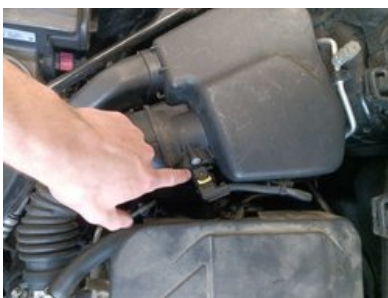
## ✓ 9. MOOTOR: Õhumassi Vooluhulga Andur
