# Diagnostikaaruanne

## 2015 MERCEDES BENZ GLC220

Longo poolt läbi viidud põhjaliku diagnostika käigus, 3 puudust olid tuvastatud sõidukis.

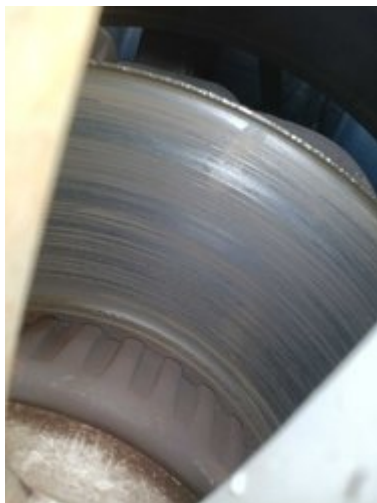
### ✓ 1. PIDURID: Esimesed Pidurikettad Mõlemad

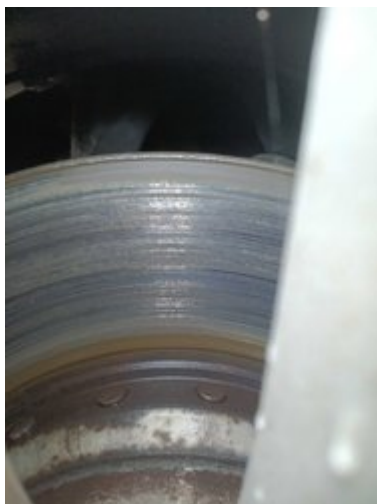
### ✓ 2. PIDURID: Tagumine Piduri Ketas (Mõlemad)

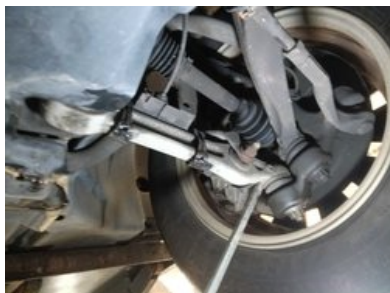
### ✓ 3. VEDRUSTUS: Vedrustuse Alumine Õlg Tagumine

- ✓ 1. Vedrustuse Alumine Võll, Tagumine
- ✓ 2. Mootoriõli ja Filtri Vahetus
