# Diagnostikaaruanne

## 2017 SEAT LEON FR

### Diagnostika üksikasjad

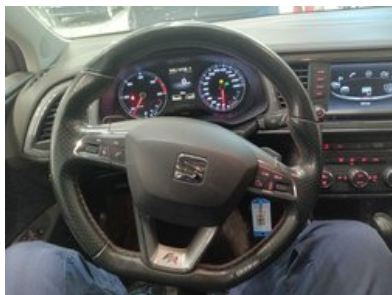
### ✓ 1. Esiosa: Rool - Seisukord

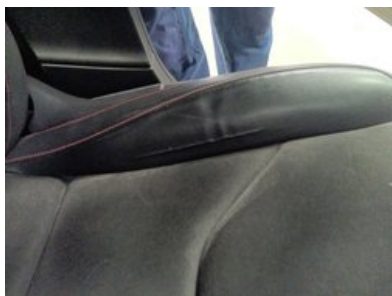
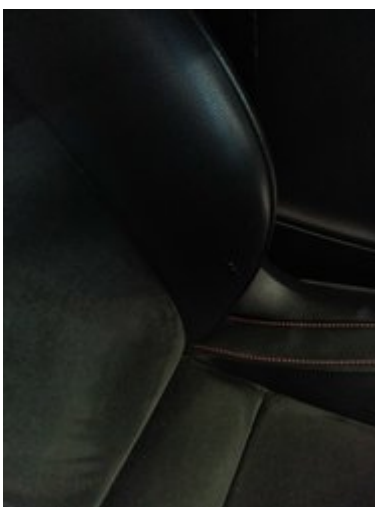
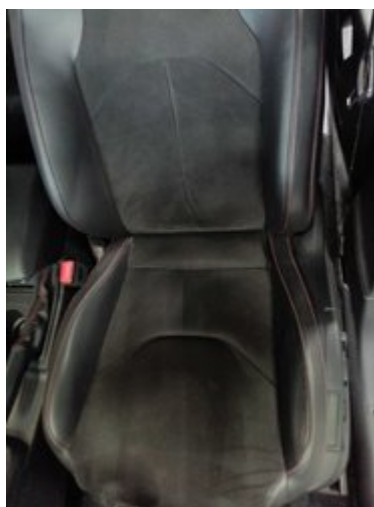
### ✓ 2. Istmed: Kõik Istmed - Seisukord

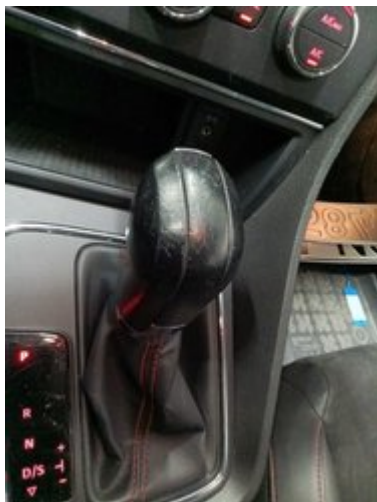
### ✓ 3. Salong: Käigukang Katik ja Käigukang Nupp - Seisukord

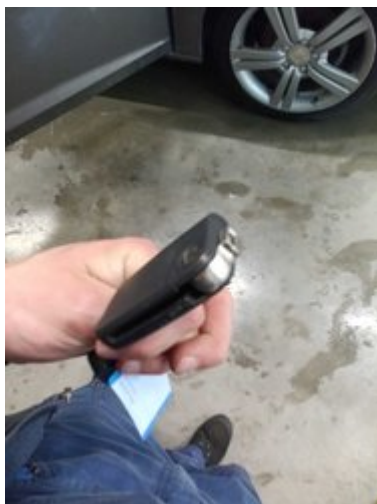
✓ **5. Salong:** Tarvikud - Toimimine ja Seisukord

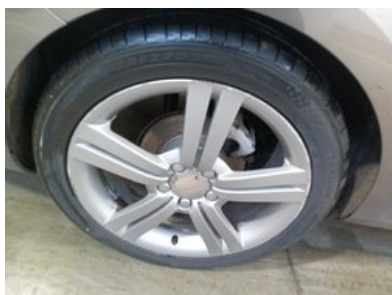
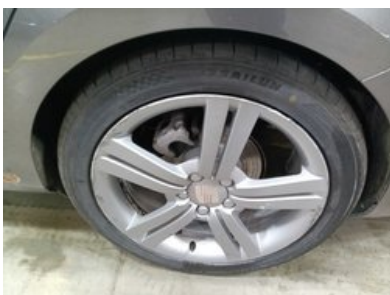
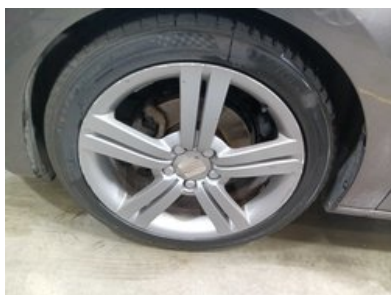
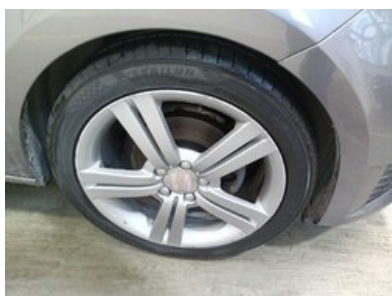
✓ **1. Külg:** Veljed - Seisukord

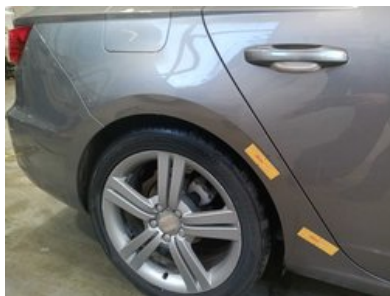
✓ **2. Külg:** Vasak ja Parem Külg - Nähtavad Kahjustused ja Kriimustused

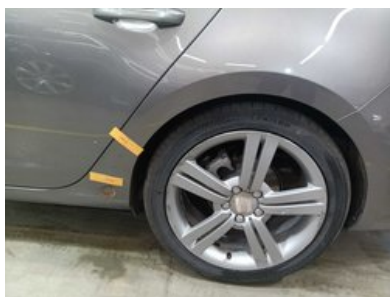
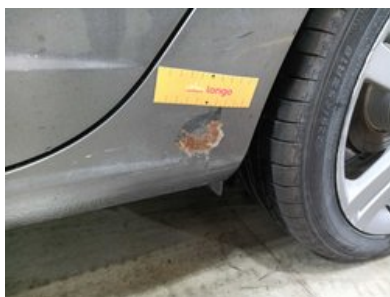
✓ **3. Külg:** Vasak ja Parem Külg - Nähtavad Kahjustused ja Kriimustused

- ✓ 1. Pagasikaane Värvimine
- ✓ 2. Värv Tagumine Tiib

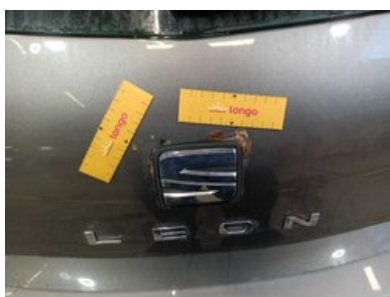
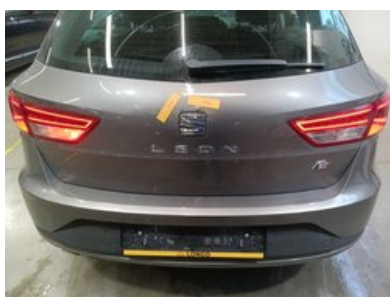
✓ **4. Tagaosa:** Pagasiluuk - Nähtavad kahjustused

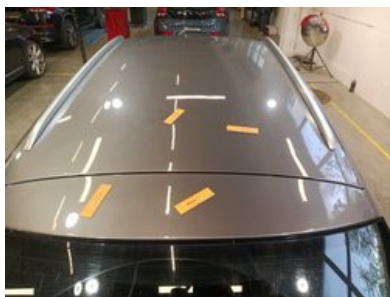
✓ **5. Muu:** Katus - Nähtavad kahjustused (nt rahekahjustused)

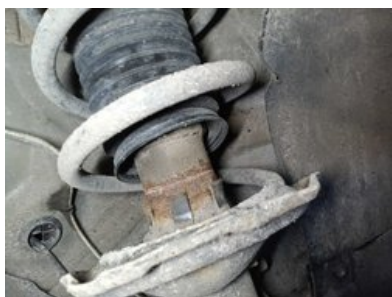
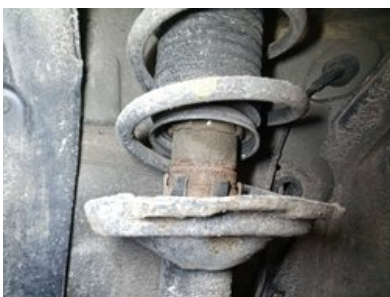
✓ **3. VEDRUSTUS:** Amortisaatorid (Paar)

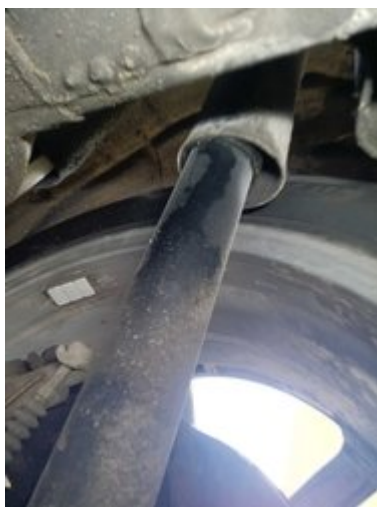
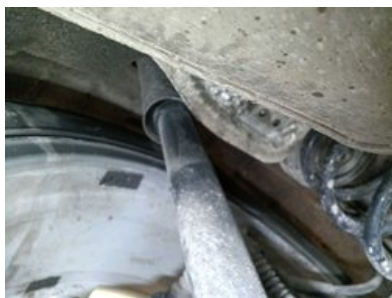
✓ **4. VEDRUSTUS:** Tagumised Amortisaatorid
