# Diagnostikaaruanne

## 2015 PEUGEOT 308 Allure

### Diagnostika üksikasjad

Longo poolt läbi viidud põhjaliku diagnostika käigus, 7 puudust olid tuvastatud sõidukis.

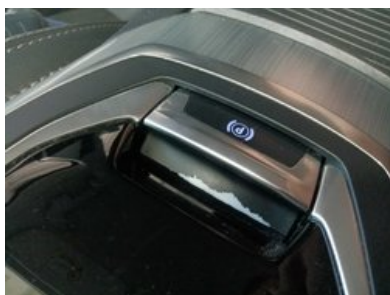
- ✔ **1. Salong:** Katted ja liistud - Seisukord

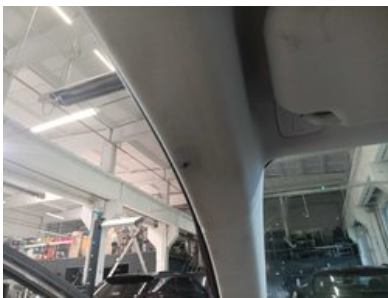
✓ **2. Esiosa:** Laepolster - Seisukord

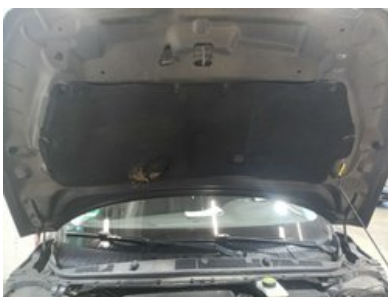
✓ **1. Esiosa:** Kapoti Heliisolatsioon - Seisukord

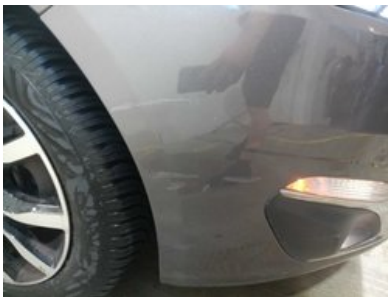
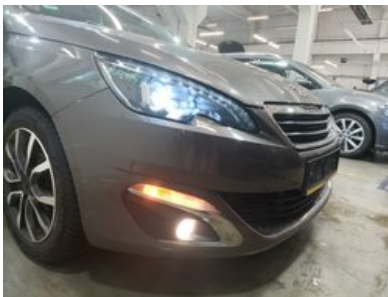
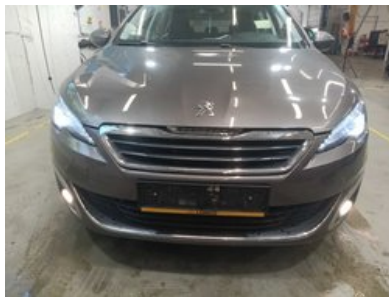
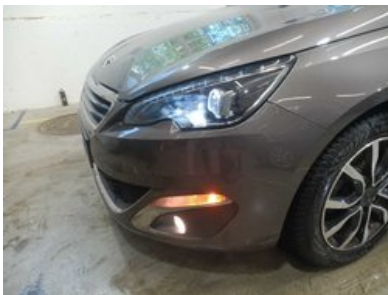
✓ **2. Esiosa:** Esistange - Seisukord ja Joondus

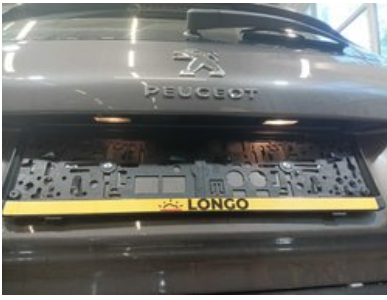
✓ **3. Tuled:** Lambipirimid

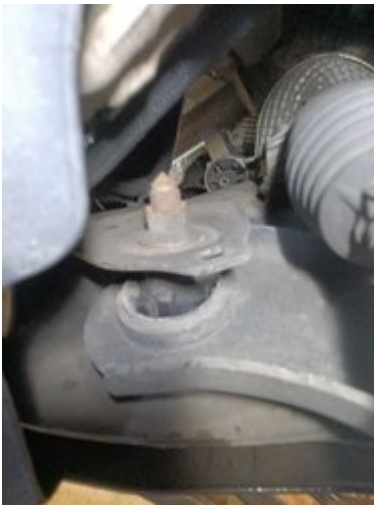
✓ **1. VEDRUSTUS:** Vedrustuse Alumine Õlg Mõlemad
