# Diagnostikaaruanne

## 2018 OPEL Crossland X Innovation

### Tuvastatud puuduste kokkuvõte

Longo poolt läbi viidud põhjaliku diagnostika käigus, 10 puudust olid tuvastatud sõidukis.

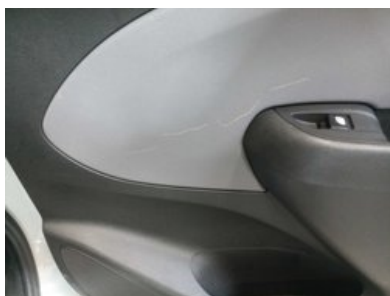
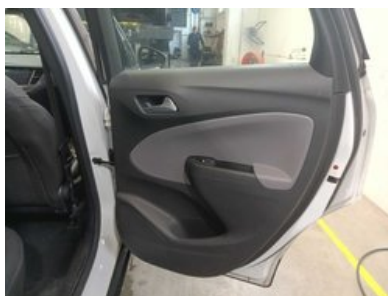
✔ **1. Uksed:** Katted ja liistud - Seisukord

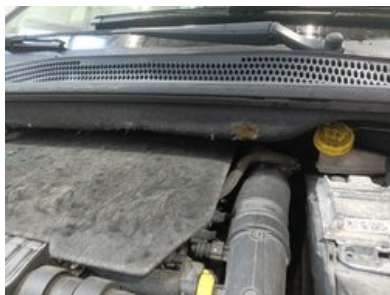
### ✓ 1. Esiosa: Tulekahjuseina Terviklikkus

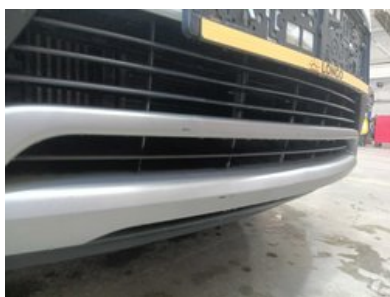
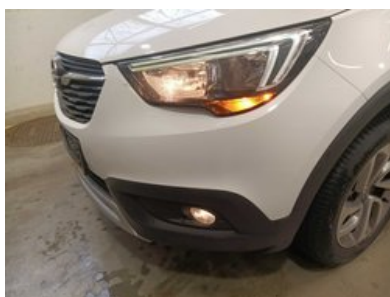
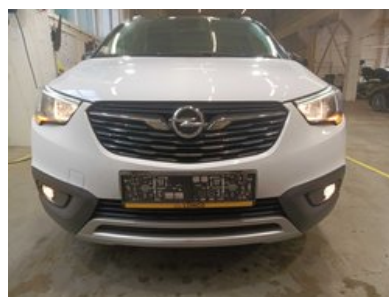
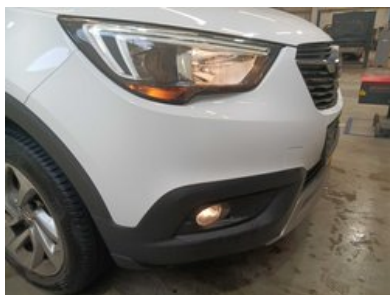
### ✓ 2. Esiosa: Esistange - Seisukord ja Joondus

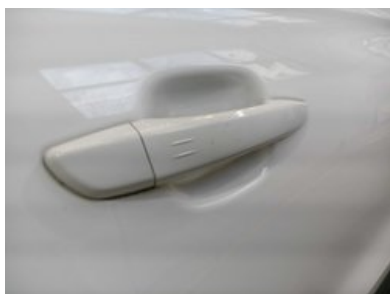
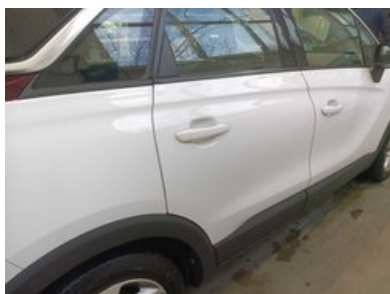
### ✓ 3. Muu: Ukse ja Pagasiruumi Lukustusmehhanismid Koos Kütuseklapiga

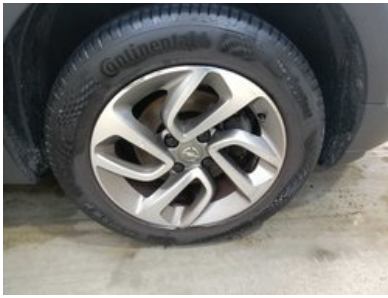
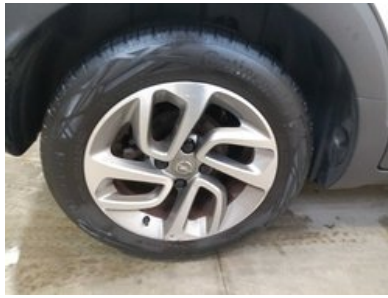
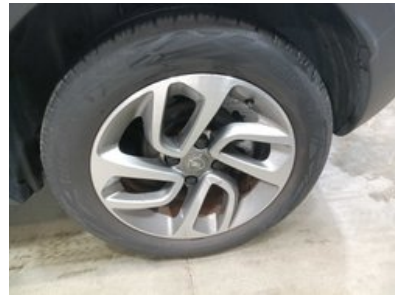
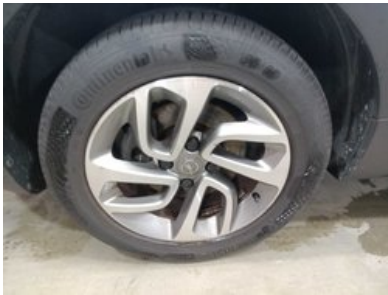
✓ **4. Külg:** Veljed - Seisukord

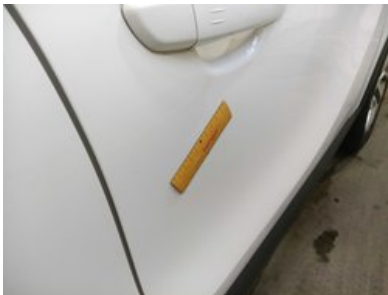
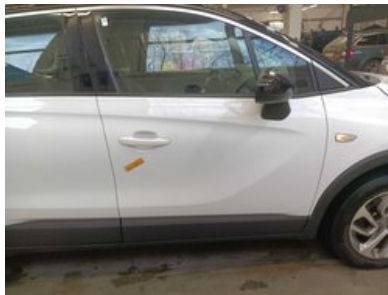
✓ **5. Külg:** Vasak ja Parem Külg - Nähtavad Kahjustused ja Kriimustused

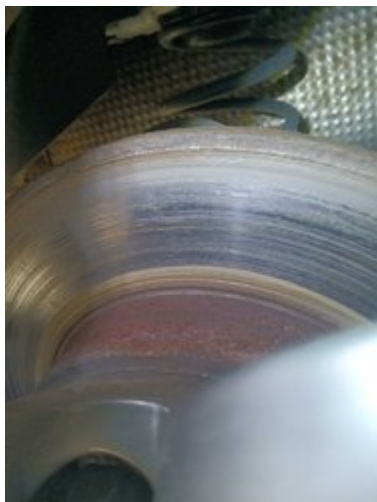
✓ **3. PIDURID:** Tagumine Piduri Ketas (Mõlemad)

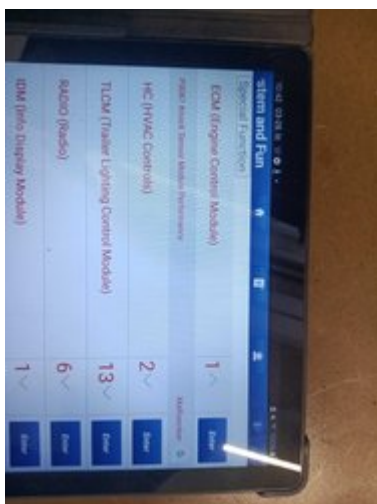
✓ **4. MOOTORI JUHTIMINE - SÜÜTE:** Süüteküünlad
