# Diagnostikaaruanne

## 2019 RENAULT CAPTUR Business

### Diagnostika üksikasjad

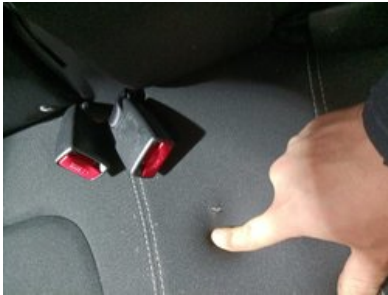
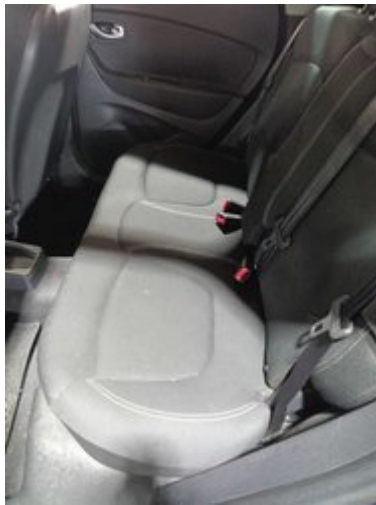
### ✓ 1. Istmed: Kõik Istmed - Seisukord

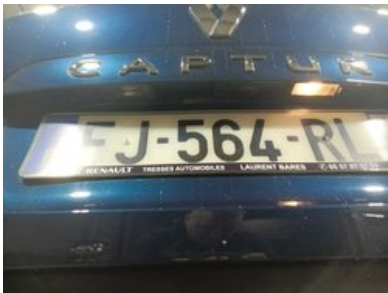
### ✓ 1. Tuled: Lambipirnid

- ✓ 1. Mootoriõli ja Filtri Vahetus
- ✓ 2. Numbrimärgi Valgustuse Pirnide Vahetus
- ✓ 3. Laadida Akut

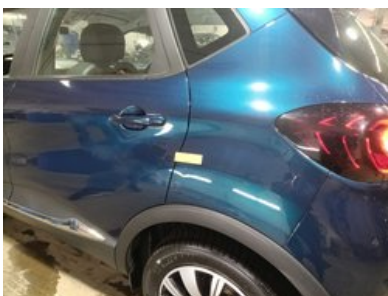
### ✓ 2. Külg: Vasak ja Parem Külg - Nähtavad Kahjustused ja Kriimustused

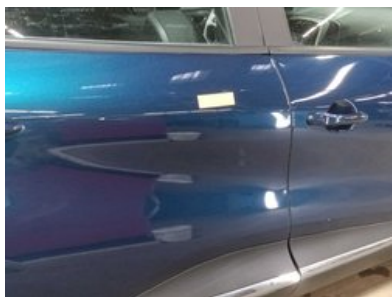
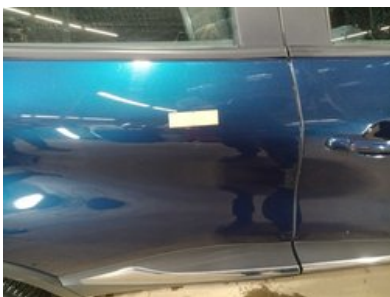
✓ **3. Külg:** Vasak ja Parem Külg - Nähtavad Kahjustused ja Kriimustused

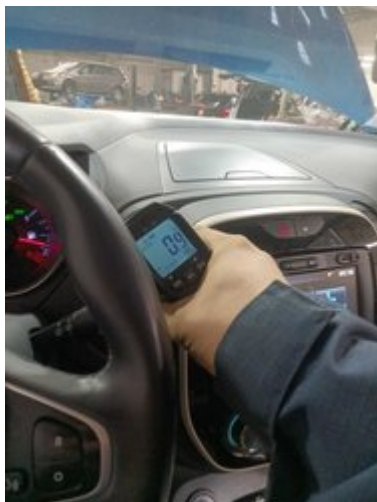
### ✓ 3. Kliimaseadme Mõõtmine
