Diagnostikaaruanne

2020 PEUGEOT 2008 Allure

Diagnostika üksikasjad

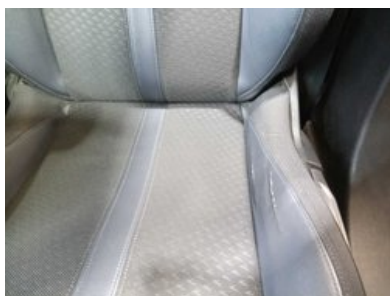
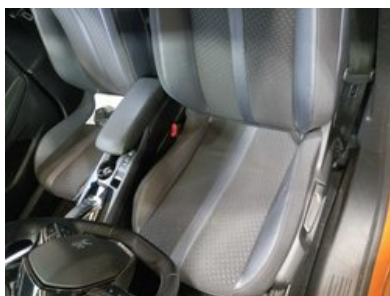
✔ **1. Istmed:** Kõik Istmed - Seisukord

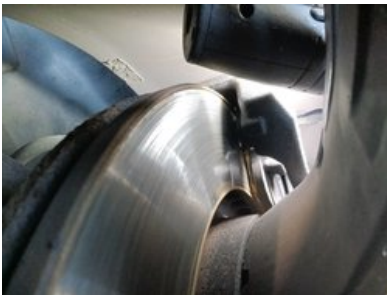
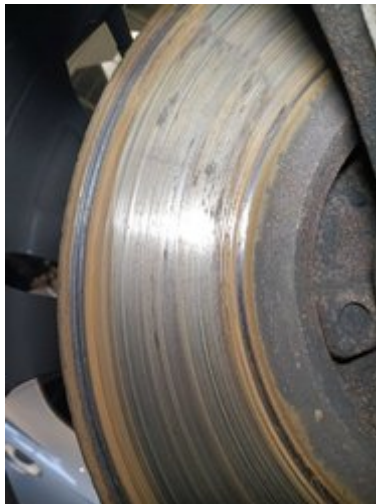
✓ 4. MUU: Esimesed Pidurikettad Koos Klotsidega

- ✓ 1. Laadida Akut
- ✓ 2. Esimesed Pidurikettad Koos Klotsidega
- ✓ 3. Sisselaskeloa Ajamrihm
- ✓ 4. Mootoriõli ja Filter

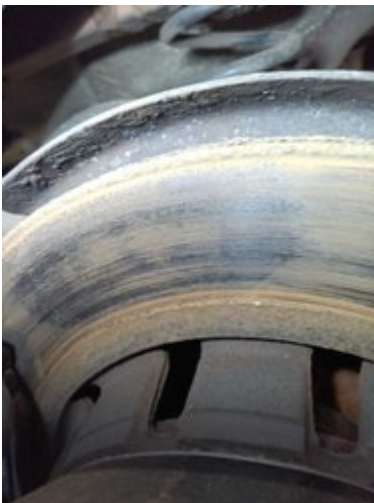
✓ 5. MUU: Tagumised Pidurikettad koos Klotsidega
