# Diagnostikaaruanne

## 2018 BMW X5 M-Sport

### Diagnostika üksikasjad

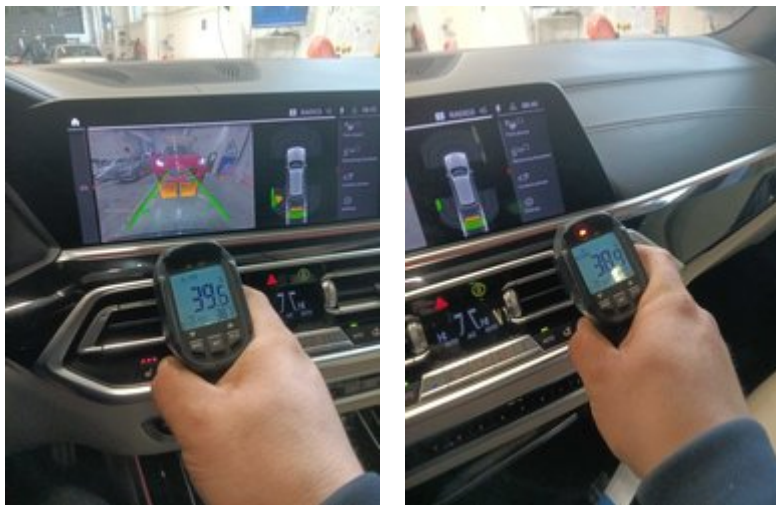
### ✓ 1. Toiming: Küttesüsteem - Toimimine

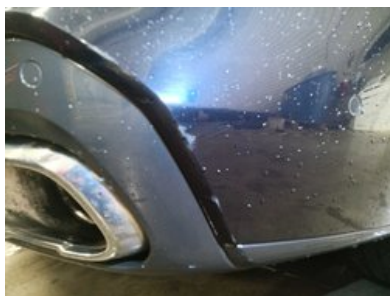
### ✓ 1. Tagaosa: Tagumine stange - Seisukord ja joondus

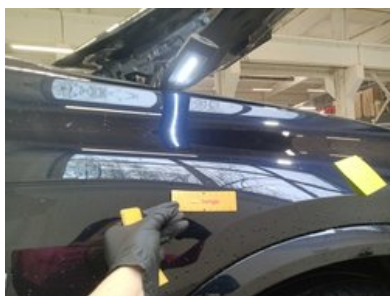
### ✓ 2. Külg: Vasak ja Parem Külg - Nähtavad Kahjustused ja Kriimustused
