# Diagnostikaaruanne

## 2016 OPEL ASTRA Edition

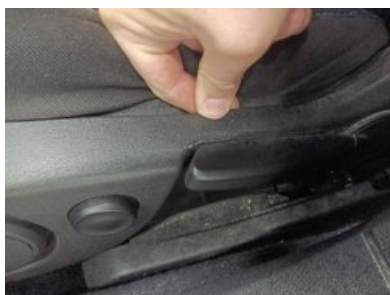
✔ 1. Istmed: Kõik Istmed - Seisukord

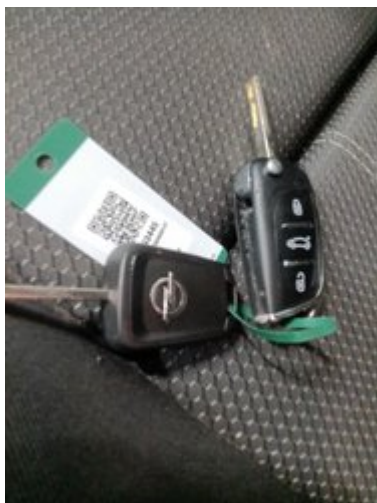
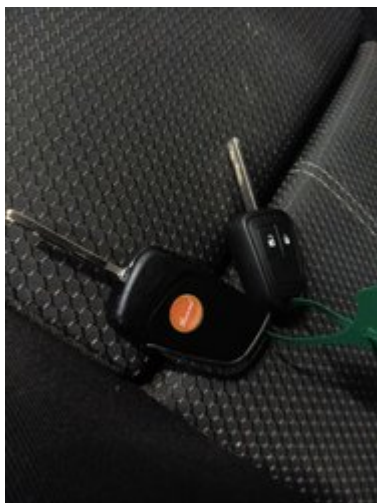
✓ **2. Salong:** Tarvikud - Toimimine ja Seisukord

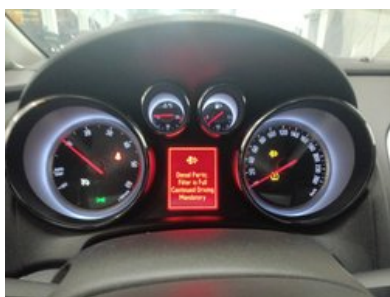
✓ **3. Salong:** Tarvikud - Toimimine ja Seisukord

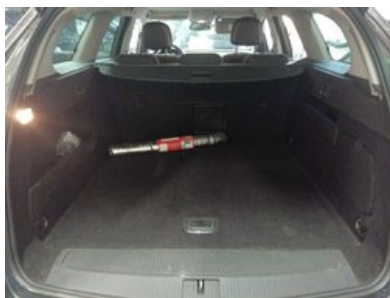
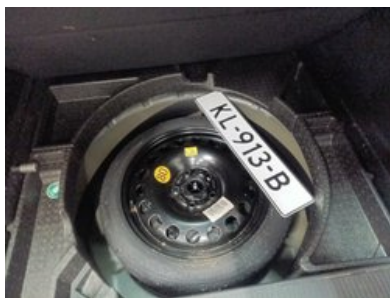
✓ **4. Salong:** Tarvikud - Toimimine ja Seisukord

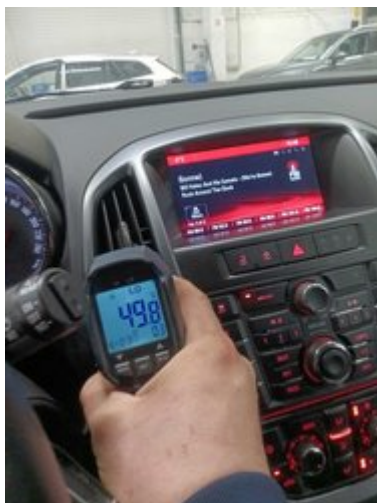
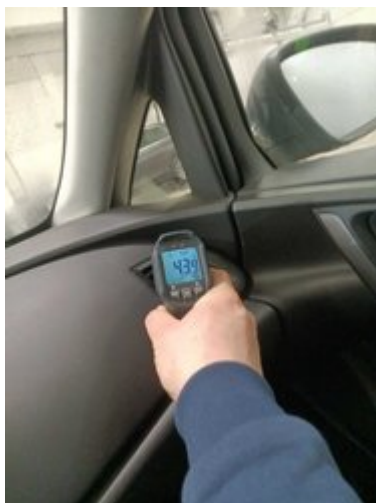
✓ **5. Salong:** Tarvikud - Toimimine ja Seisukord

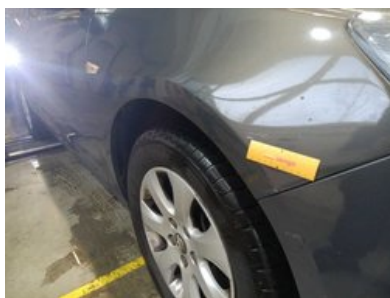
✓ **1. Külg:** Vasak ja Parem Külg - Nähtavad Kahjustused ja Kriimustused

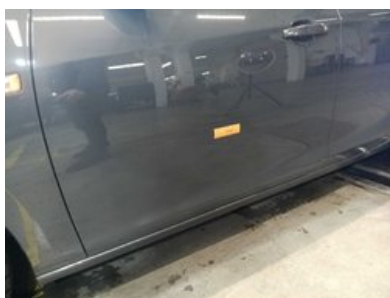
✓ **2. Külg:** Vasak ja Parem Külg - Nähtavad Kahjustused ja Kriimustused

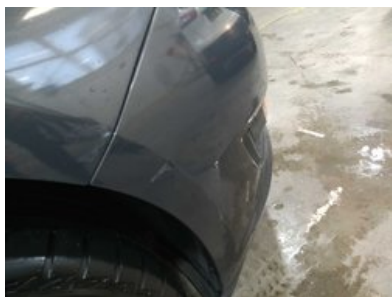
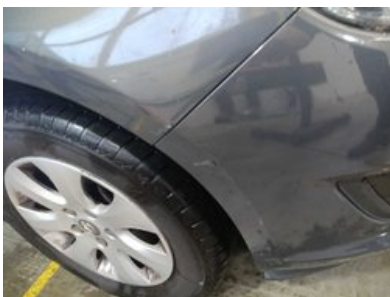
✓ **3. Esiosa:** Esistange - Seisukord ja Joondus

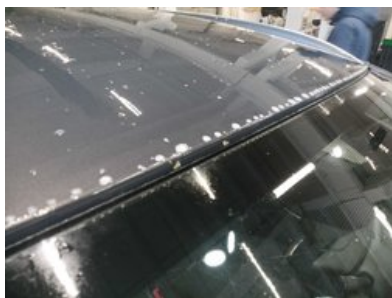
✓ **4. Muu:** Katus - Nähtavad kahjustused (nt rahekahjustused)

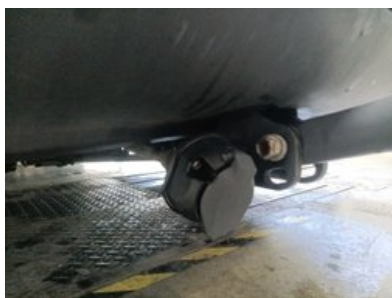
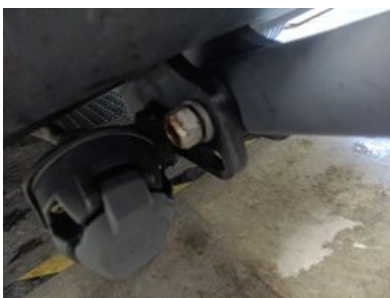
✓ **5. Tagaosa:** Kärukons (Kinnitus, eemaldamismehhanism, välise valgustuse pistik, pistiku paksus)

- ✓ 1. Mootoriõli ja Filtri Vahetus
- ✓ 2. Süsteemi Tühjendamine/Täitmine
- ✓ 3. Laadida Akut
- ✓ 4. Esimesed Pidurikettad (Mõlemad) — Klotsidega
- ✓ 5. Pistikupesa ja Haakekonksu Pingutamine
- ✓ 6. DPF Filtri Regenerereerimine/Puhastamine

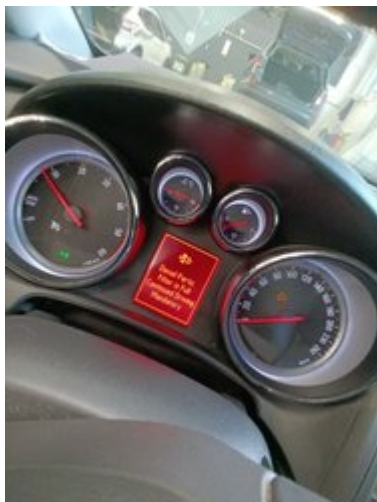
✓ **3. MUU:** DPF Filtri Regeneereerimine/Puhastamine

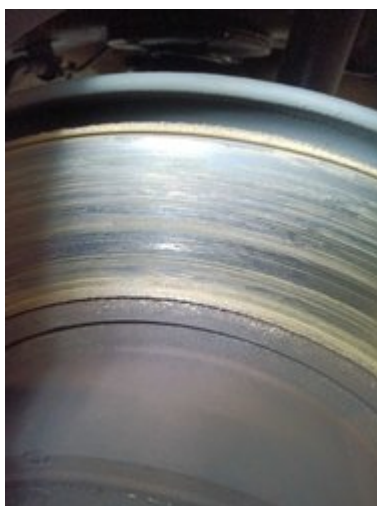
✓ **4. PIDURID:** Tagumine Piduri Ketas (Mõlemad) koos Klotsidega

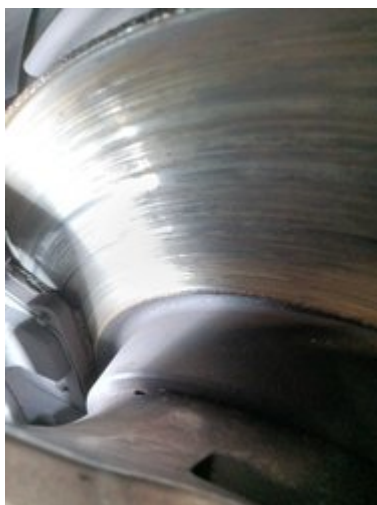
✓ **5. PIDURID:** Esimesed Pidurikettad Mõlemad koos Klotside

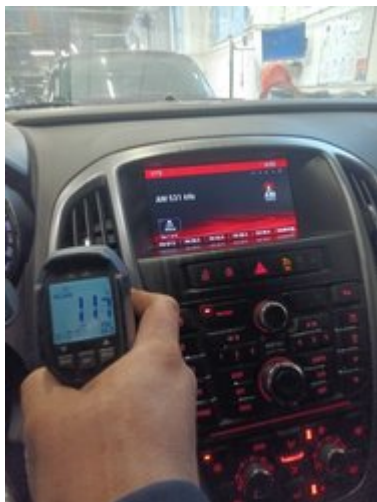
#### ✓ 4. Kliimaseadme Mõõtmine
