Diagnostikaaruanne

2015 VOLVO XC90 Inscription

Diagnostika üksikasjad

Longo poolt läbi viidud põhjaliku diagnostika käigus, 11 puudust olid tuvastatud sõidukis.

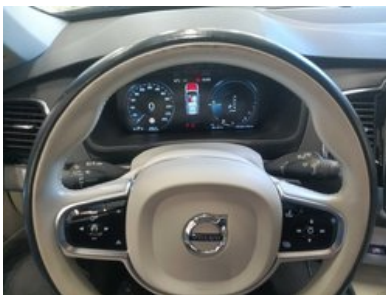
✔ 1. Esiosa: Rool - Seisukord

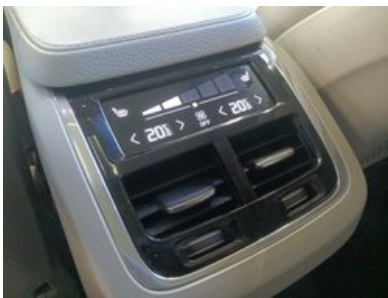
✓ **2. Salong:** Katted ja liistud - Seisukord

- ✓ 1. Vaheta Mootorikapoti Avamise Mehhanism
- ✓ 2. Vahetada Õhurestikut
- ✓ 3. Esiklaasi Remont

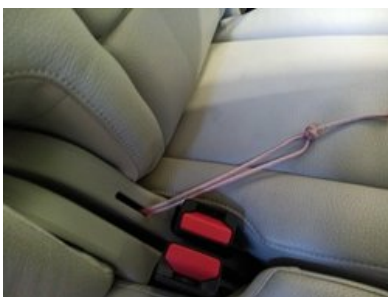
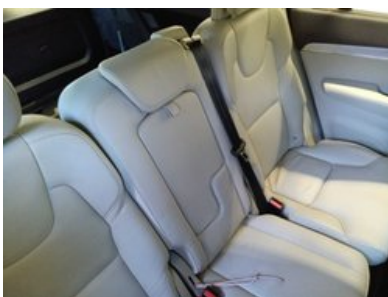
✓ **3. Istmed:** Istmete reguleerimismehhanism - Toimimine

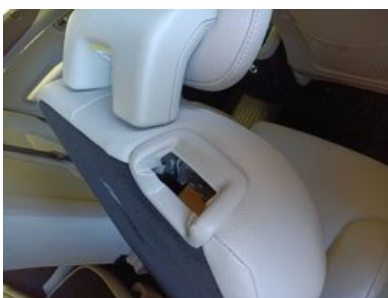
✓ **4. Istmed:** Istmete reguleerimismehhanism - Toimimine

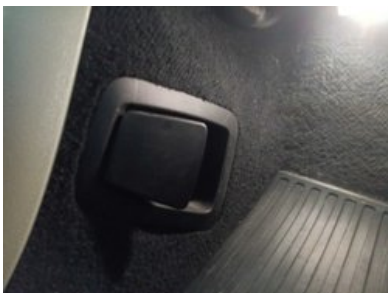
✓ **1. Esiosa:** Kapoti Avamise ja Hoidmise Mehhanism

- 1. Engine Hood Release Handle VOLVO 32277309 (SVJ23492)

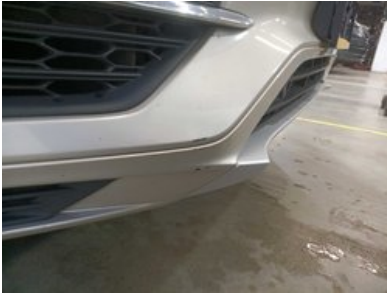
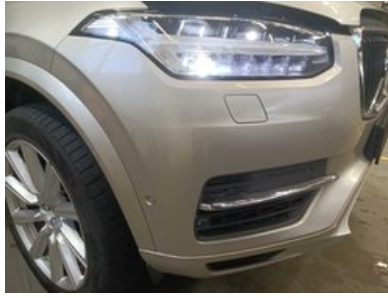
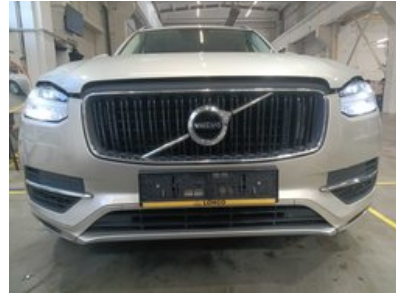
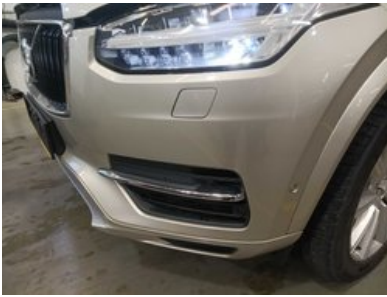
✓ **2. Esiosa:** Esistange - Seisukord ja Joondus

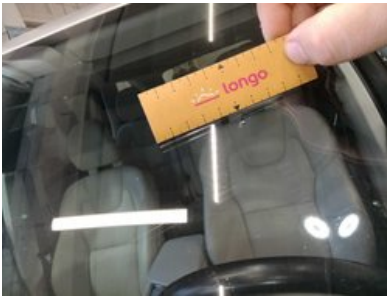
✓ **3. Esiosa:** Esiklaasi terviklikkus - puuduvad tehnõlevaastust välistavad kahjustused

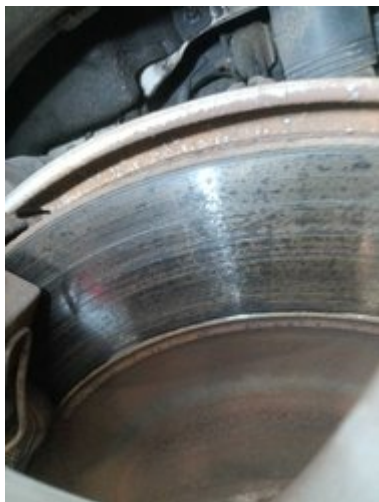
✓ **2. PIDURID:** Tagumine Piduri Ketas (Mõlemad)

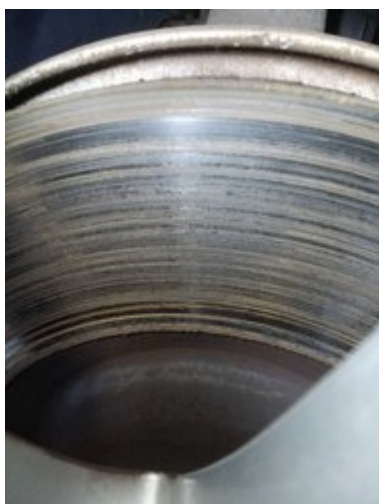
✓ **3. PIDURID:** Esimesed Pidurikettad Mõlemad

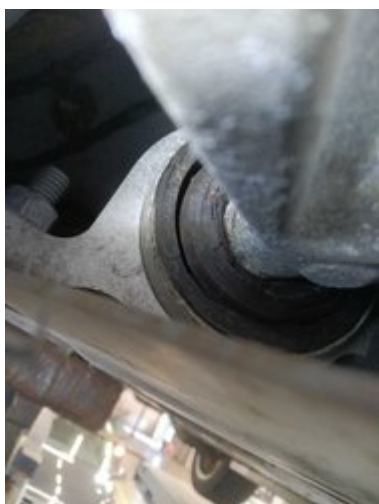
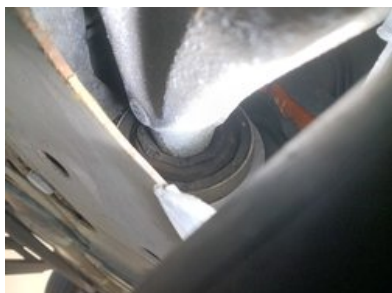
✓ **4. VEDRUSTUS:** Vedrustuse Alumine Õlg Mõlemad
