# Diagnostikaaruanne

## 2014 VOLKSWAGEN JETTA Life

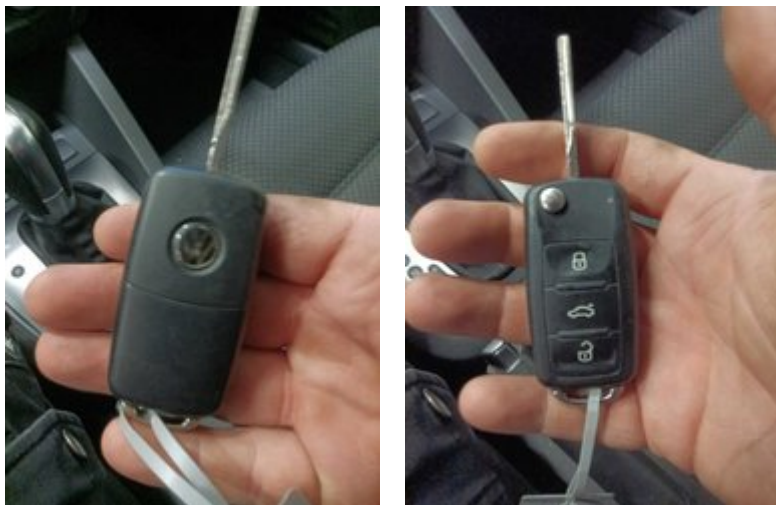
### ✓ 1. Salong: Tarvikud - Toimimine ja Seisukord

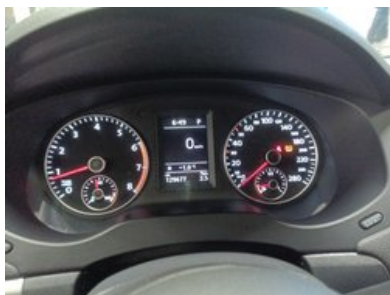
### ✓ 2. Salong: Tarvikud - Toimimine ja Seisukord

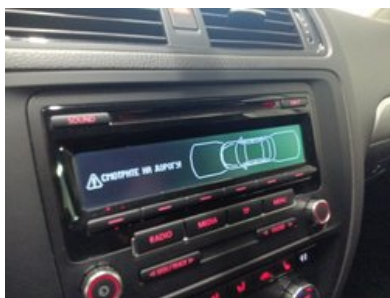
### ✓ 3. Salong: Tarvikud - Toimimine ja Seisukord

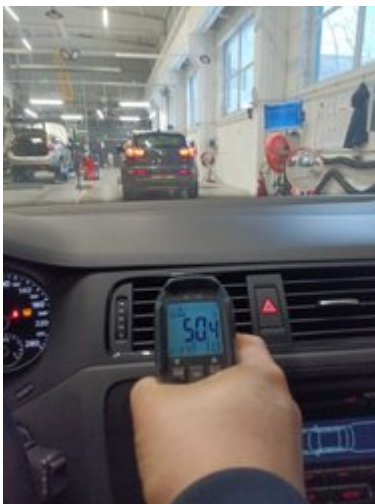
✓ **4. Salong:** Tarvikud - Toimimine ja Seisukord

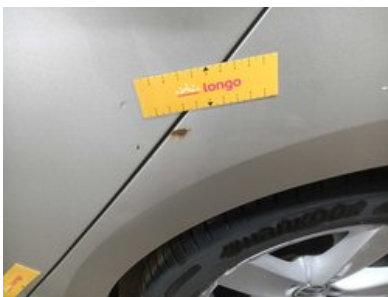
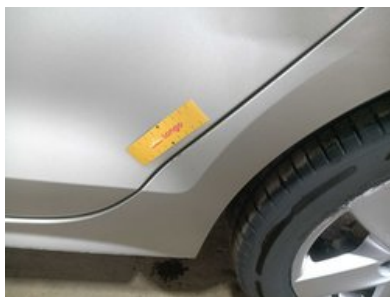
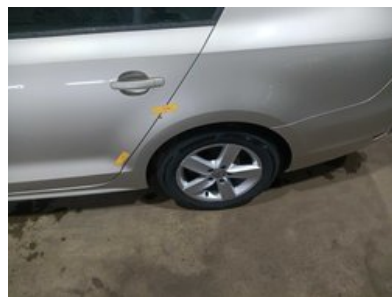
✓ **1. Külg:** Vasak ja Parem Külg - Nähtavad Kahjustused ja Kriimustused

- ✓ 1. Värv Tagumine Tiib

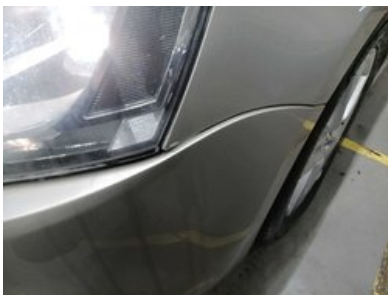
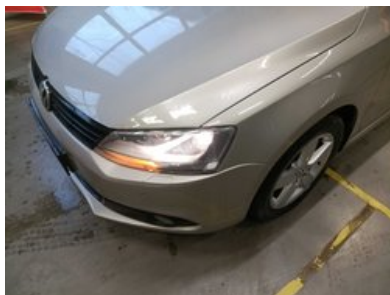
✓ **2. Esiosa:** Esistange - Seisukord ja Joondus

- ✓ 1. Esipuskuri Remont

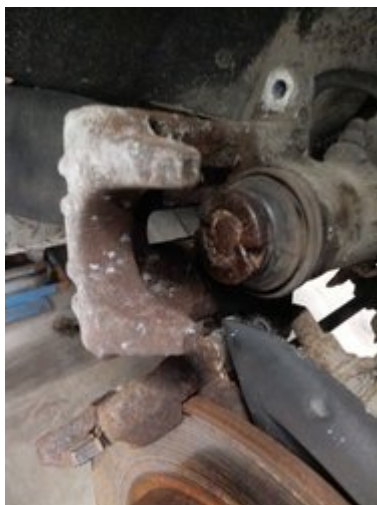
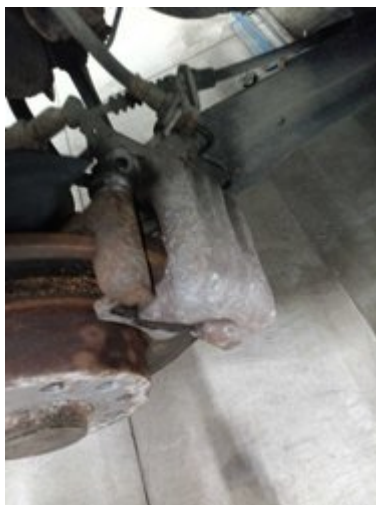
✓ **6. PIDURID:** Tagumine Piduri Suport (Mõlemad)

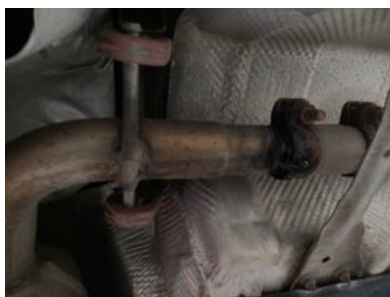
✓ **7. HEITGAASISÜSTEEM:** Toru - Tagumine/Heitgaasi/Summuti

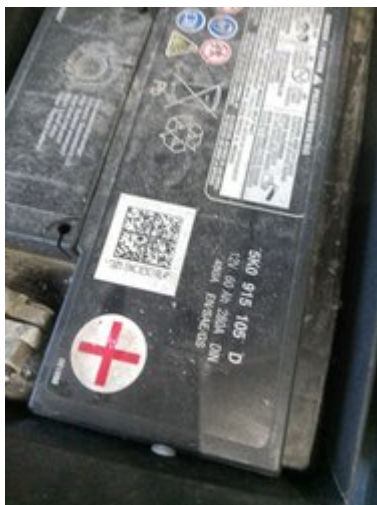
✓ **9. ÜLDINE ELEKTER:** Aku
