# Diagnostikaaruanne

## 2017 PEUGEOT 2008 Active

### Diagnostika üksikasjad

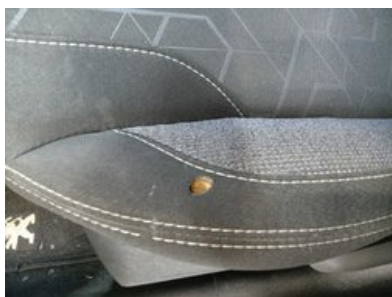
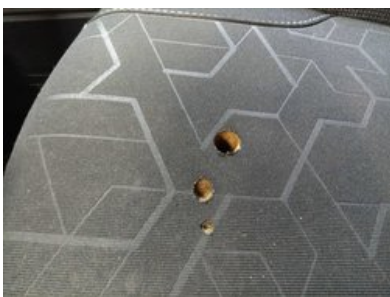
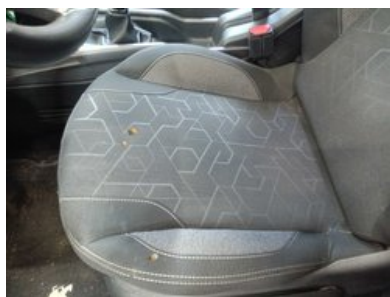
### ✓ 1. Istmed: Kõik Istmed - Seisukord

- ✓ 1. Esitulede Reguleerimine
- ✓ 2. Õmble Eesmine Iste

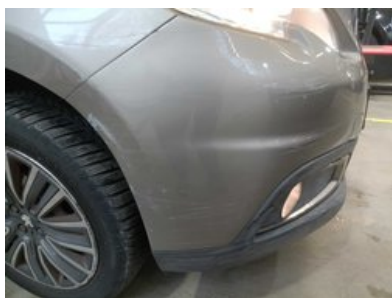
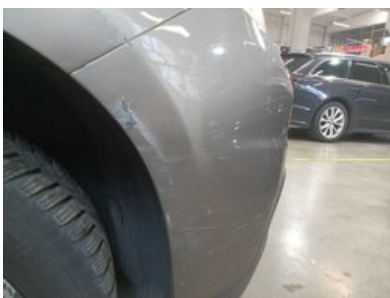
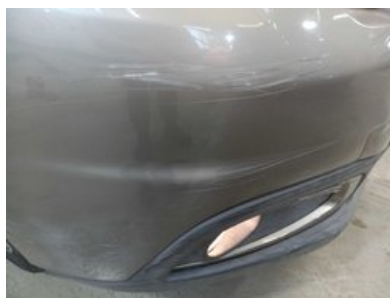
### ✓ 1. Esiosa: Esistange - Seisukord ja Joondus

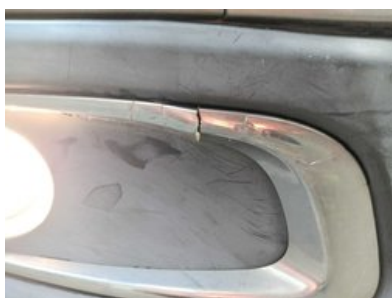
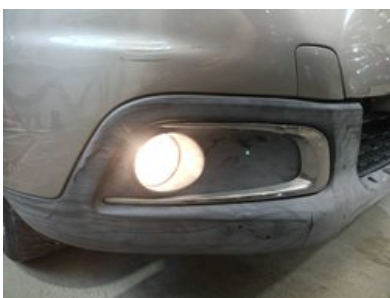
### ✓ 2. Esiosa: Esivõre - Seisukord

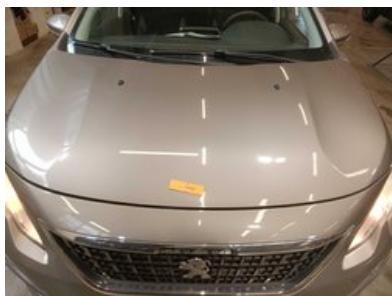
### ✓ 3. Esiosa: Kapott - Nähtavad Kahjustused

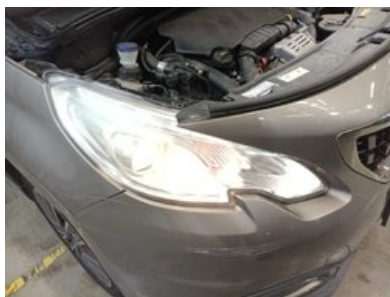
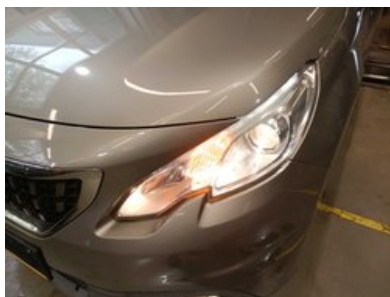
✓ **4. Muu:** Täiendavad Poleerimistööd

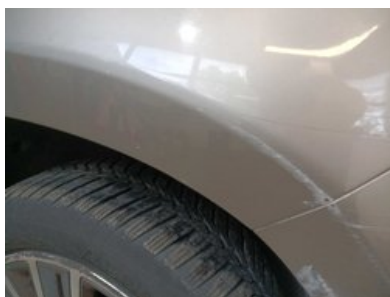
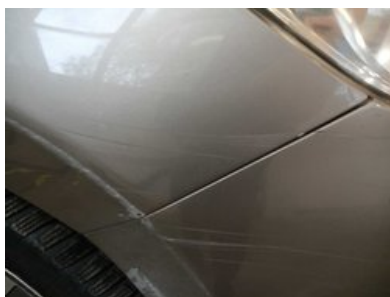
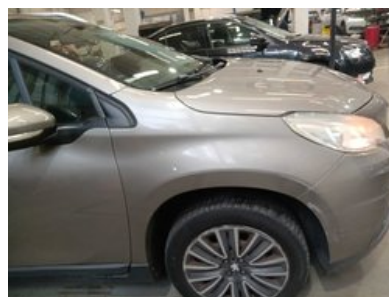
✓ **5. Külg:** Vasak ja Parem Külg - Nähtavad Kahjustused ja Kriimustused

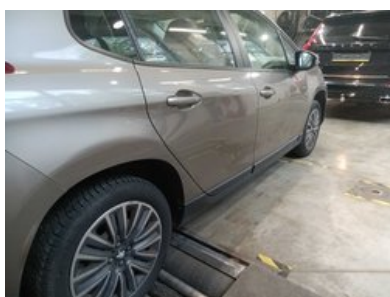
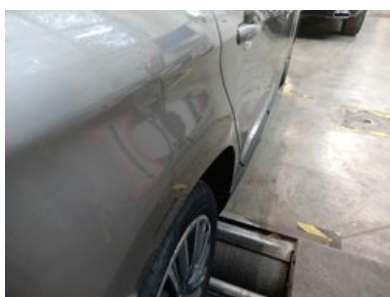
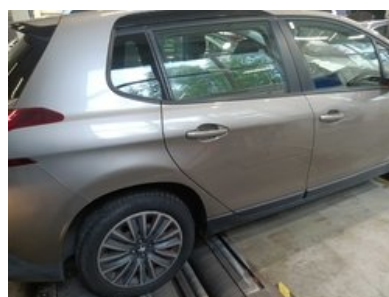
✓ **6. Külg:** Vasak ja Parem Külg - Nähtavad Kahjustused ja Kriimustused

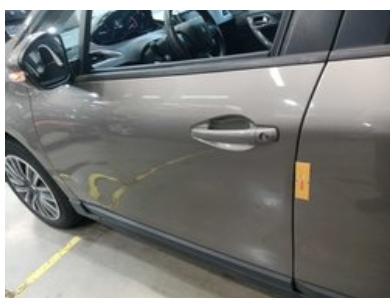
✓ **7. Külg:** Vasak ja Parem Külg - Nähtavad Kahjustused ja Kriimustused

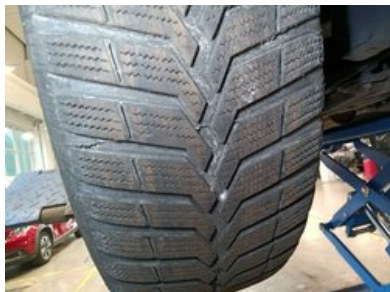
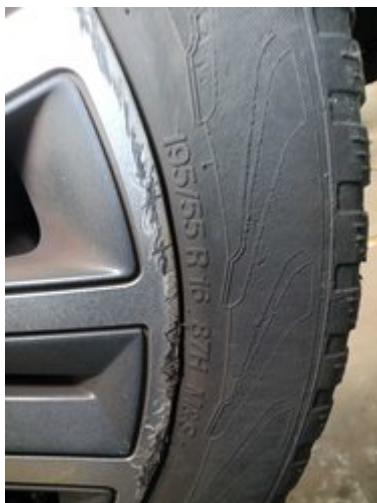
✓ **2. MUU:** Vahetada Rehve

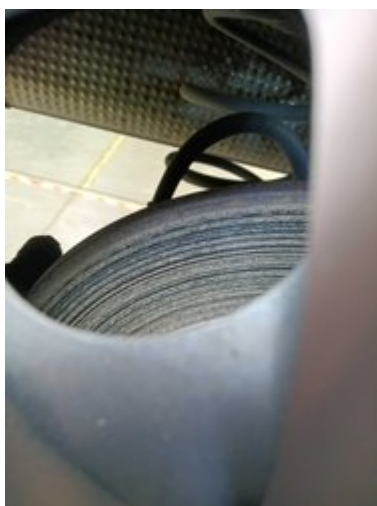
✓ **3. PIDURID:** Tagumine Piduri Ketas (Mõlemad) koos Klotsidega

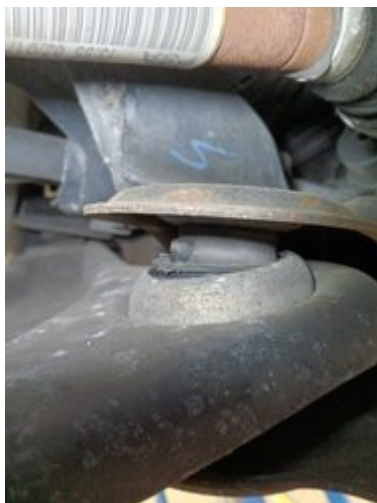
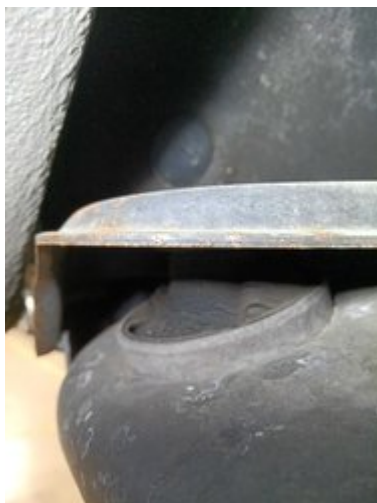
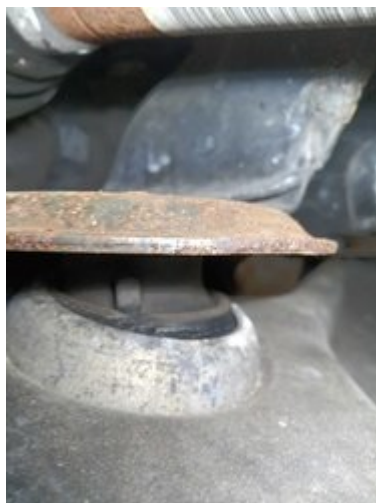
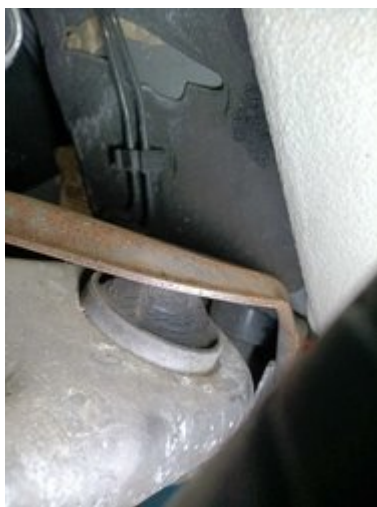
✓ **4. VEDRUSTUS:** Vedrustuse Alumise Õla Puksid Mõlemad

- ✓ 1. Vedrustuse Alumise Võlla Puksid (Mõlemad)
- ✓ 2. Laadida Akut

- 1. Õõts (TC2492)
- 2. Õõts (TC2493)
