# Diagnostikaaruanne

## 2020 PEUGEOT 3008 Premium Advantage

### Diagnostika üksikasjad

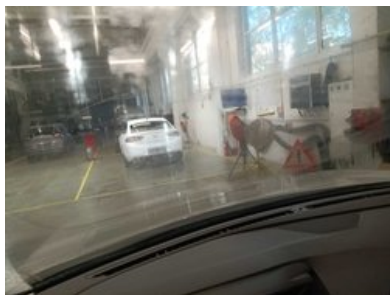
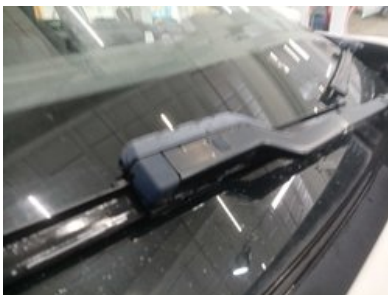
- ✓ **1. Esiosa:** Klaasipuhasti Kumm ja Käepide (Ees ja Taga) - Seisukord

- ✓ 1. Vaheta Esiklaasi Kojamees (Mehaaniline)
- ✓ 2. Numbrimärgi Valgustuse Pirnide Vahetus
- ✓ 3. Vahetada Rehve

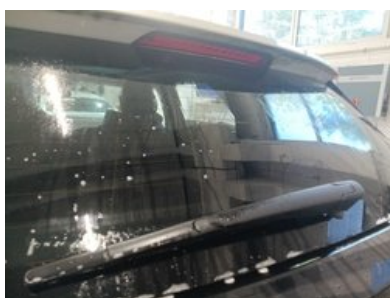
- ✓ **2. Esiosa:** Klaasipuhasti Kumm ja Käepide (Ees ja Taga) - Seisukord

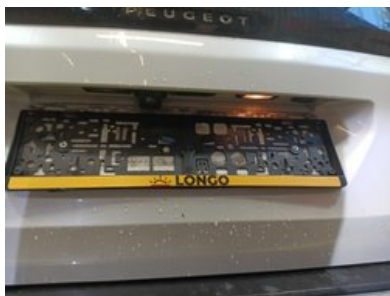
- ✓ **1. Tuled:** Lambipirnid

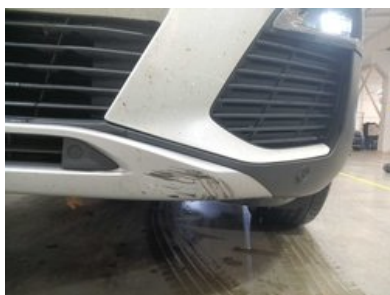
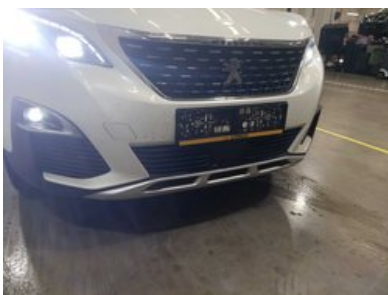
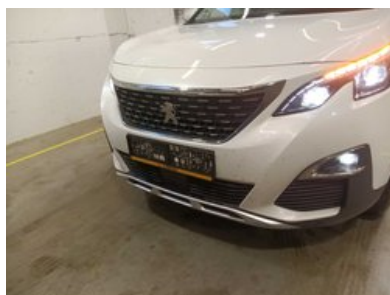
- ✓ **2. Esiosa:** Esistange - Seisukord ja Joondus

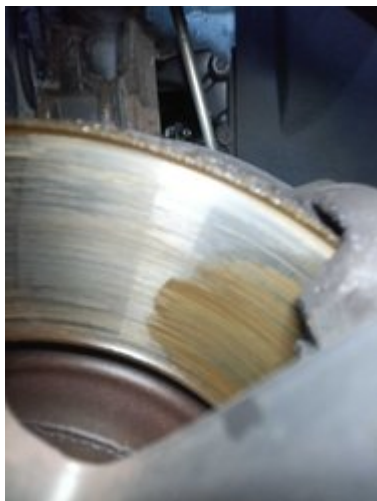
### ✓ 1. PIDURID: Esimesed Pidurikettad Mõlemad

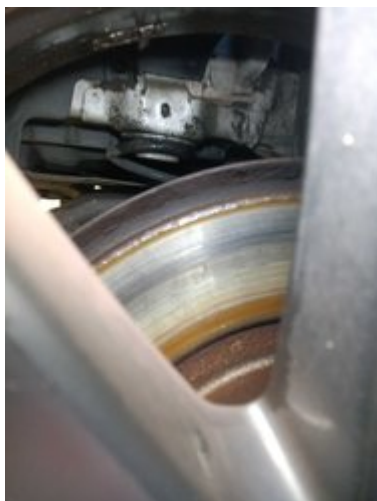
### ✓ 2. PIDURID: Tagumine Piduri Ketas (Mõlemad)

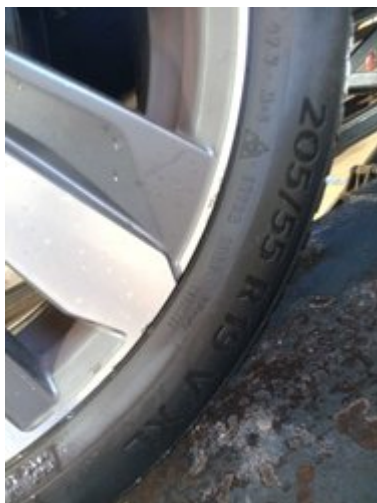
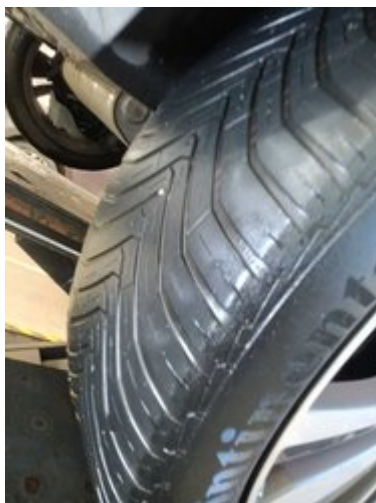
### ✓ 3. MUU: Vahetada Rehve

- 1. Tyre Imperial 205/55R19 Snowdragon UHP Winter (IM000178)
- 2. Kojamees (VAL577930)
