# Diagnostikaaruanne

## 2016 MERCEDES BENZ CLA200 Ambition

# Ettevalmistus- ja remondiaruanne

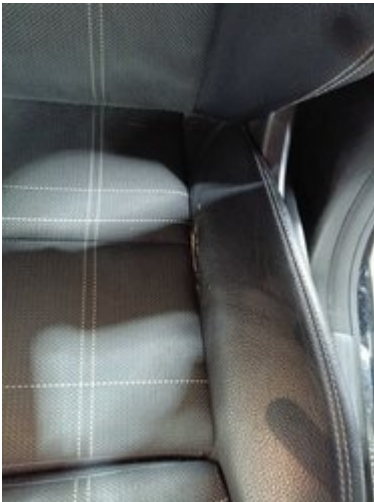
### ✓ 2. Istmed: Kõik Istmed - Seisukord

- ✓ 1. Õmble Eesmine Iste

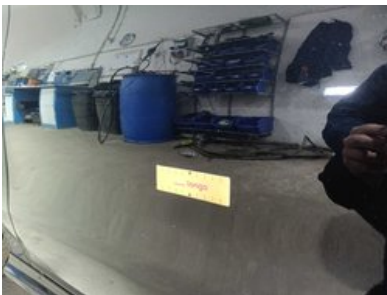
### ✓ 1. Külg: Vasak ja Parem Külg - Nähtavad Kahjustused ja Kriimustused

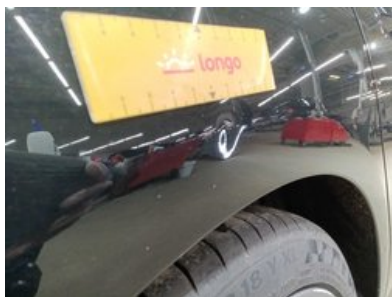
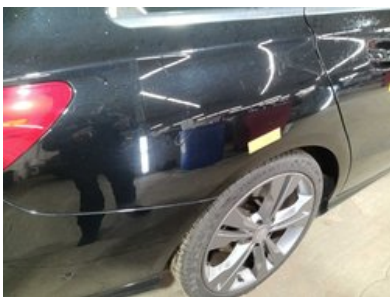
✓ **2. Külg:** Vasak ja Parem Külg - Nähtavad Kahjustused ja Kriimustused

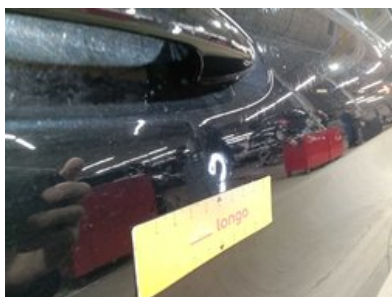
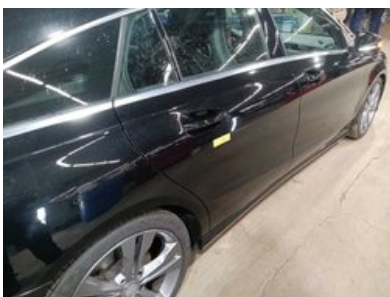
✓ **3. Külg:** Vasak ja Parem Külg - Nähtavad Kahjustused ja Kriimustused

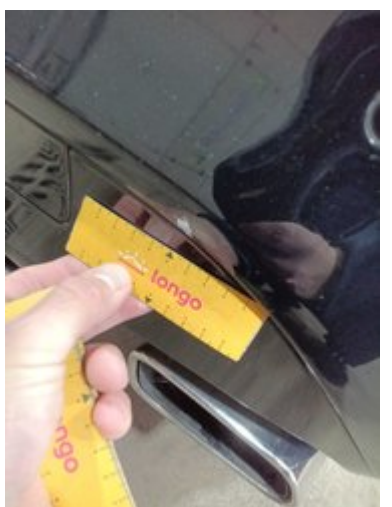
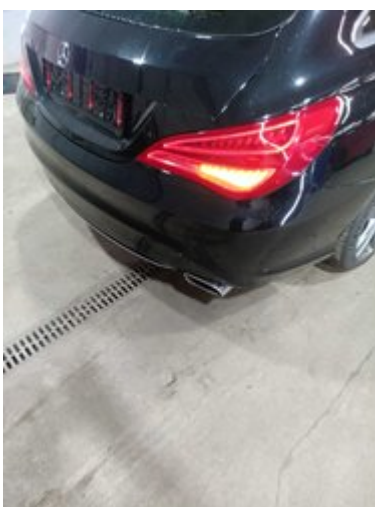
✓ **4. Tagaosa:** Tagumine stange - Seisukord ja joondus

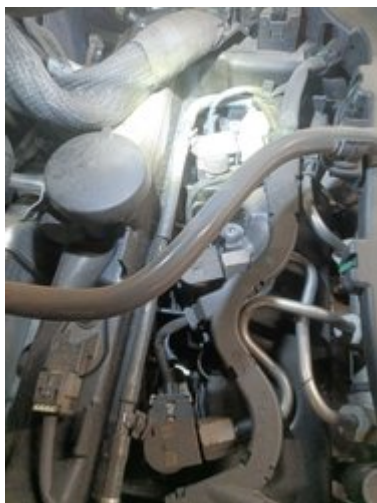
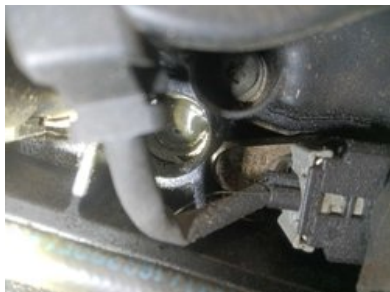
✓ **4. MOOTOR:** Kammelvälli Klapikate ja Tihend

- ✓ 1. Tagumine Piduriketas (Mõlemad)
- ✓ 2. Sisselaskeloa/Klapikaas ja Tihend
- ✓ 3. Esimesed Pidurikettad (Mõlemad)
- ✓ 4. Vahetada Rehve
- ✓ 5. Mootooriõli ja Filtri Vahetus
- ✓ 6. Laadida Akut

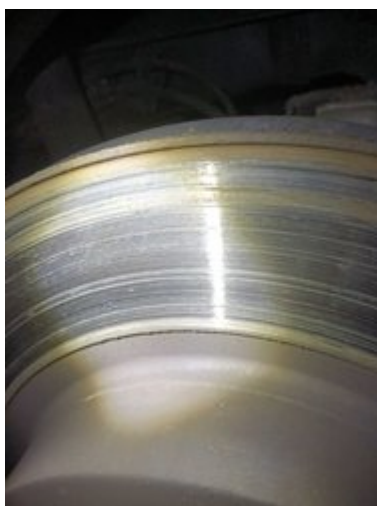
✓ **5. PIDURID:** Tagumine Piduri Ketas (Mõlemad)
