# Diagnostikaaruanne

## 2020 TOYOTA C-HR Executive Ultimate

### Diagnostika üksikasjad

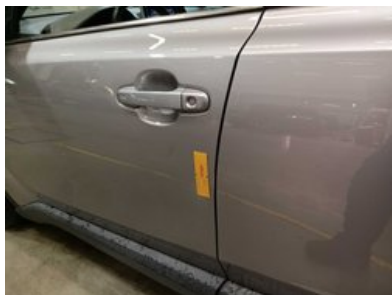
- ✓ **1. Külg:** Vasak ja Parem Külg - Nähtavad Kahjustused ja Kriimustused

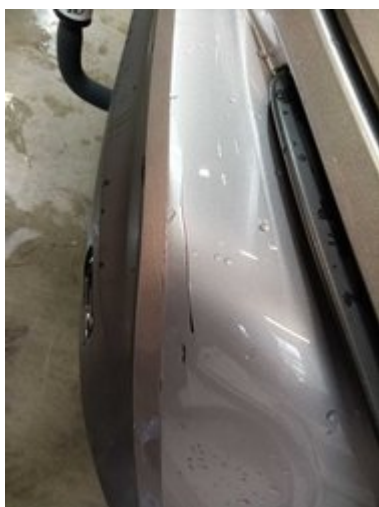
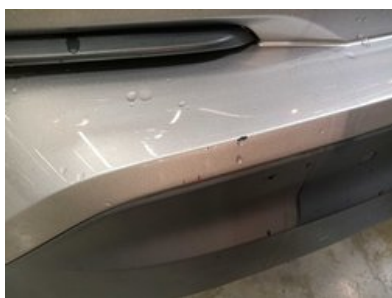
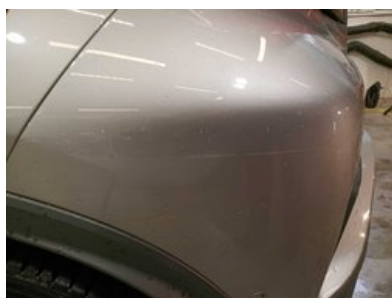
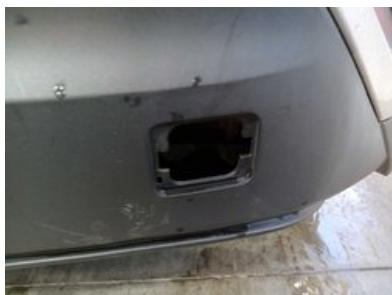
- ✓ **2. Tagaosa:** Tagumine stange - Seisukord ja joondus

- ✓ 1. Värv Tagumine Poritiib

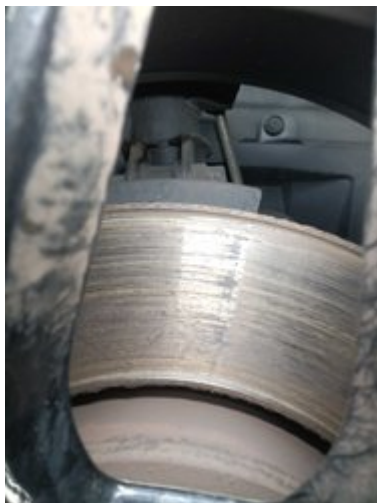
### ✓ 1. PIDURID: Esimesed Pidurikettad Mõlemad

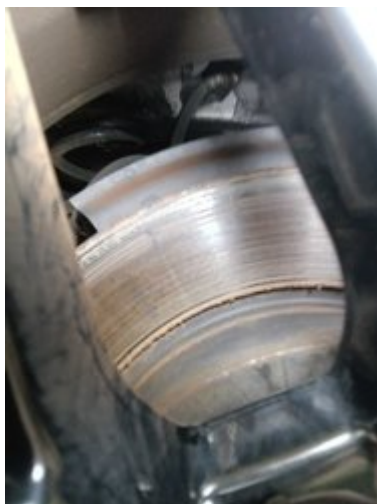
### ✓ 2. PIDURID: Tagumine Piduri Ketas (Mõlemad)
