# Diagnostikaaruanne

## 2019 TOYOTA C-HR Active

# Ettevalmistus- ja remondiaruanne

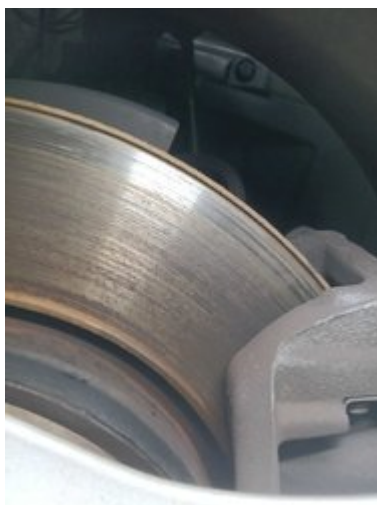
- ✓ **1. MUU:** Mootooriõli ja Filtri Vahetus
- ✓ **2. PIDURID:** Esimesed Pidurikettad Mõlemad

- ✓ 1. Mootoriõli ja Filtri Vahetus
