# Diagnostikaaruanne

## 2019 TOYOTA C-HR Dynamic

# Ettevalmistus- ja remondiaruanne

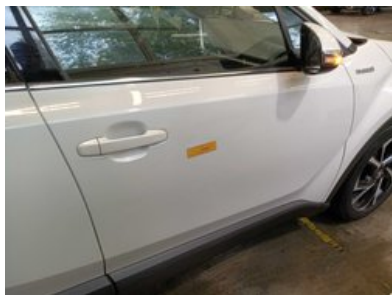
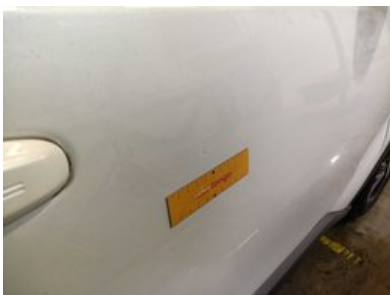
- ✓ **1. Külg:** Vasak ja Parem Külg - Nähtavad Kahjustused ja Kriimustused

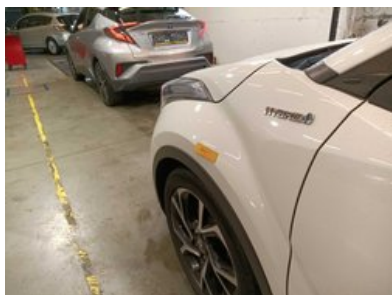
- ✓ **2. Külg:** Vasak ja Parem Külg - Nähtavad Kahjustused ja Kriimustused

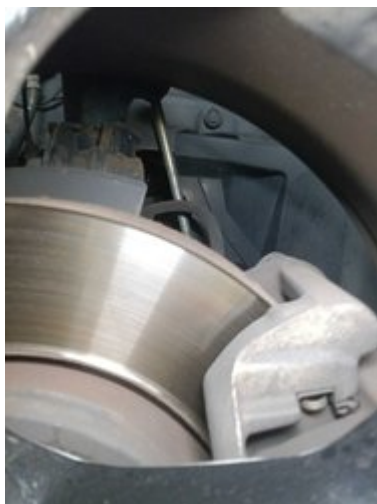
- ✓ **1. PIDURID:** Esimesed Pidurikettad Mõlemad

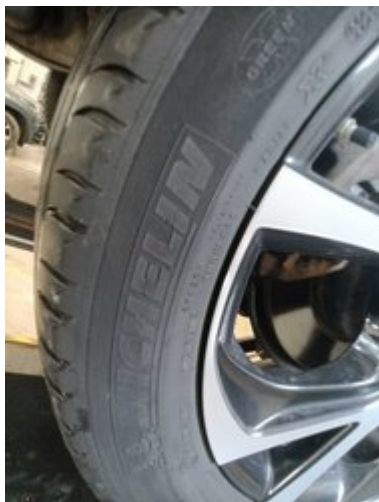
✓ **3. MUU:** Vahetada Rehve

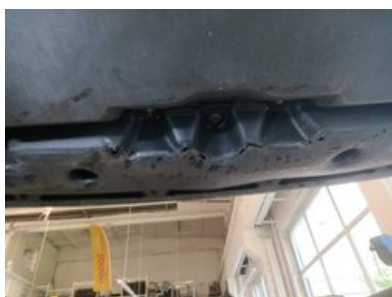
✓ **4. KERE - EESOSA:** Kahjustus
