# Diagnostikaaruanne

## 2015 RENAULT CLIO Expression

### Diagnostika üksikasjad

### Tuvastatud puuduste kokkuvõte

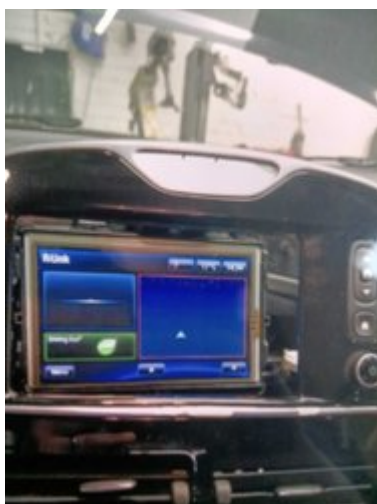
- ✓ **1. Toiming:** Navigatsiooni- ja raadiosüsteem - Toimimine

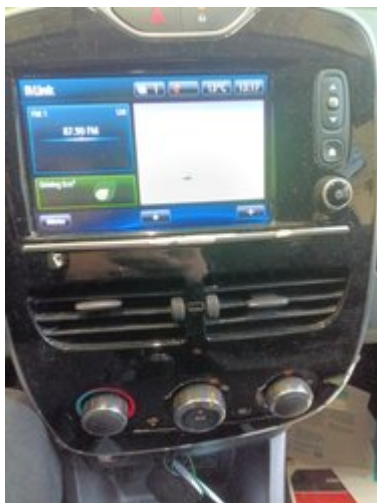
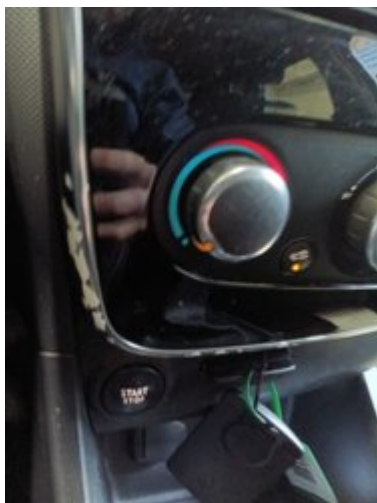
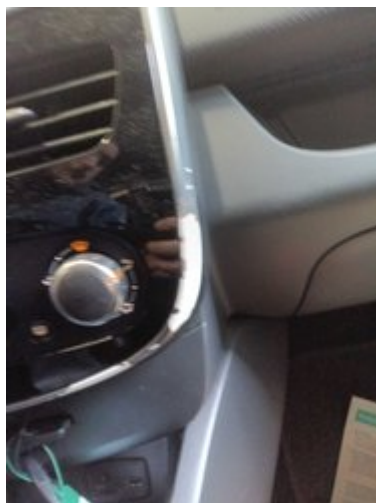
✓ **2. Esiosa:** Armatuurlaud - Seisukord ja Nuppude Toimimine

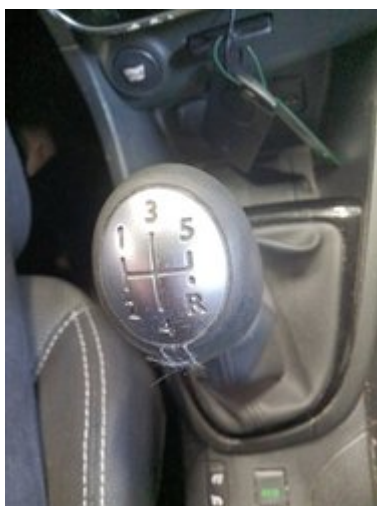
✓ **3. Salong:** Käigukang Katik ja Käigukang Nupp - Seisukord

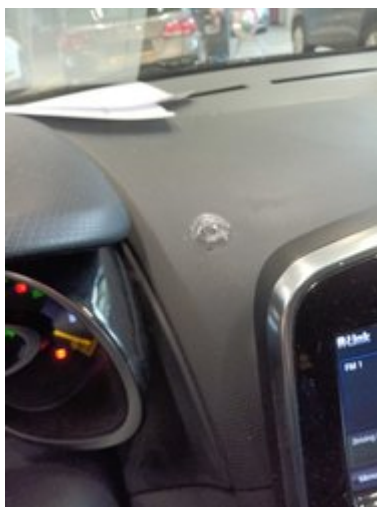
✓ **4. Salong:** Täiendavad Puhastustööd

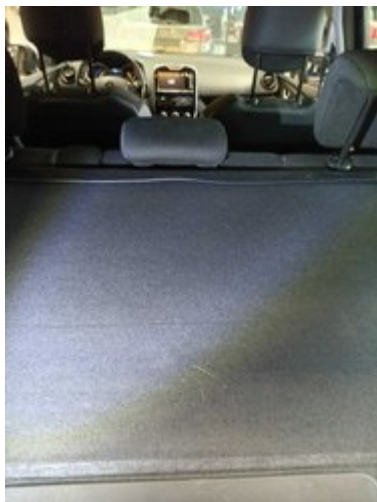
✓ **5. Salong:** Pagasiruumi kate - Toimimine ja seisukord

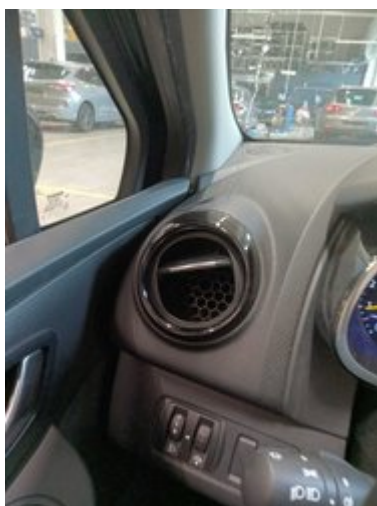
✓ **6. Salong:** Katted ja liistud - Seisukord

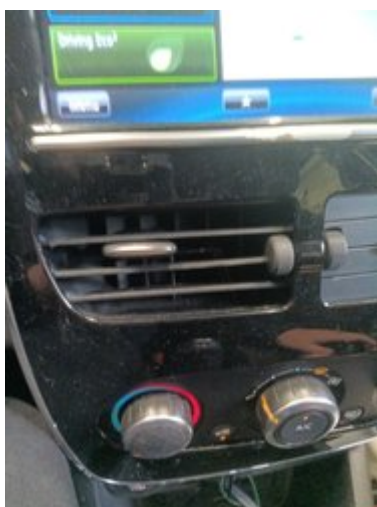
✓ **7. Salong:** Katted ja liistud - Seisukord

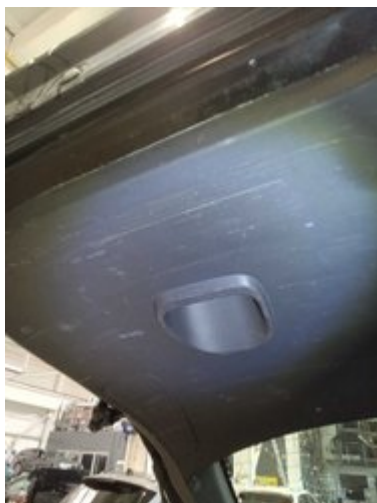
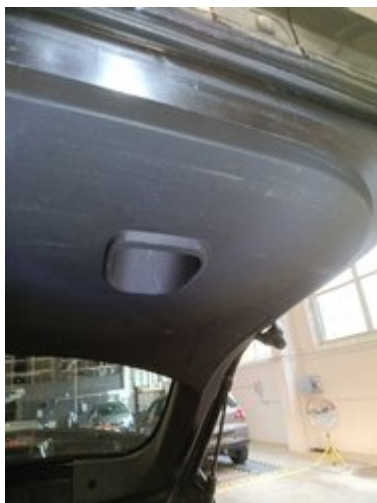
✓ **8. Salong:** Katted ja liistud - Seisukord

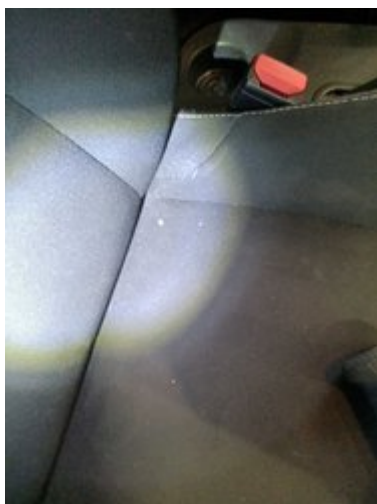
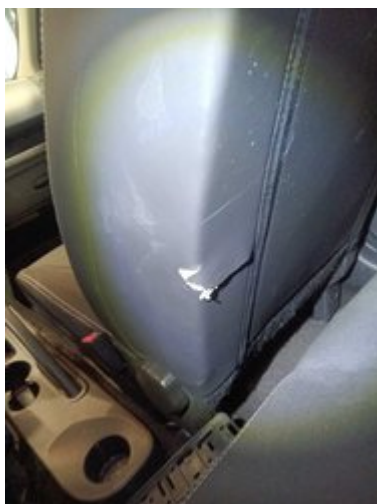
✓ **9. Istmed:** Kõik Istmed - Seisukord

- ✓ 1. Õmble Eesmine Iste

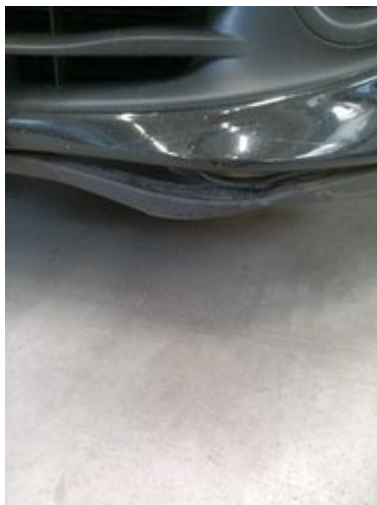
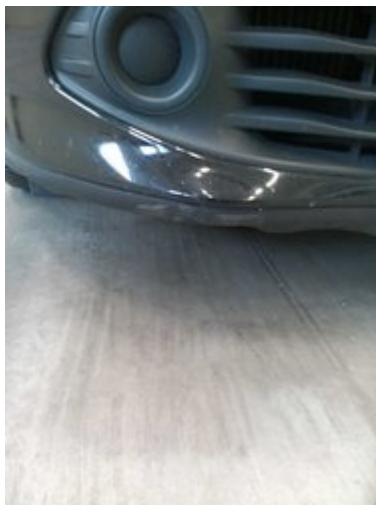
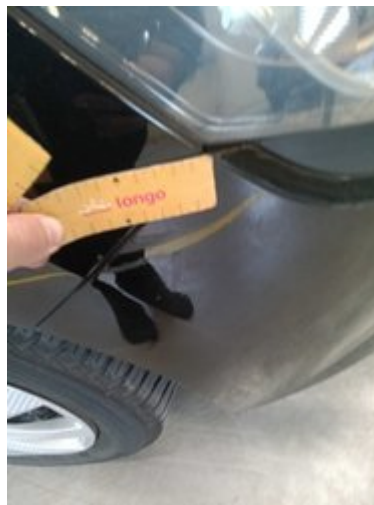
### ✓ 1. Esiosa: Esistange - Seisukord ja Joondus

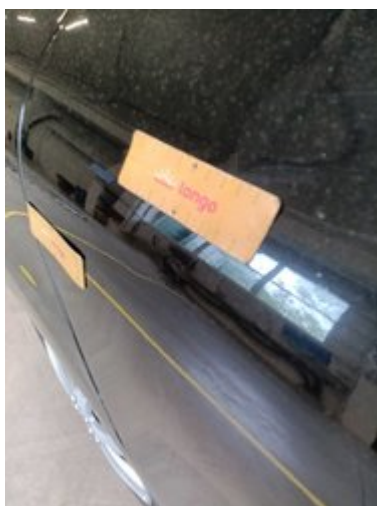
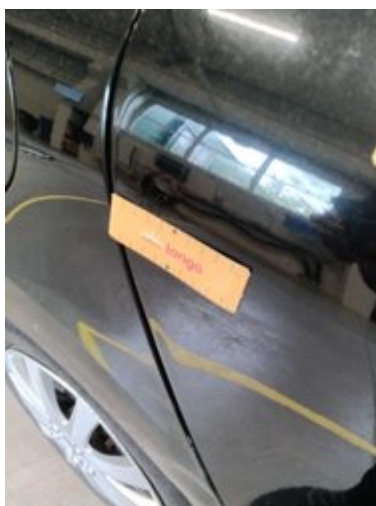
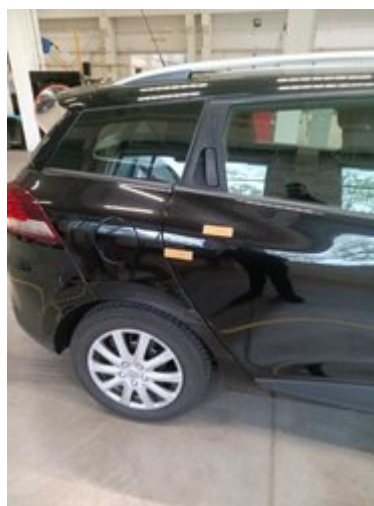
### ✓ 2. Külg: Vasak ja Parem Külg - Nähtavad Kahjustused ja Kriimustused

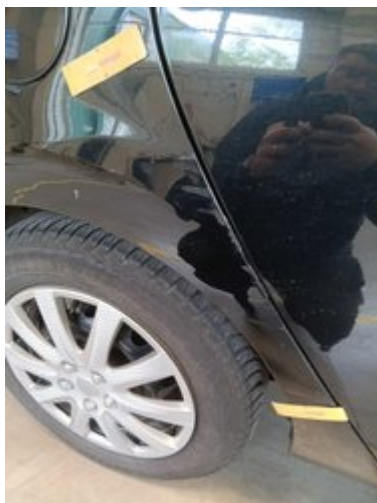
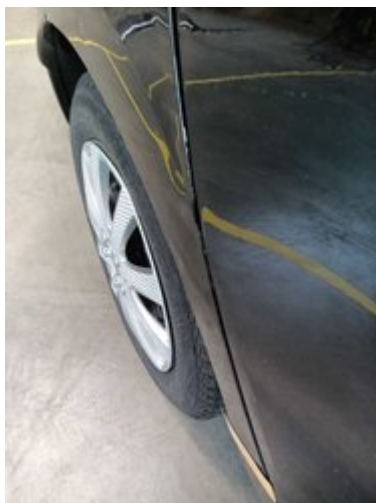
### ✓ 3. Külg: Vasak ja Parem Külg - Nähtavad Kahjustused ja Kriimustused

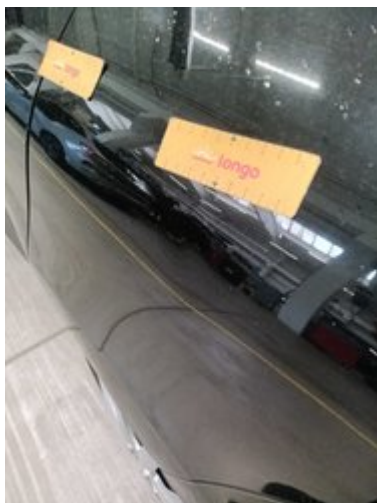
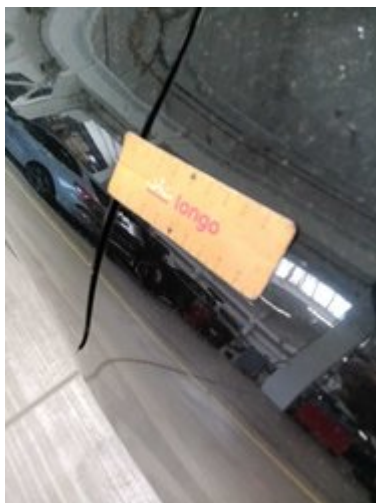
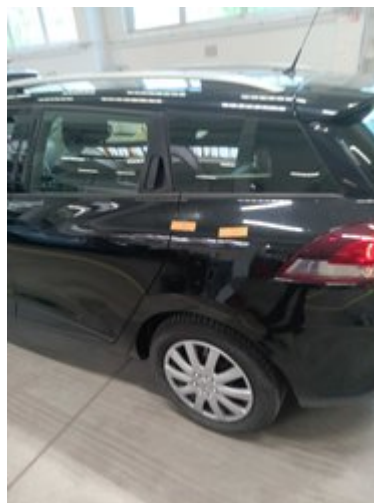
✓ **4. Külg:** Vasak ja Parem Külg - Nähtavad Kahjustused ja Kriimustused

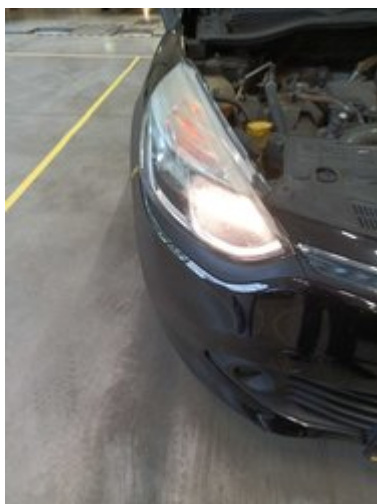
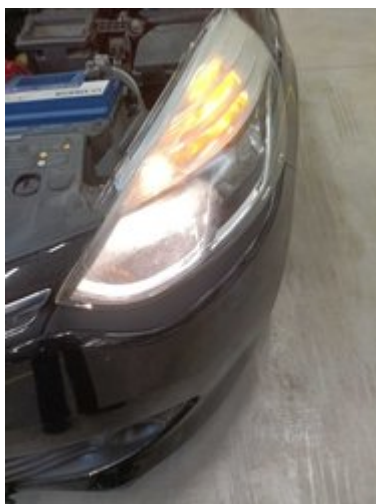
✓ **5. Tuled:** Lambipirnid

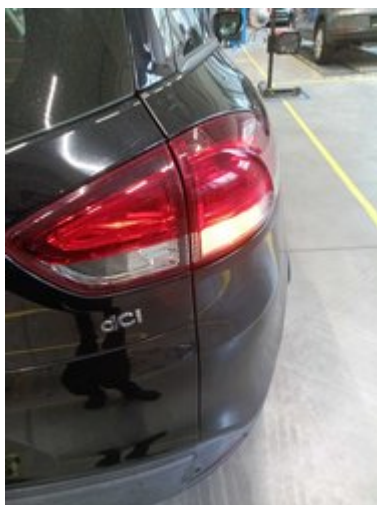
✓ **6. Tuled:** Lambipirnid

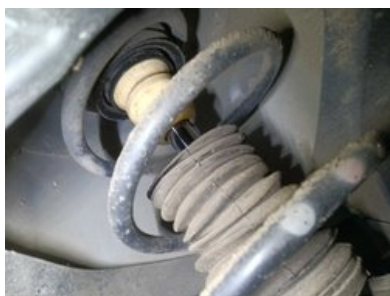
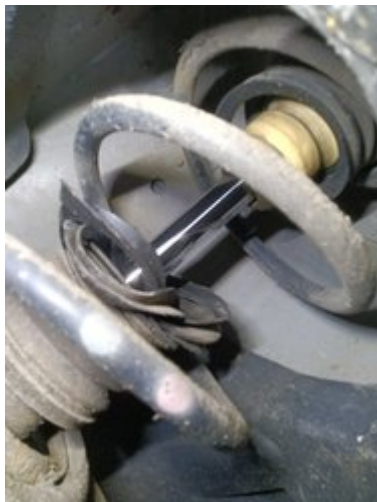
- ✓ **1. MUU:** Laadida Akut
- ✓ **2. MUU:** Mootoriõli ja Filtri Vahetus
- ✓ **3. VEDRUSTUS:** Esimeste Amortisaatorite Kate

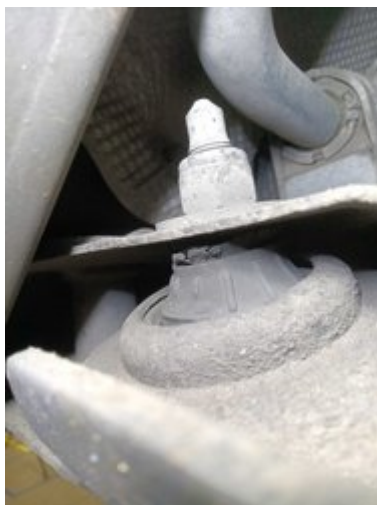
- ✓ **4. VEDRUSTUS:** Vedrustuse Alumine Õlg Mõlemad

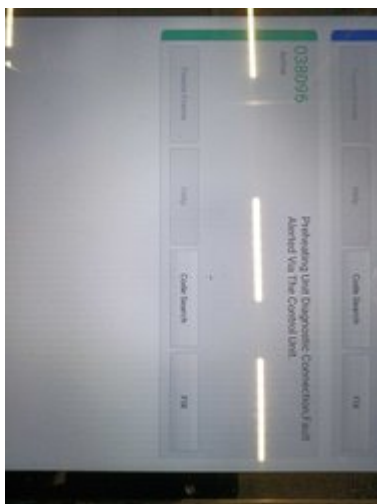
✓ **5. MOOTOR:** Hõõgpihustid

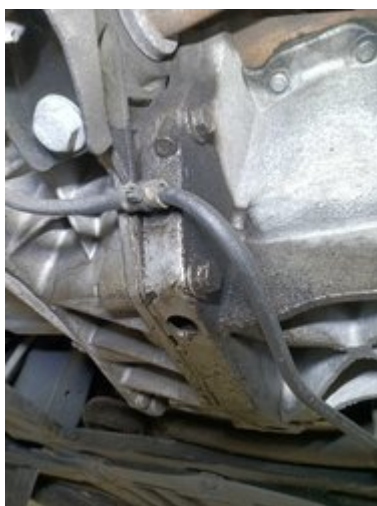
✓ **6. MOOTOR:** Võlli Tagumine Tihend

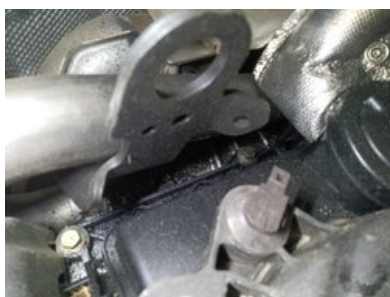
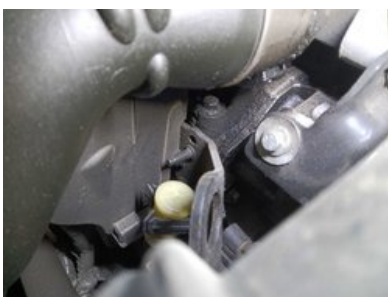
✓ **7. MOOTOR:** Kammelvälli Klapikate ja Tihend

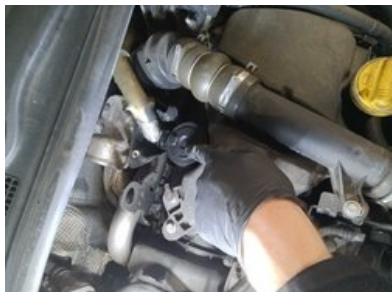
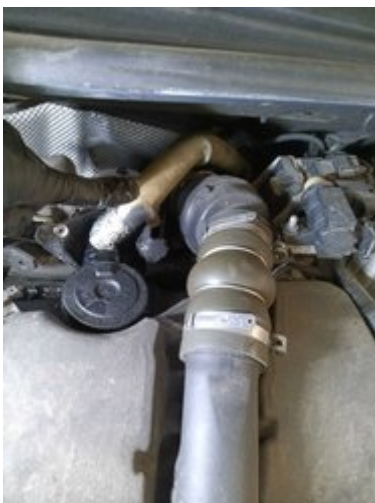
✓ **8. MOOTOR:** Õhutusava Kork Voolikuga

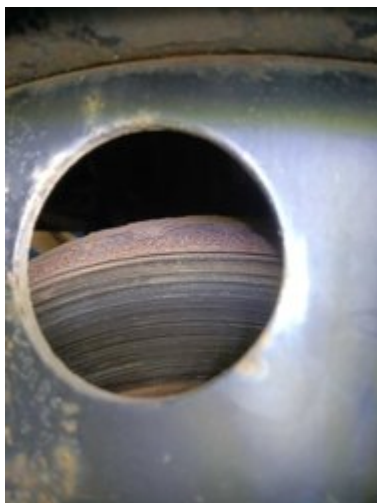
✓ **10. PIDURID:** Esimesed Pidurikettad Mõlemad koos Klotside
