# Diagnostikaaruanne

## 2023 VOLKSWAGEN TIGUAN Life Business

### Tuvastatud puuduste kokkuvõte

Longo poolt läbi viidud põhjaliku diagnostika käigus, 12 puudust olid tuvastatud sõidukis.

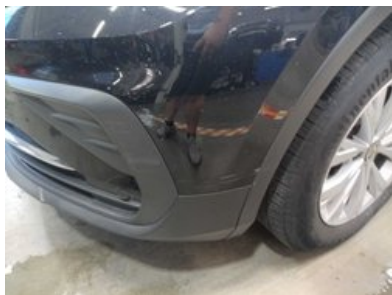
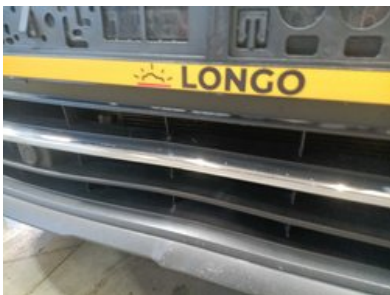
### ✓ 1. Esiosa: Esistange - Seisukord ja Joondus

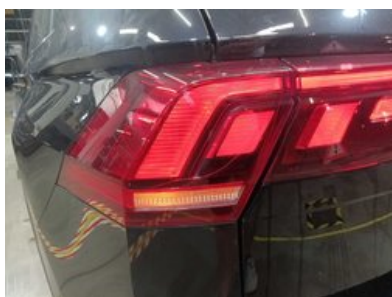
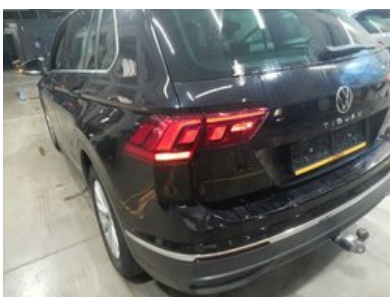
### ✓ 2. Tuled: Tagatuled (Pidurituled, udutuled, suunatuled) - Toimimine, kahjustused ja värv

- ✓ 1. Vaheta Tagumised Tuled

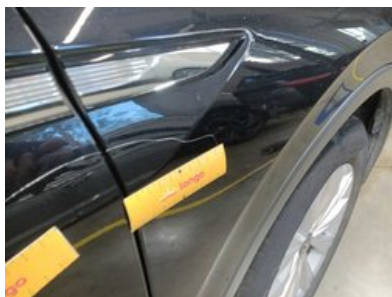
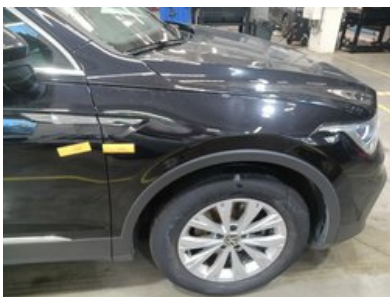
### ✓ 3. Külg: Vasak ja Parem Külg - Nähtavad Kahjustused ja Kriimustused

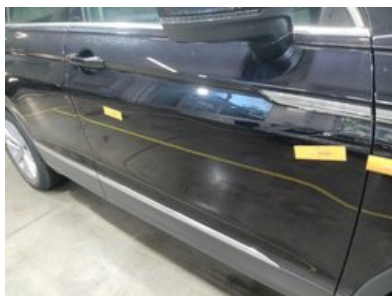
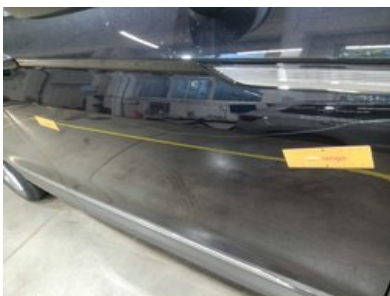
### ✓ 4. Külg: Vasak ja Parem Külg - Nähtavad Kahjustused ja Kriimustused

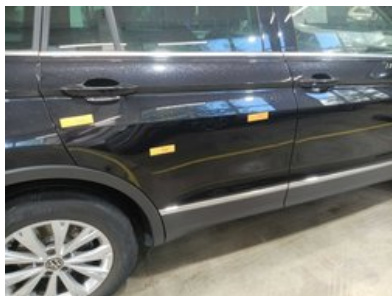
✓ **5. Külg:** Vasak ja Parem Külg - Nähtavad Kahjustused ja Kriimustused

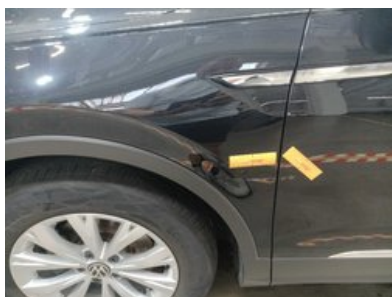
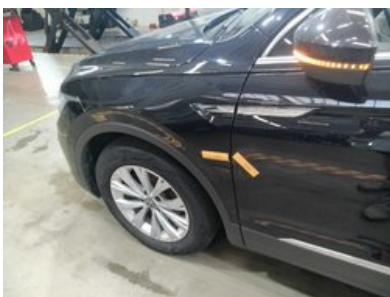
✓ **6. Külg:** Vasak ja Parem Külg - Nähtavad Kahjustused ja Kriimustused

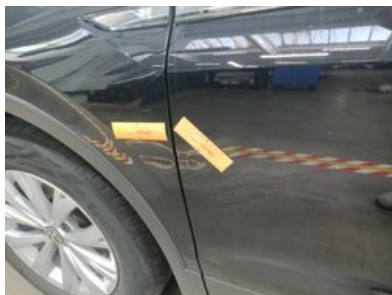
✓ **7. Külg:** Vasak ja Parem Külg - Nähtavad Kahjustused ja Kriimustused

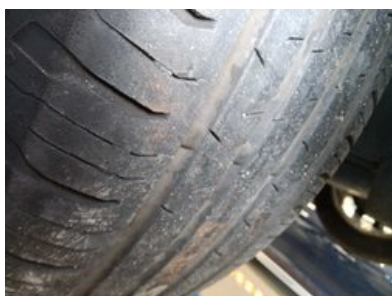
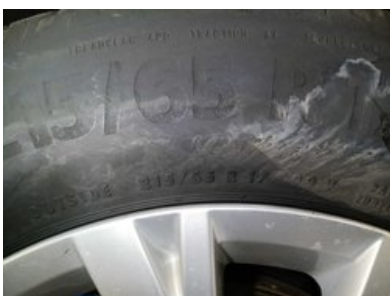
✓ **2. MUU:** Vahetada Rehve

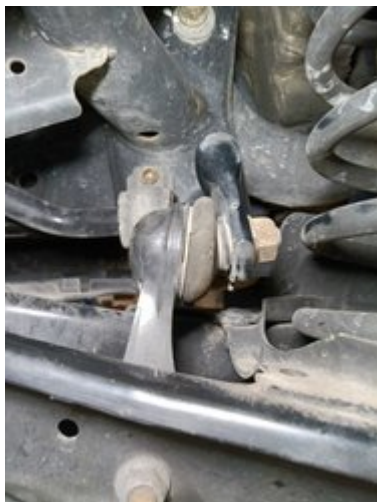
✓ **3. VEDRUSTUS:** Stabilisaatori Varras, Välimine

- ✓ 1. Stabilisaatori Link - Välimine
- ✓ 2. Mootoriõli ja Filtri Vahetus
- ✓ 3. Süüteküünlad
- ✓ 4. Mootori Alumine Kate

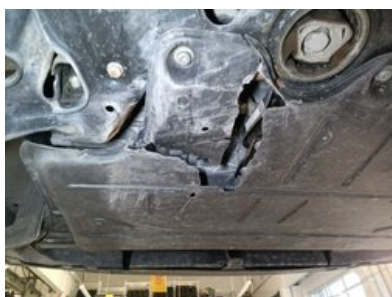
✓ **4. MOOTOR:** Mootori Alumine Kate

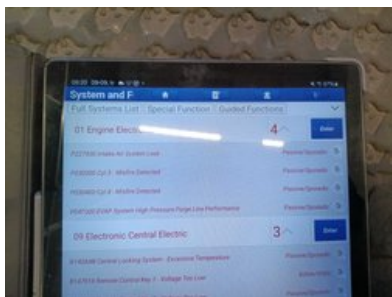
✓ **5. MOOTORI JUHTIMINE - SÜÜTE:** Süüteküünlad
