# Diagnostikaaruanne

## 2019 OPEL GRANDLAND X Business Executive

### Tuvastatud puuduste kokkuvõte

Longo poolt läbi viidud põhjaliku diagnostika käigus, 5 puudust olid tuvastatud sõidukis.

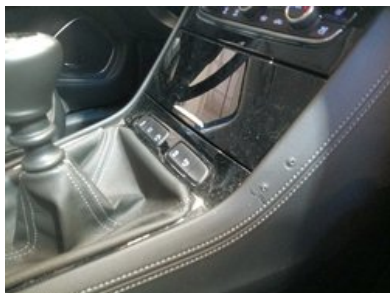
- ✓ **1. Salong:** Katted ja liistud - Seisukord

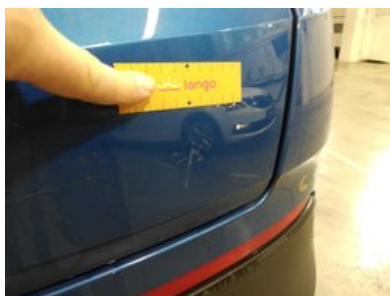
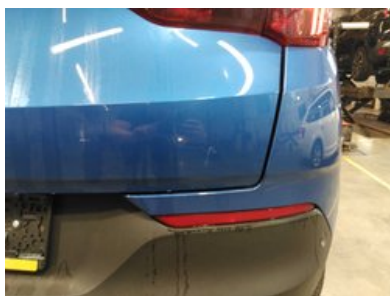
- ✓ **1. Tagaosa:** Pagasiluuk - Nähtavad kahjustused

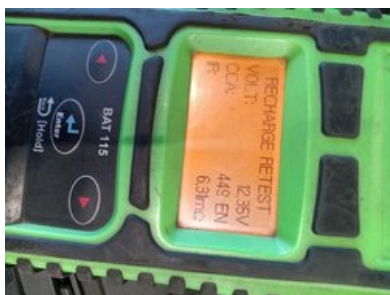
- ✓ **1. MUU:** Laadida Akut

- ✓ 1. Laadida Akut

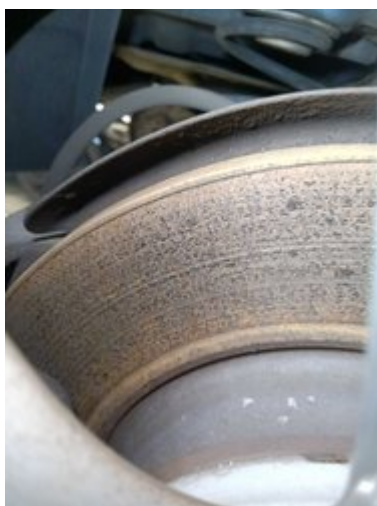
✓ **3. PIDURID:** Tagumine Piduri Ketas (Mõlemad)
