# Diagnostikaaruanne

## 2022 TOYOTA COROLLA Active

### Diagnostika üksikasjad

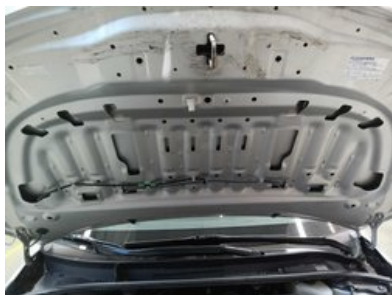
- ✓ **1. Esiosa:** Kapoti Heliisolatsioon - Seisukord

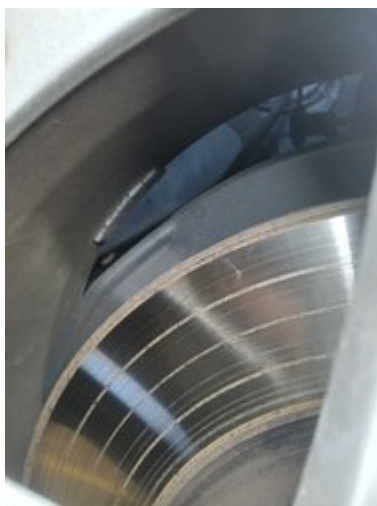
- ✓ **1. PIDURID:** Esimesed Pidurikettad Mõlemad
