# Diagnostikaaruanne

## 2021 TOYOTA COROLLA Active

# Ettevalmistus- ja remondiaruanne

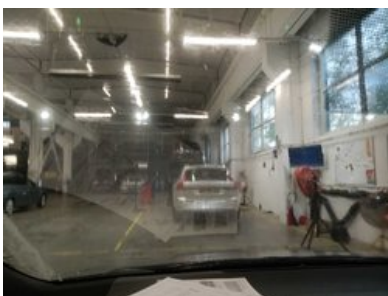
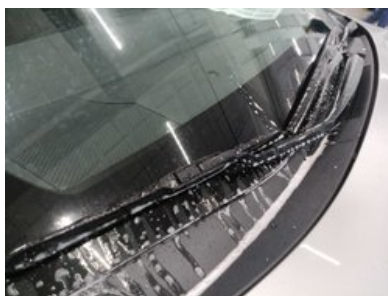
- ✓ 1. Esiosa: Klaasipuhasti Kumm ja Käepide (Ees ja Taga) - Seisukord

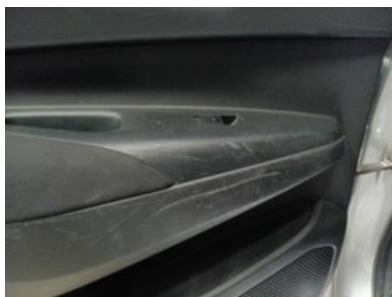
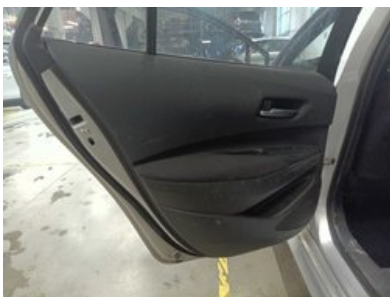
✓ **2. Uksed:** Katted ja liistud - Seisukord

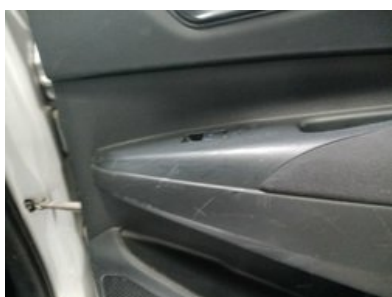
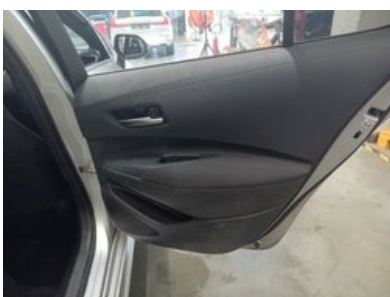
✓ **4. Uksed:** Katted ja liistud - Seisukord

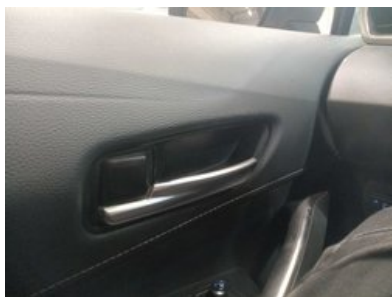
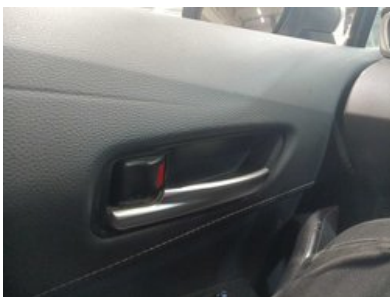
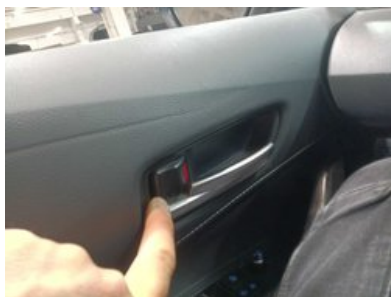
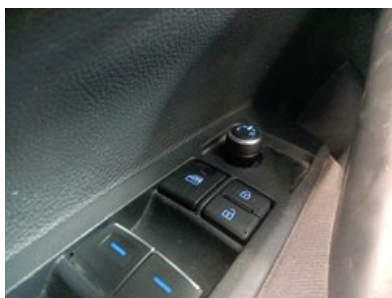
✓ **5. Uksed:** Kõik Neli Ust - Avamine, Sulgemine ja Käepideme Toimimine

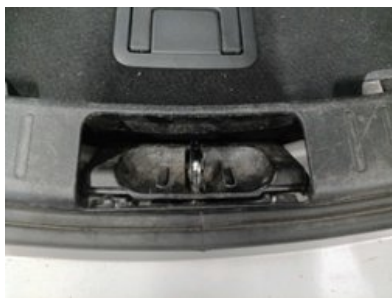
✓ **6. Salong:** Katted ja liistud - Seisukord

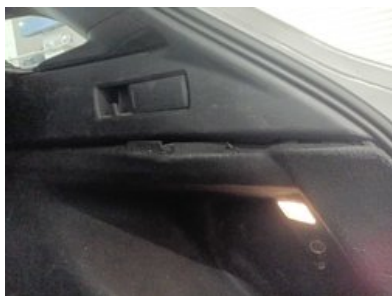
✓ **7. Salong:** Katted ja liistud - Seisukord

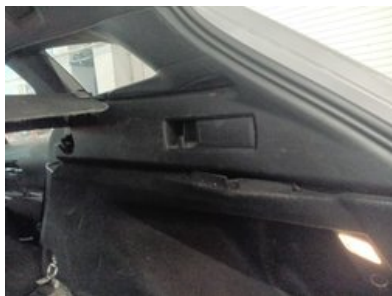
✓ **8. Salong:** Katted ja liistud - Seisukord

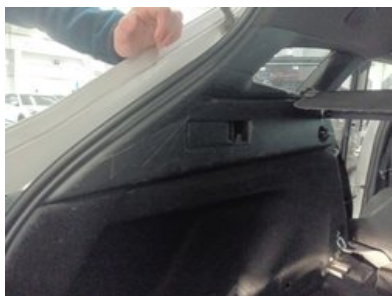
✓ **9. Salong:** Katted ja liistud - Seisukord

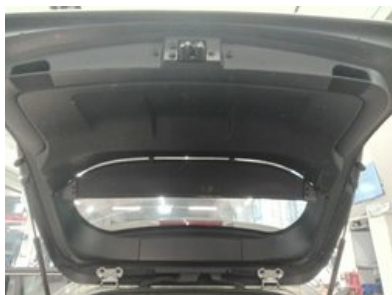
✓ **10. Salong:** Katted ja liistud - Seisukord

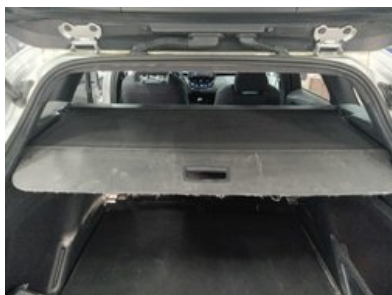
✓ **11. Salong:** Pagasiruumi kate - Toimimine ja seisukord

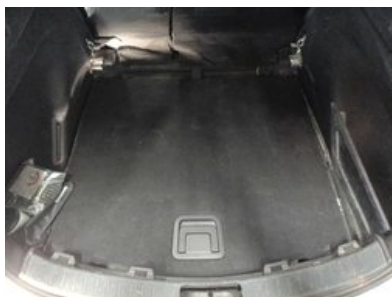
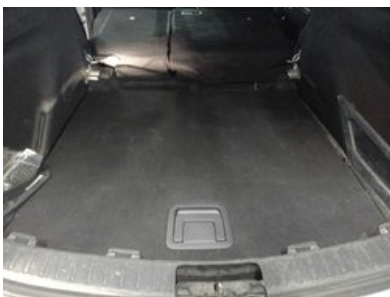
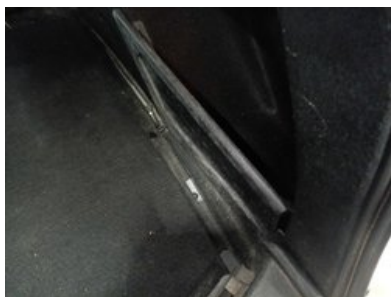
✓ **12. Salong:** Vaibad - Seisukord

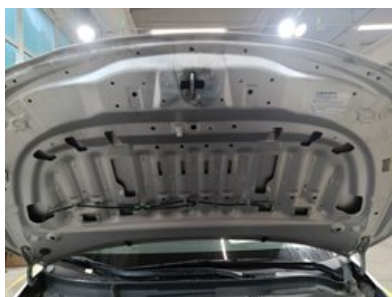
✓ **1. Esiosa:** Kapoti Heliisolatsioon - Seisukord

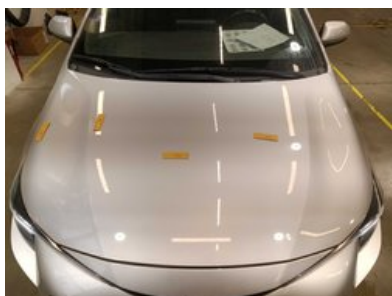
✓ **2. Esiosa:** Kapott - Nähtavad Kahjustused

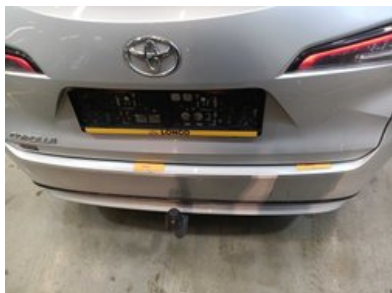
✓ **3. Tagaosa:** Tagumine stange - Seisukord ja joendus

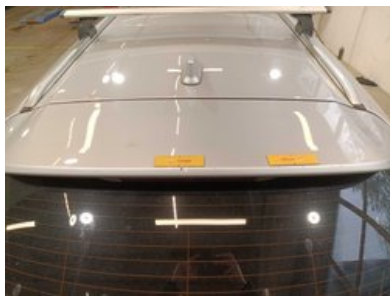
✓ **4. Tagaosa:** Pagasiluuk - Nähtavad kahjustused

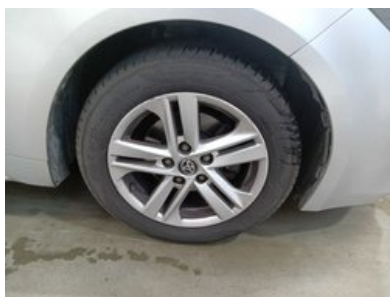
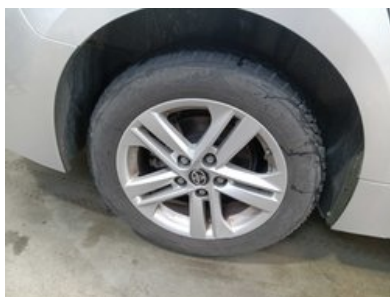
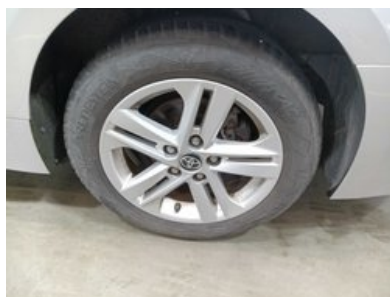
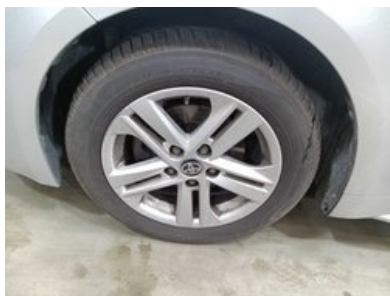
✓ **5. Külg:** Veljed - Seisukord

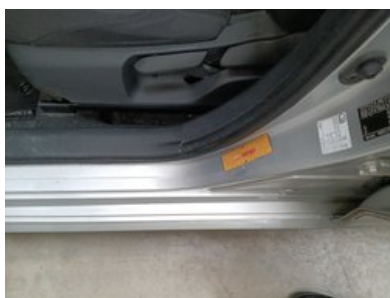
✓ **6. Külg:** Vasak ja Parem Külg - Nähtavad Kahjustused ja Kriimustused

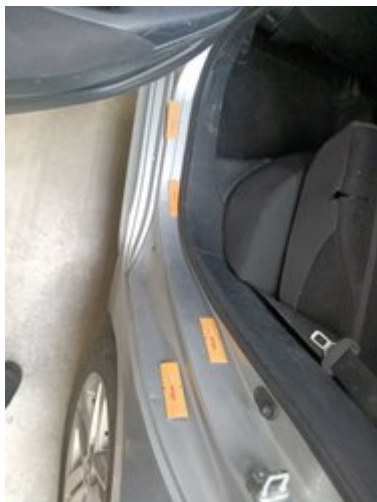
✓ **7. Külg:** Vasak ja Parem Külg - Nähtavad Kahjustused ja Kriimustused

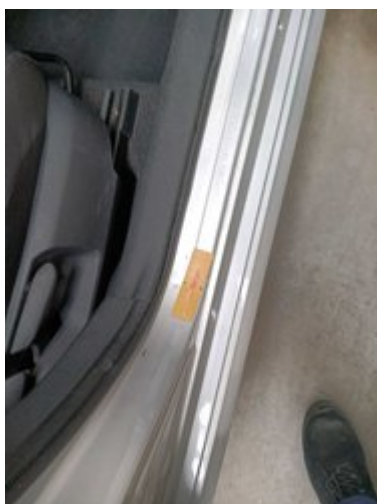
✓ **8. Külg:** Vasak ja Parem Külg - Nähtavad Kahjustused ja Kriimustused
