# Diagnostikaaruanne

## 2015 MITSUBISHI OUTLANDER Executive E

Longo poolt läbi viidud põhjaliku diagnostika käigus, 14 puudust olid tuvastatud sõidukis.

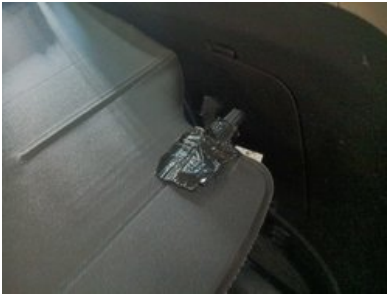
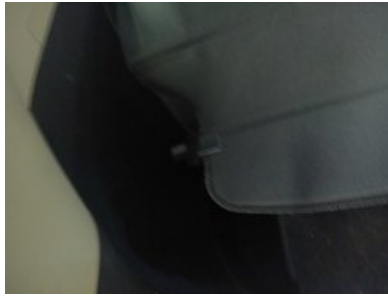
- ✓ **1. Salong:** Pagasiruumi kate - Toimimine ja seisukord

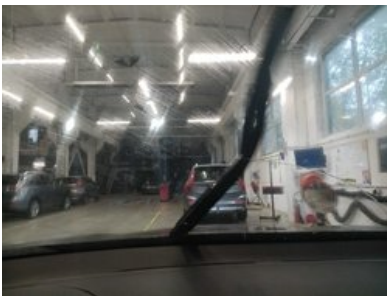
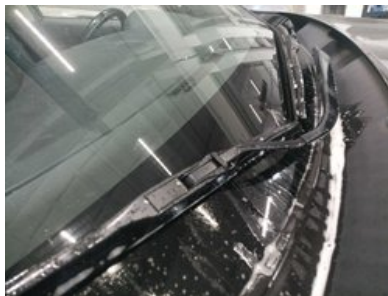
- ✓ **2. Esiosa:** Klaasipuhasti Kumm ja Käepide (Ees ja Taga) - Seisukord

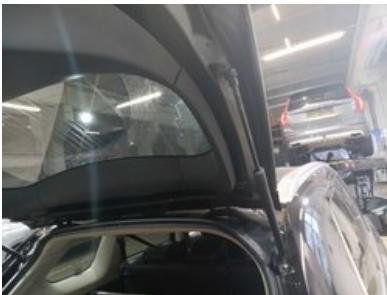
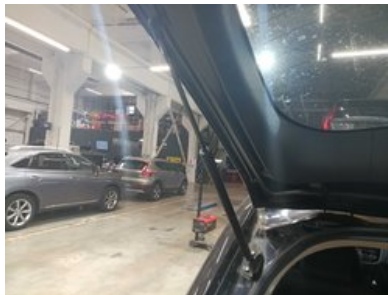
- ✓ **1. Tagaosa:** Pagasiluuk - Avamis- ja hoidmismehhanism

- ✓ 1. Esitulede Reguleerimine
- ✓ 2. Vahetada Pagasiruumi Hoidismehhanismi

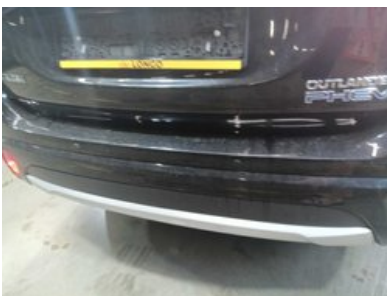
- ✓ **2. Tagaosa:** Tagumine stange - Seisukord ja joondus

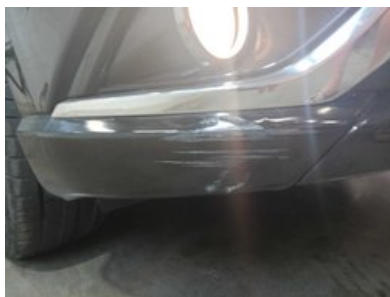
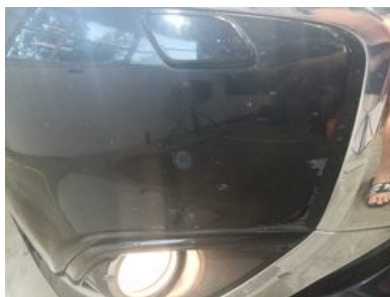
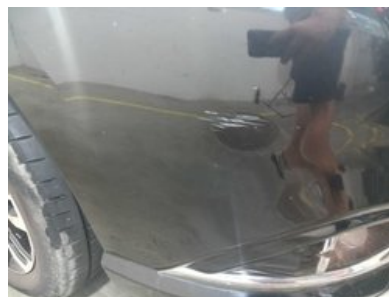
✓ **3. Esiosa:** Esistange - Seisukord ja Joondus

- ✓ 1. Esipõrkekaitse Värvimine

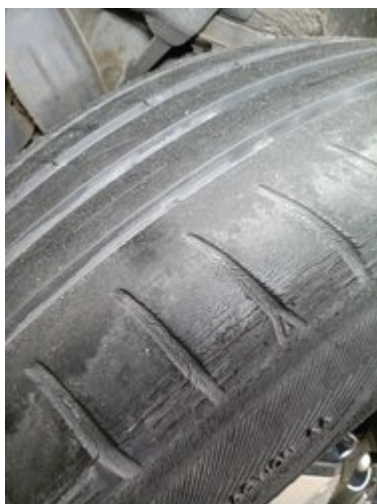
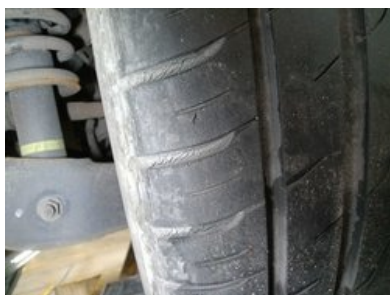
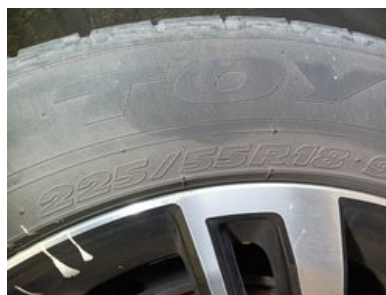
✓ **2. MUU:** Vahetada Rehve

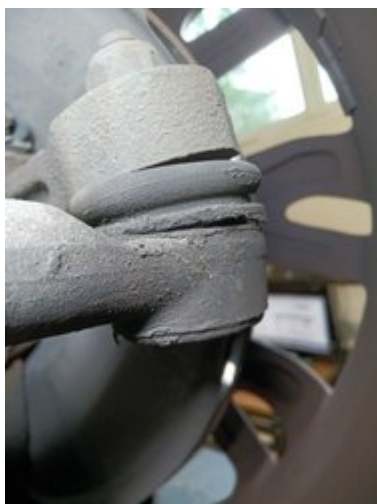
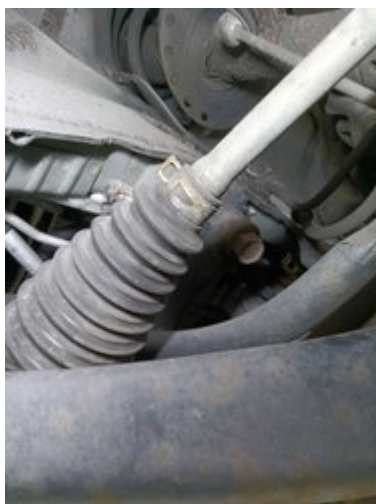
✓ **4. ROOL:** Roolivarras

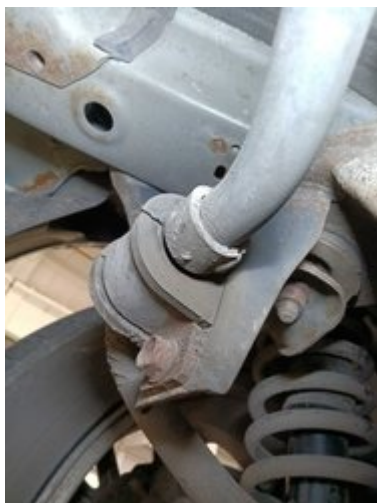
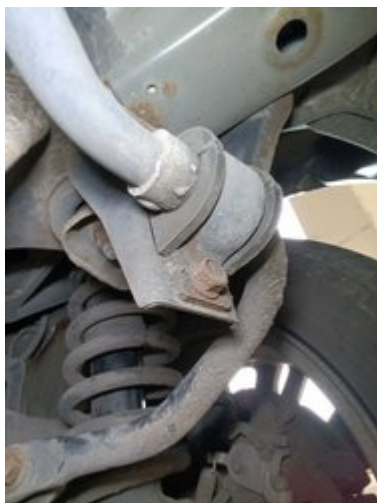
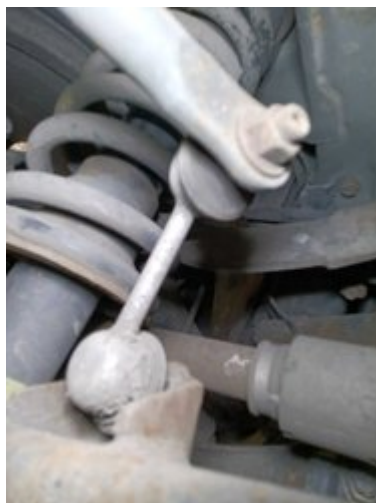
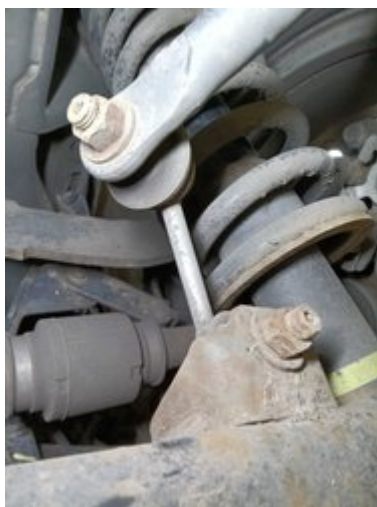
✓ **5. VEDRUSTUS:** Stabilisaator

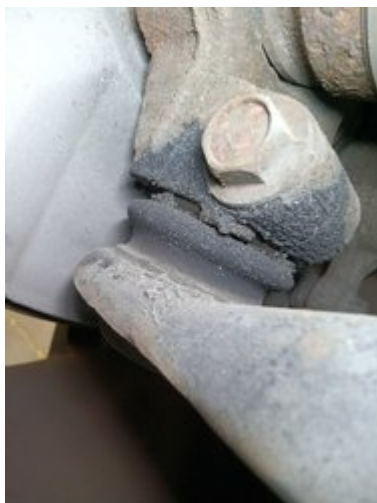
✓ **6. VEDRUSTUS:** Kuuliiges

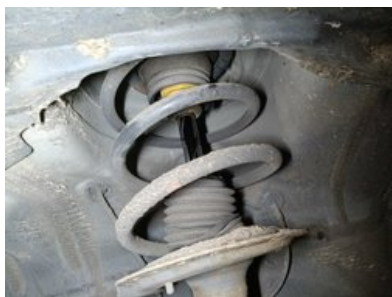
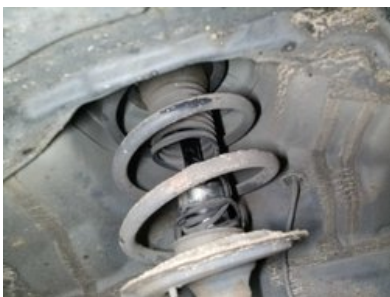
✓ **7. VEDRUSTUS:** Amortisaatorite Tolmukate

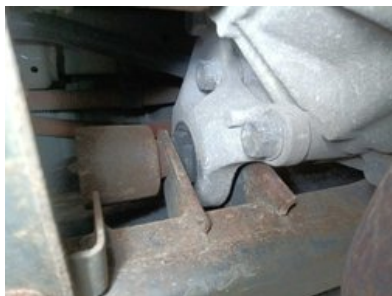
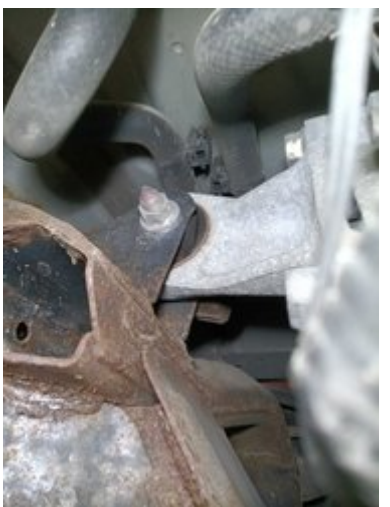
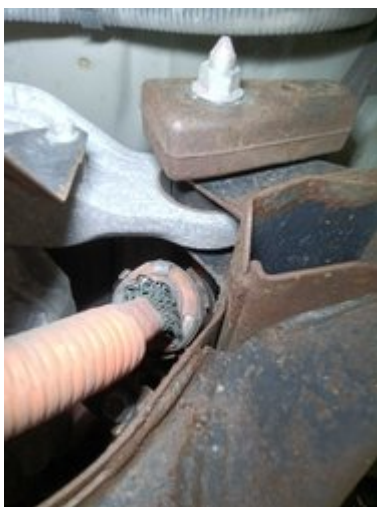
✓ **8. LÖPPHAMMASTIK, VÖLL JA TELJED:** Diferentsiaali Puksid

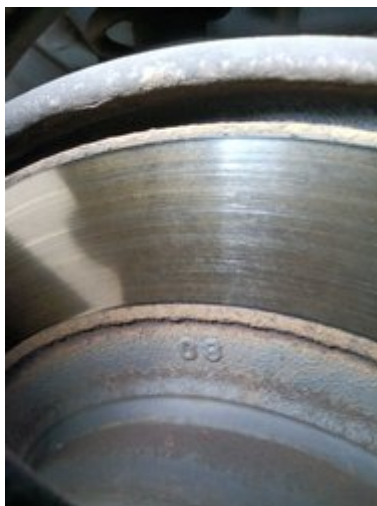
✓ **9. PIDURID:** Tagumine Piduri Ketas (Mõlemad)
