# Diagnostikaaruanne

## 2017 HYUNDAI TUCSON Executive

### Diagnostika üksikasjad

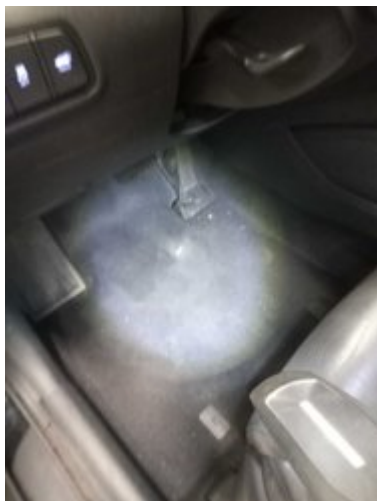
### ✓ 1. Salong: Vaibad - Seisukord

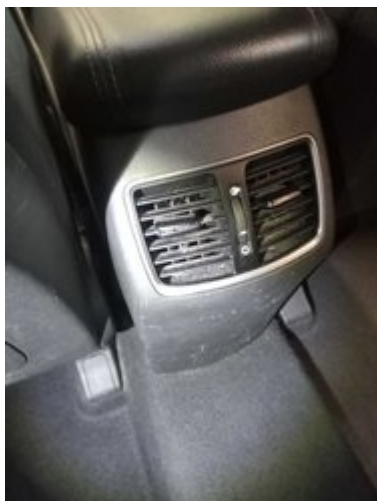
### ✓ 2. Salong: Katted ja liistud - Seisukord

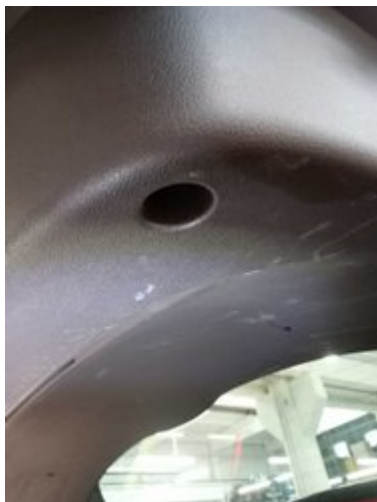
### ✓ 3. Salong: Katted ja liistud - Seisukord

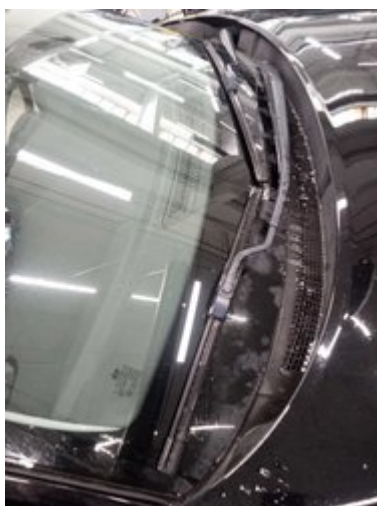
✓ **5. Esiosa:** Klaasipuhasti Kumm ja Käepide (Ees ja Taga) - Seisukord

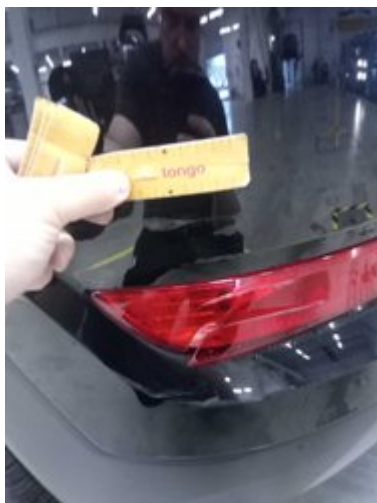
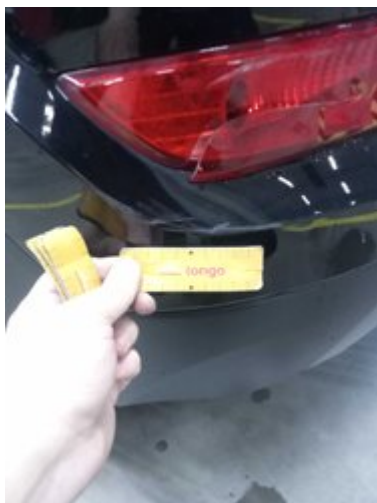
✓ **4. Tagaosa:** Tagumine stange - Seisukord ja joondus

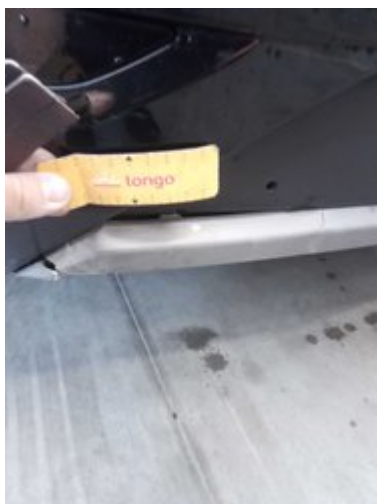
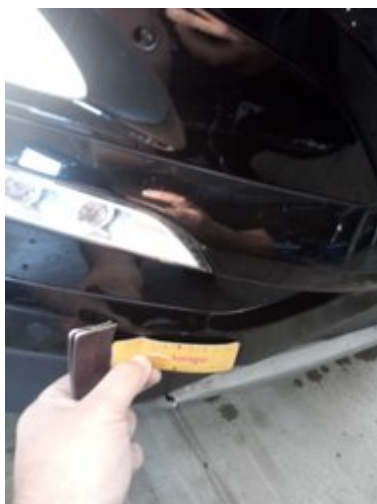
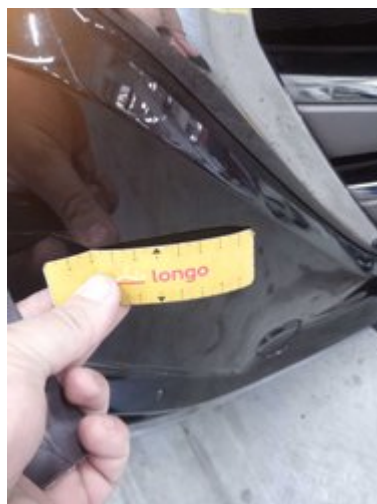
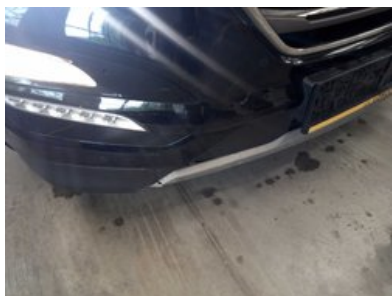
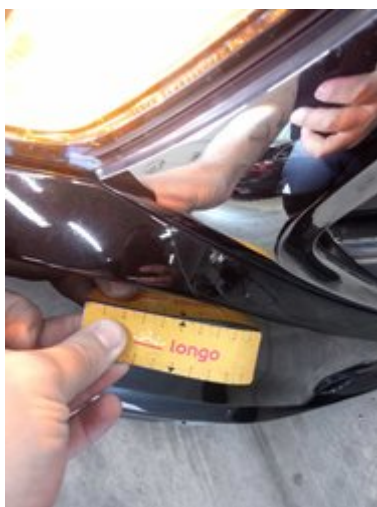
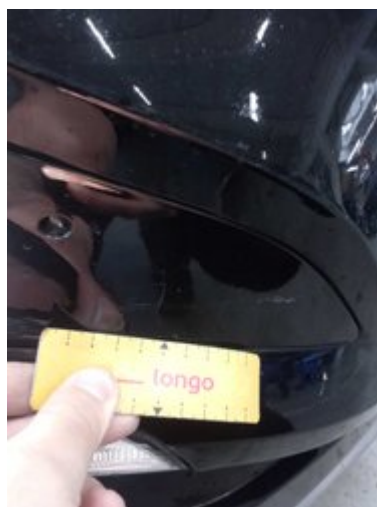
✓ **5. Esiosa:** Esistange - Seisukord ja Joondus

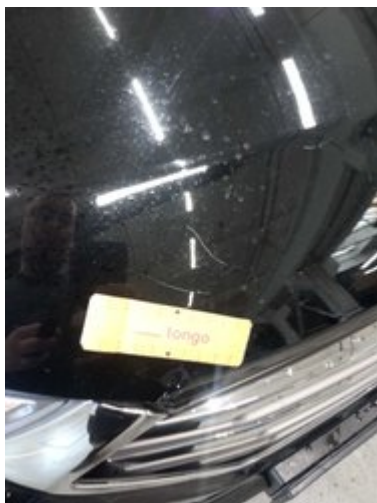
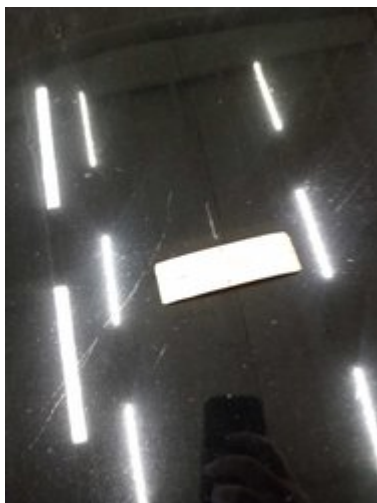
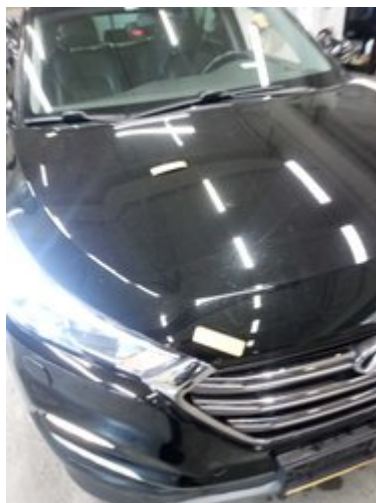
✓ **6. Esiosa:** Kapott - Nähtavad Kahjustused

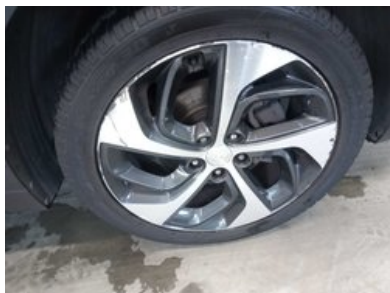
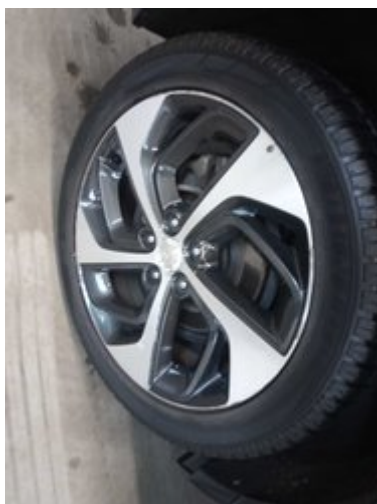
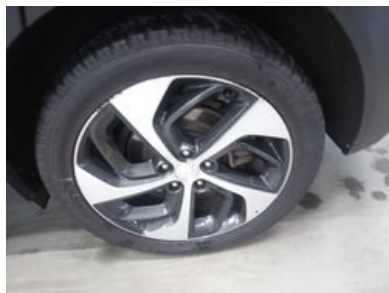
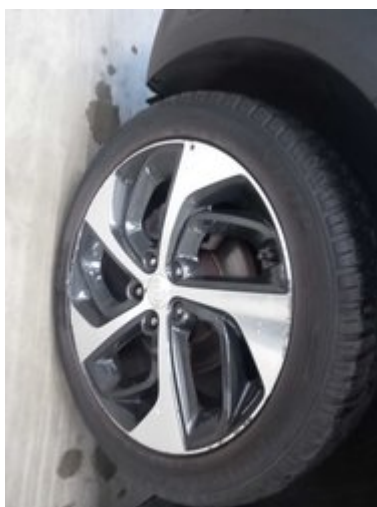
✓ **7. Külg:** Veljed - Seisukord

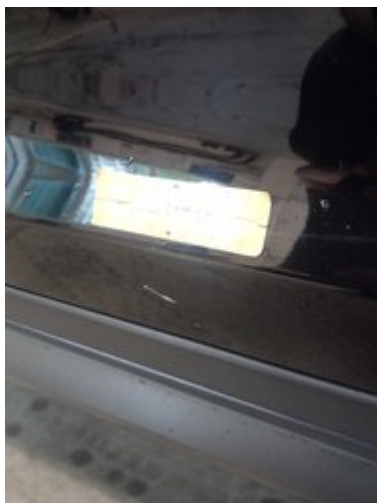
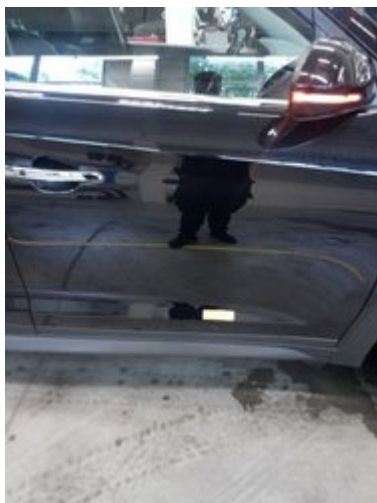
✓ **8. Külg:** Vasak ja Parem Külg - Nähtavad Kahjustused ja Kriimustused

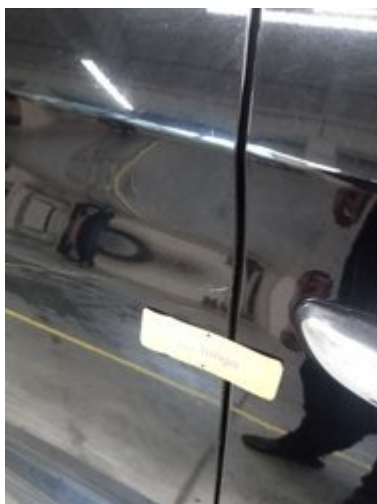
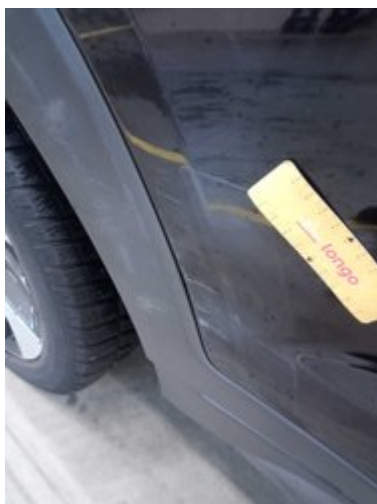
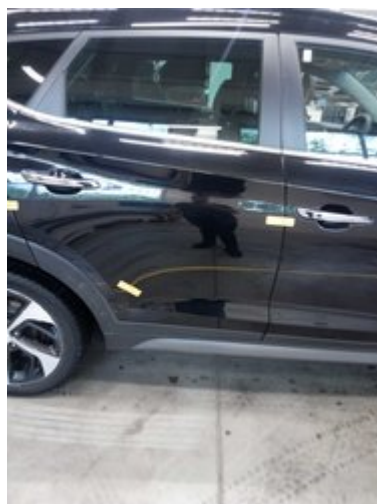
✓ **9. Külg:** Vasak ja Parem Külg - Nähtavad Kahjustused ja Kriimustused

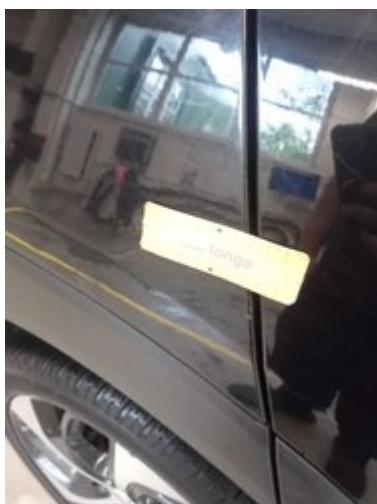
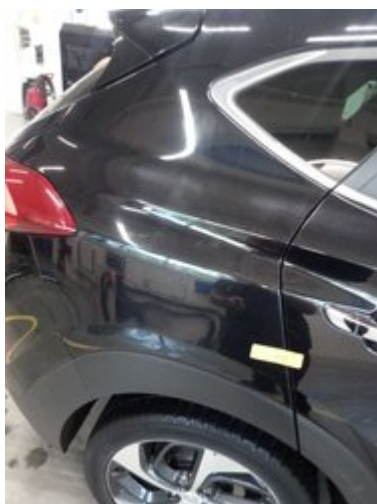
✓ **10. Külg:** Vasak ja Parem Külg - Nähtavad Kahjustused ja Kriimustused

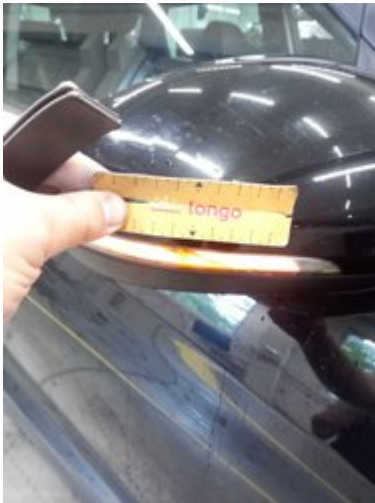
✓ **11. Külg:** Välispeeglid - Peeglite Terviklikkus ja Kinnitamine Auto Külge

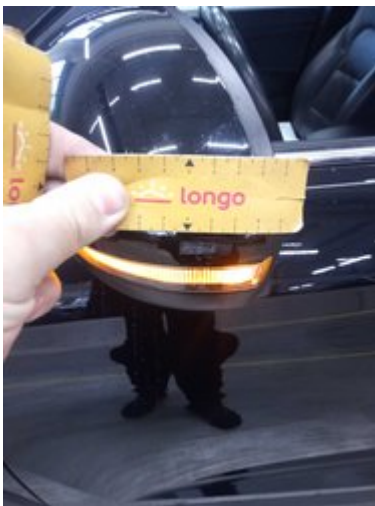
✓ **12. Külg:** Välispeeglid - Peeglite Terviklikkus ja Kinnitamine Auto Külge

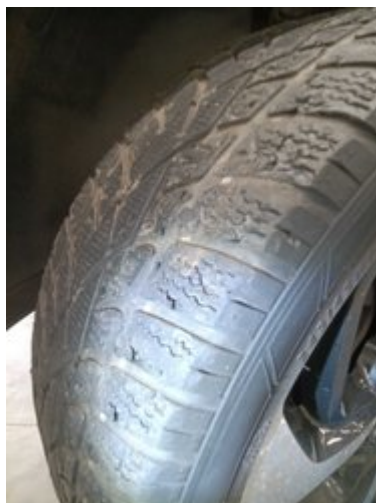
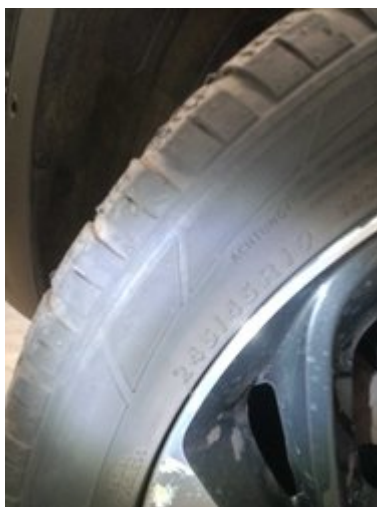
✓ **3. MUU:** Vahetada Rehve
