# Diagnostikaaruanne

## 2014 TOYOTA AURIS Active

Longo poolt läbi viidud põhjaliku diagnostika käigus, 11 puudust olid tuvastatud sõidukis.

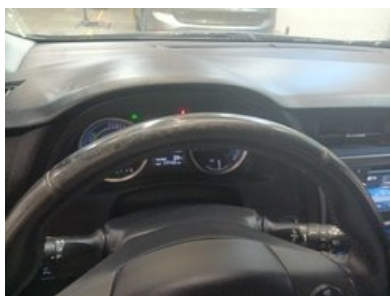
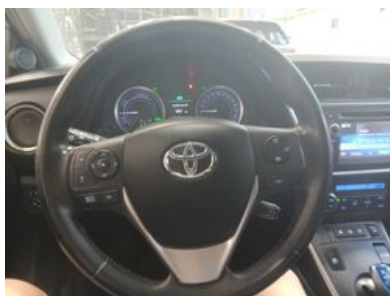
#### ✔ 1. Esiosa: Rool - Seisukord

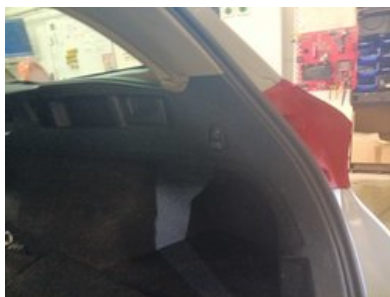
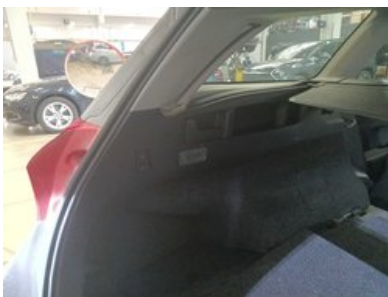
✓ **2. Salong:** Katted ja liistud - Seisukord

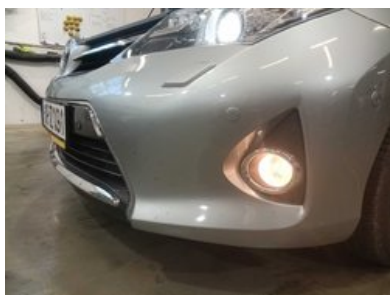
✓ **1. Tuled:** Esituled (Päevatuled, Kaugtuled, Udu, Suunatud) - Põhiline Toimimine, Kahjustused ja Värv

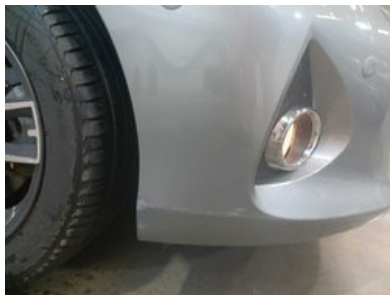
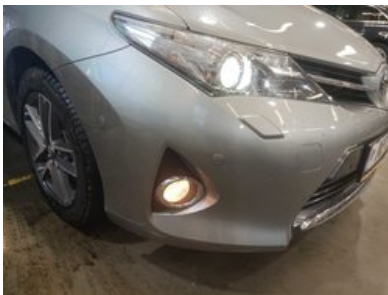
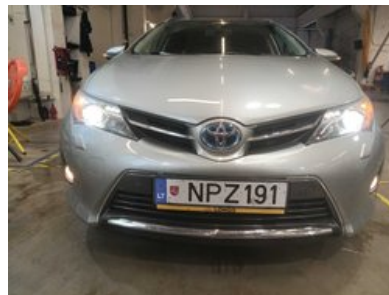
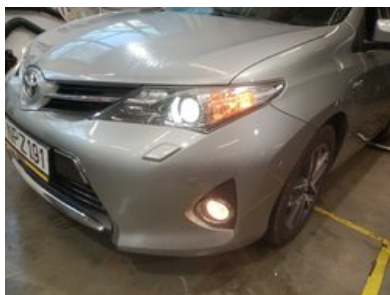
✓ **2. Esiosa:** Esistange - Seisukord ja Joondus

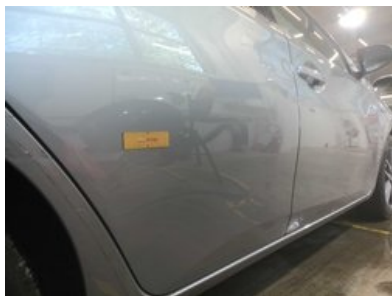
✓ **3. Külg:** Vasak ja Parem Külg - Nähtavad Kahjustused ja Kriimustused

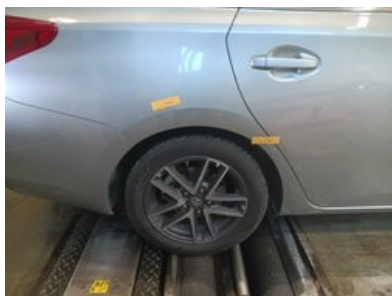
✓ **4. Külg:** Vasak ja Parem Külg - Nähtavad Kahjustused ja Kriimustused

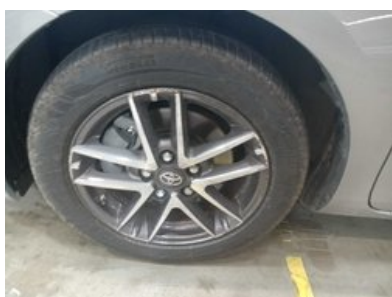
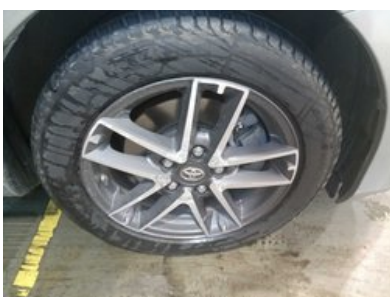
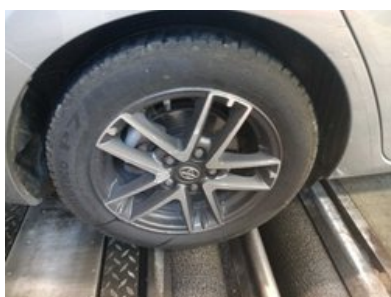
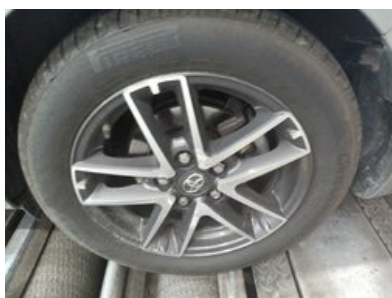
✓ **5. Külg:** Veljed - Seisukord

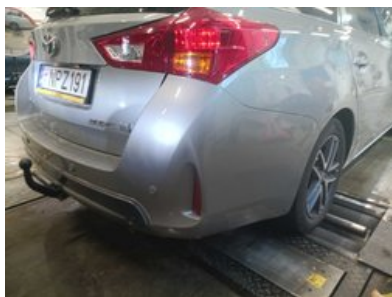
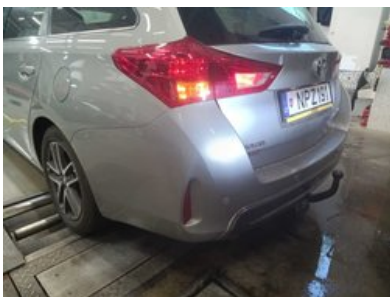
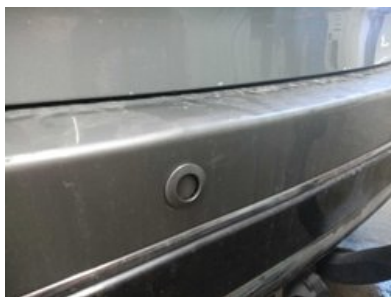
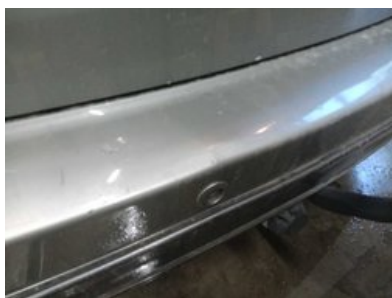
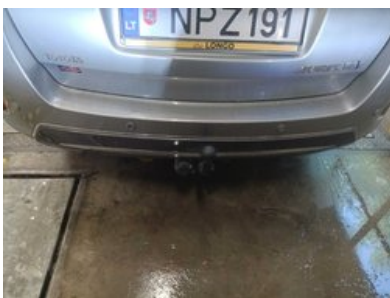
✓ **6. Tagaosa:** Tagumine stange - Seisukord ja joondus

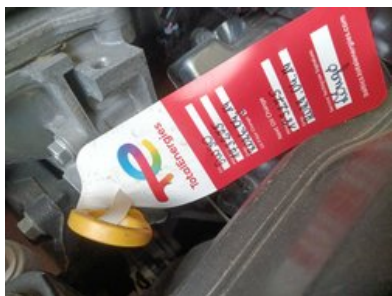
✓ **1. MUU:** Mootoriõli ja Filtri Vahetus

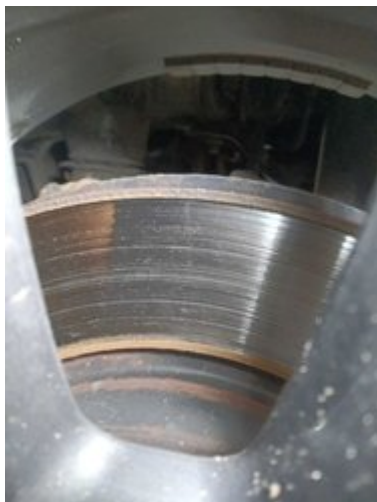
## ✓ 2. PIDURID: Tagumine Piduri Ketas (Mõlemad)
