# Diagnostikaaruanne

## 2017 PEUGEOT 2008 Allure

### Diagnostika üksikasjad

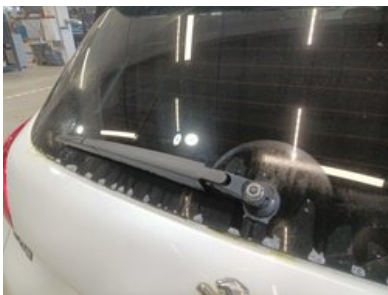
- ✔ **1. Esiosa:** Klaasipuhasti Kumm ja Käepide (Ees ja Taga) - Seisukord

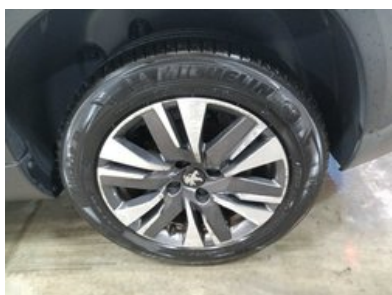
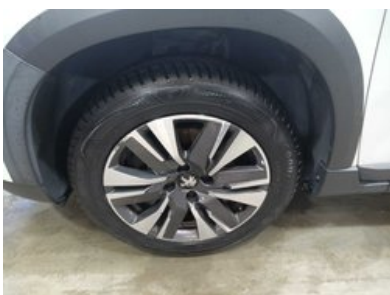
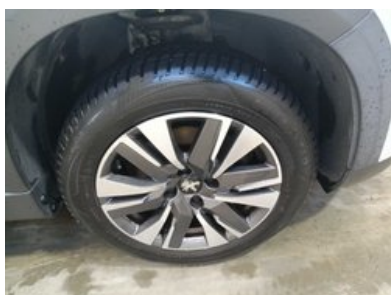
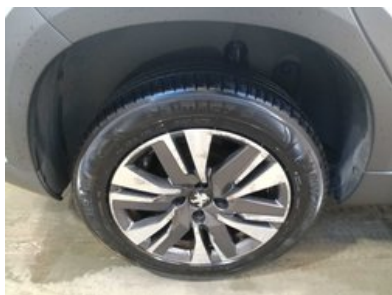
### ✓ 2. Külg: Veljed - Seisukord

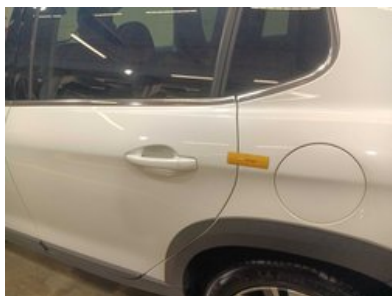
### ✓ 3. Külg: Vasak ja Parem Külg - Nähtavad Kahjustused ja Kriimustused

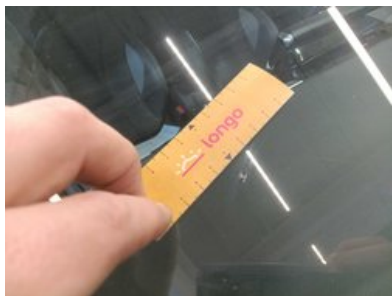
- ✓ **4. Esiosa:** Esiklaasi terviklikkus - puuduvad tehnõlevaatust välistavad kahjustused

- ✓ 1. Esiklaasi Remont

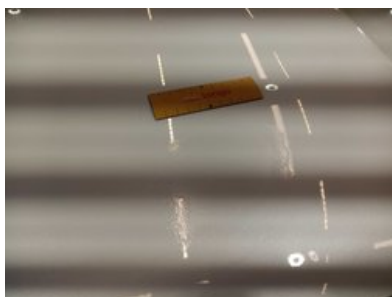
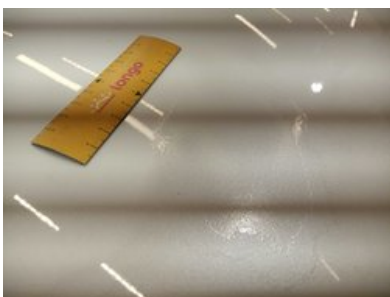
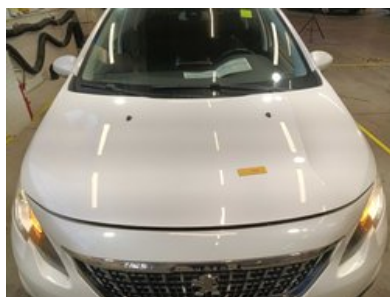
- ✓ **5. Esiosa:** Kapott - Nähtavad Kahjustused

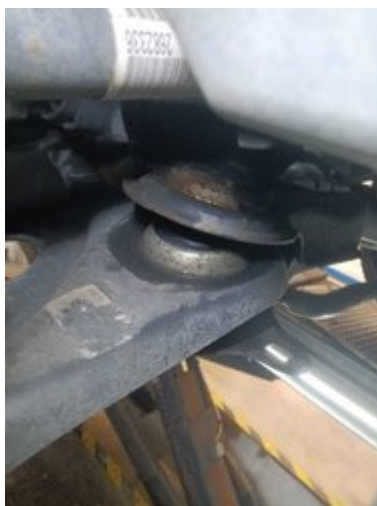
- ✓ **1. VEDRUSTUS:** Vedrustuse Alumine Õlg Mõlemad

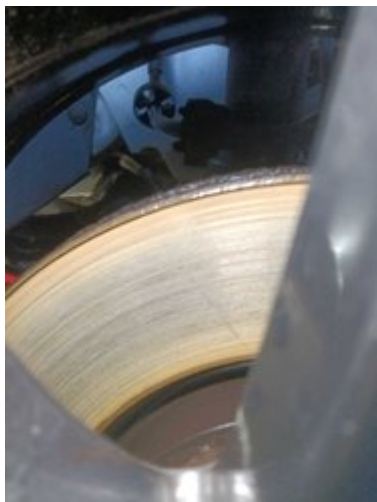
✓ **3. PIDURID:** Esimesed Pidurikettad Mõlemad

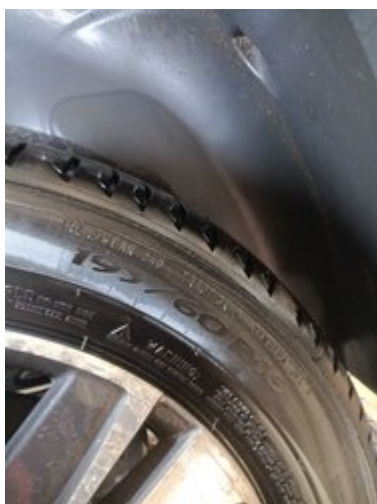
✓ **4. MUU:** Vahetada Rehve

- ✓ 1. Vahetada Rehve

- 1. Maxtrek 195/60R16 89H Trek (MXT00009)
