# Diagnostikaaruanne

## 2021 OPEL ASTRA ELEGANCE

### Diagnostika üksikasjad

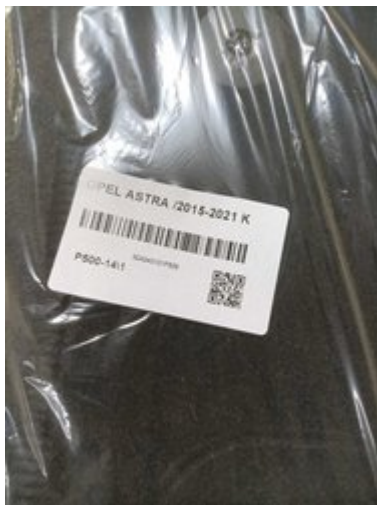
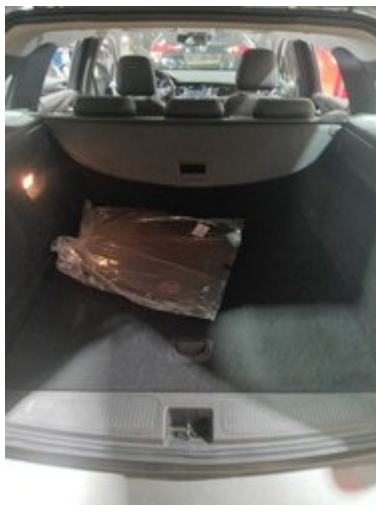
### ✓ 1. Salong: Vaibad - Seisukord

- ✓ 1. Autovaibad

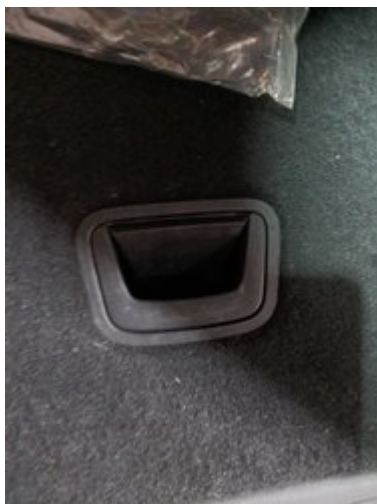
### ✓ 2. Salong: Vaibad - Seisukord

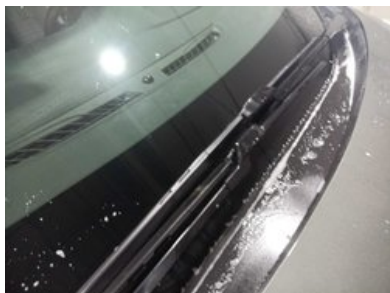
### ✓ 3. Esiosa: Klaasipuhasti Kumm ja Käepide (Ees ja Taga) - Seisukord

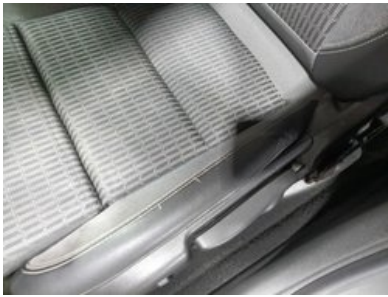
✓ **4. Istmed:** Kõik Istmed - Seisukord

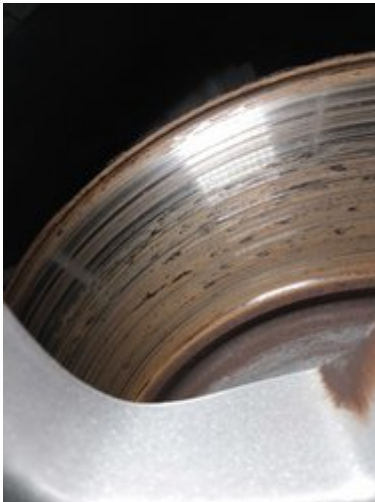
✓ **3. PIDURID:** Esimesed Pidurikettad Mõlemad

- ✓ 1. Jahutussüsteemi Täitmine
- ✓ 2. Laadida Akut
- ✓ 3. Esimesed Pidurikettad (Mõlemad)
