# Diagnostikaaruanne

## 2021 TOYOTA COROLLA Business

### Diagnostika üksikasjad

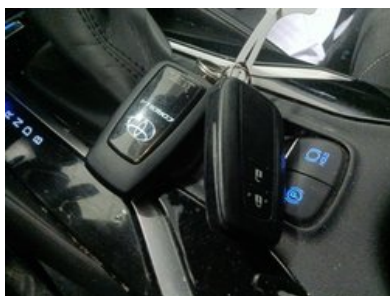
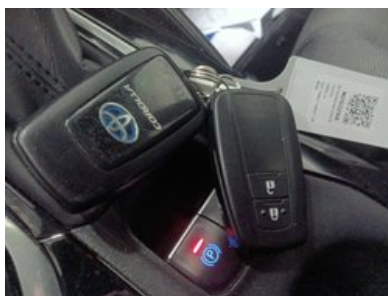
✔ **1. Salong:** Tarvikud - Toimimine ja Seisukord

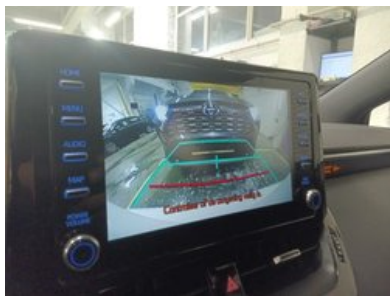
✓ **2. Salong:** Tarvikud - Toimimine ja Seisukord

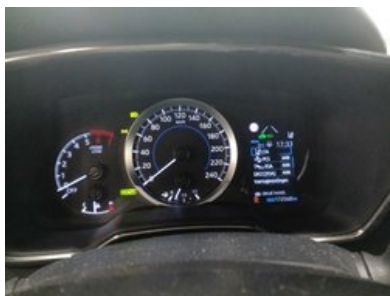
✓ **3. Salong:** Tarvikud - Toimimine ja Seisukord

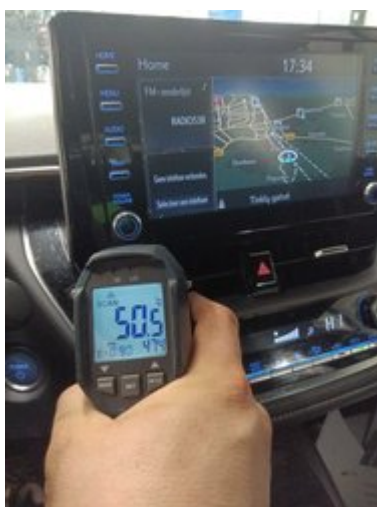
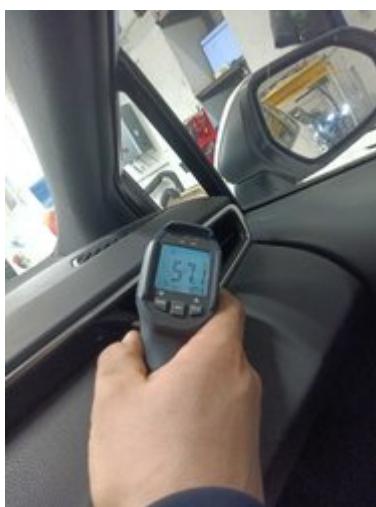
✓ **4. Salong:** Tarvikud - Toimimine ja Seisukord

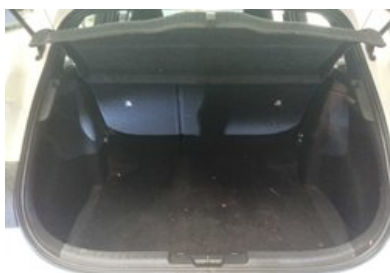
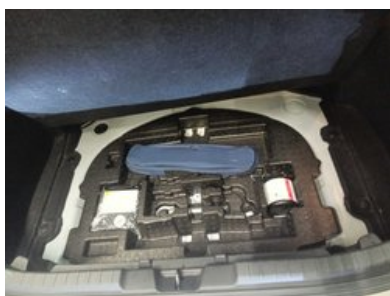
✓ **5. Salong:** Tarvikud - Toimimine ja Seisukord

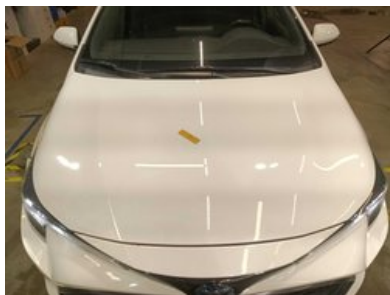
### ✓ 1. Esiosa: Kapott - Nähtavad Kahjustused

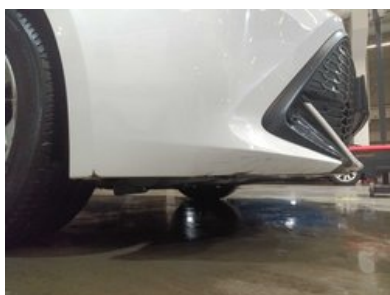
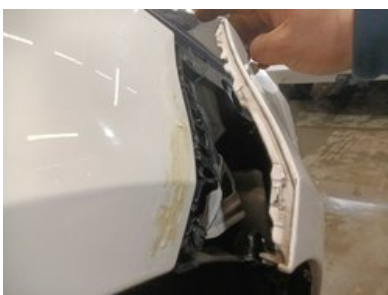
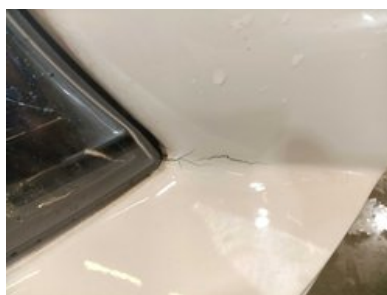
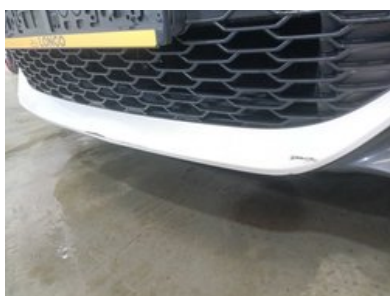
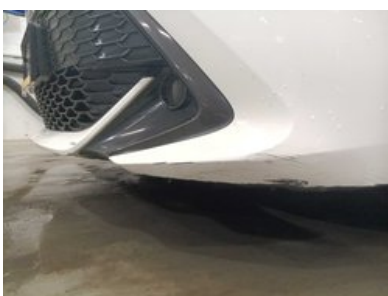
### ✓ 2. Esiosa: Esistange - Seisukord ja Joondus

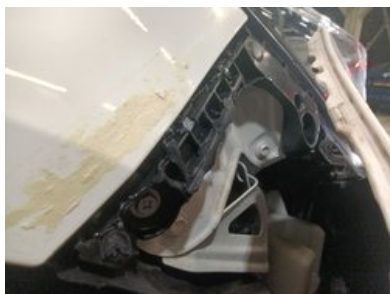
### ✓ 3. Esiosa: Esistange - Seisukord ja Joondus

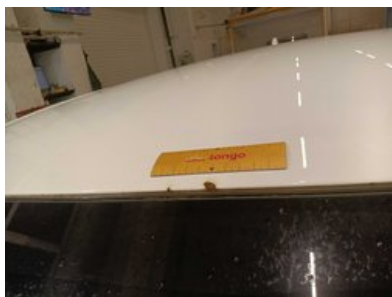
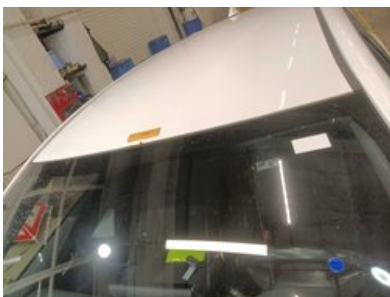
✔ **4. Muu:** Katus - Nähtavad kahjustused (nt rahekahjustused)

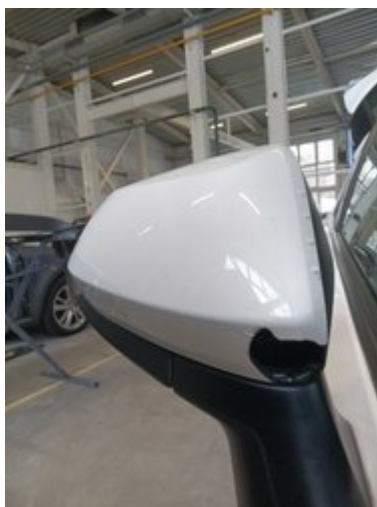
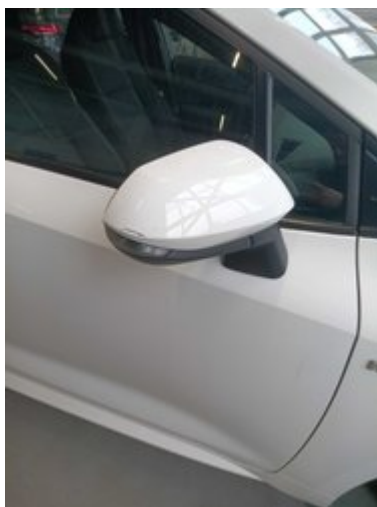
✔ **5. Külg:** Välispeeglid - Peeglite Terviklikkus ja Kinnitamine Auto Külge

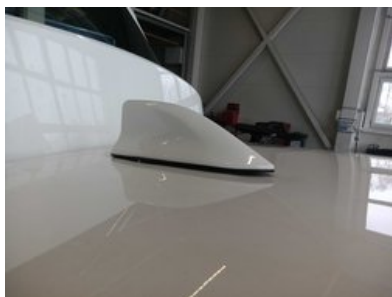
✔ **6. Tagaosa:** Pagasiluuk - Nähtavad kahjustused

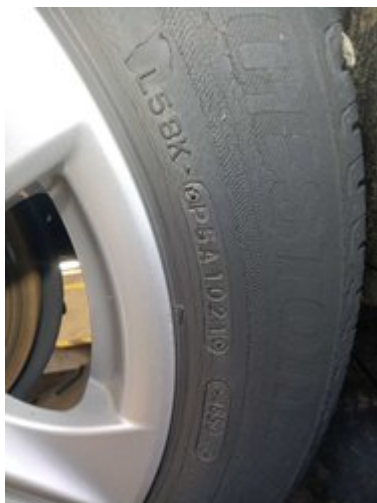
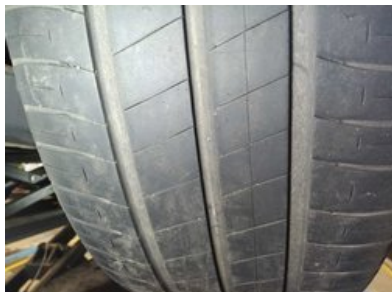
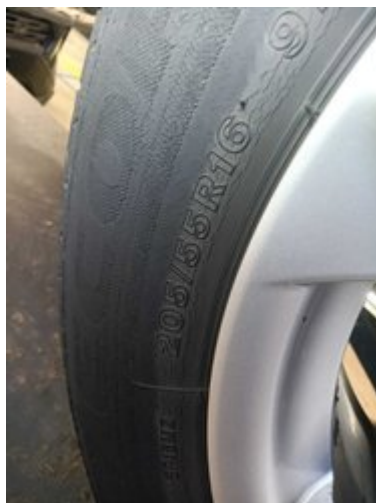
✓ **3. MUU:** Vahetada Rehve

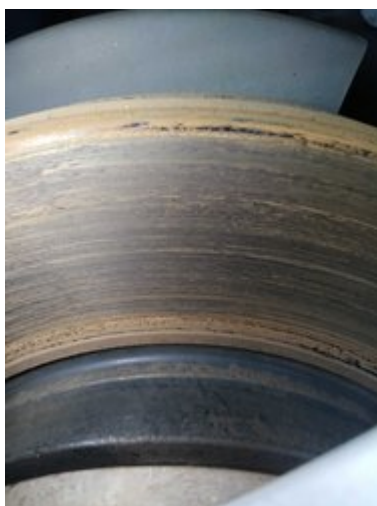
✓ **4. PIDURID:** Esimesed Pidurikettad Mõlemad

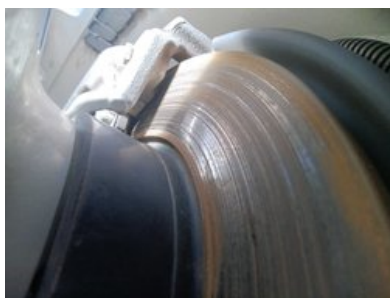
✓ **5. PIDURID:** Tagumine Piduri Ketas (Mõlemad)

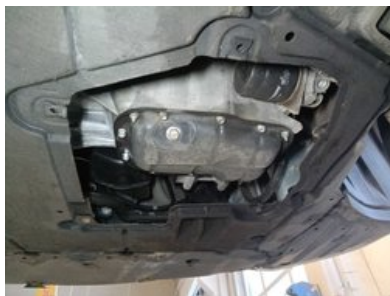
## ✓ 6. MOOTOR: Õlivannikaas

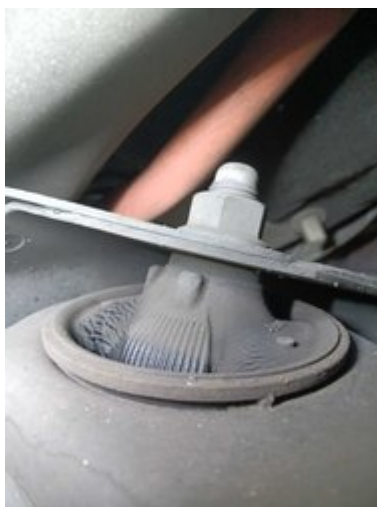
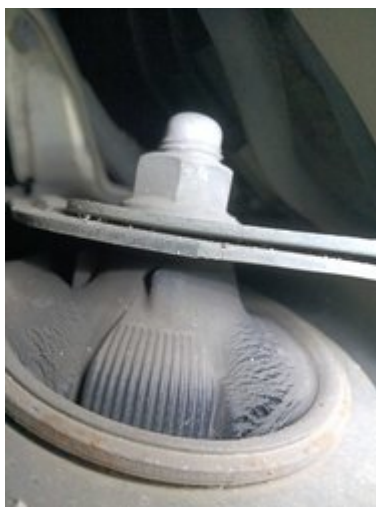
## ✓ 7. VEDRUSTUS: Vedrustuse Alumine Õlg
