# Diagnostikaaruanne

## 2014 PEUGEOT 308 Executive

Longo poolt läbi viidud põhjaliku diagnostika käigus, 9 puudust olid tuvastatud sõidukis.

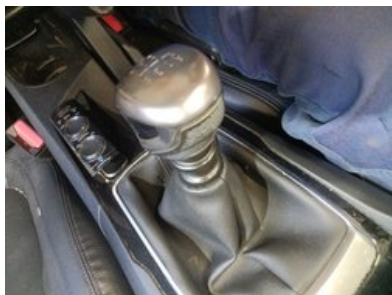
### ✓ 1. Salong: Käigukang Katik ja Käigukang Nupp - Seisukord

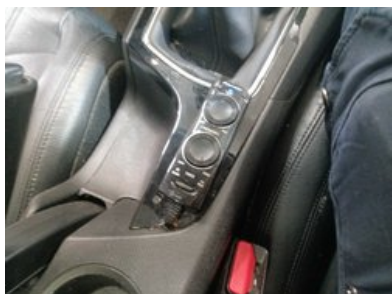
### ✓ 3. Salong: Tarvikud - Toimimine ja Seisukord

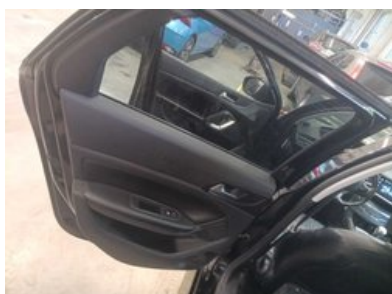
### ✓ 4. Uksed: Kõik Neli Ust - Avamine, Sulgemine ja Käepideme Toimimine

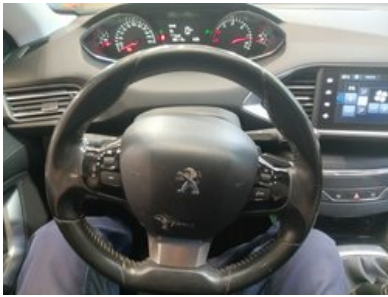
✓ **5. Esiosa:** Rool - Seisukord

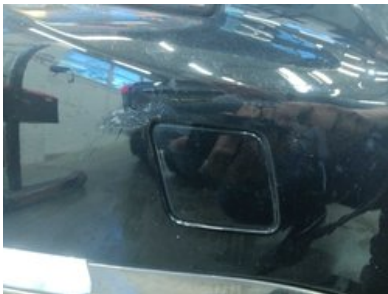
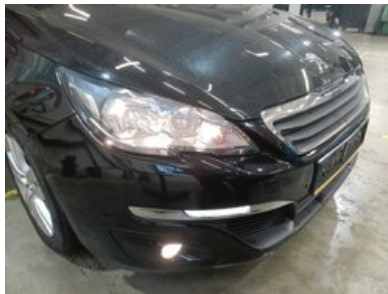
✓ **1. Esiosa:** Esistange - Seisukord ja Joondus

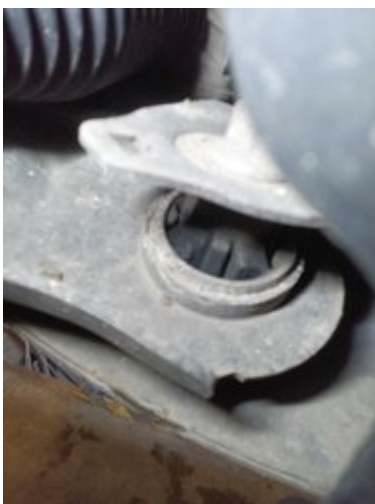
✓ **1. VEDRUSTUS:** Vedrustuse Alumise Õla Puksid Mõlemad

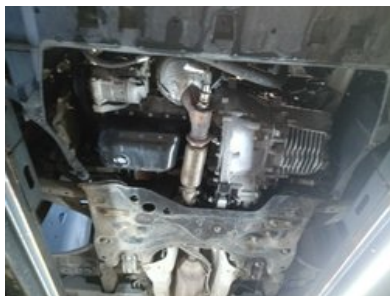
✓ **2. KERE - EESOSA:** Mootori Kate

- ✓ 1. Mootori Kate
- ✓ 2. Vahetada Rehve

- 1. Mootori kate (PCT60018A)
- 2. LAUFENN 205/55R16 91T LW31 Winter (Žieminės padangos LAUFENN 20555 R16 91T LW31)

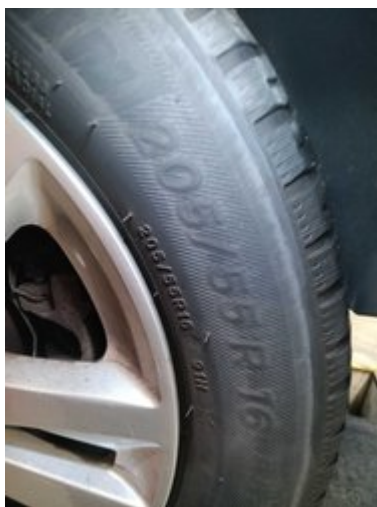
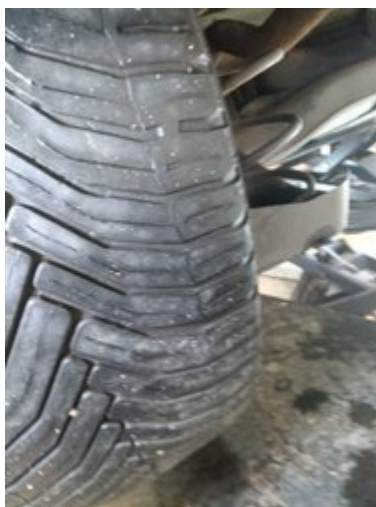
✓ **3. MUU:** Vahetada Rehve
