# Diagnostikaaruanne

## 2018 HYUNDAI TUCSON

### Diagnostika üksikasjad

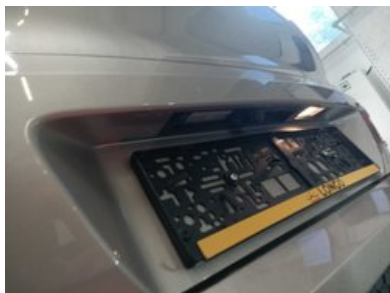
- ✓ **1. Tuled:** Lambipirnid

- ✓ 1. Mootoriõli ja Filtri Vahetus
- ✓ 2. Numbrimärgi Valgustuse Pirnide Vahetus
- ✓ 3. Veovõll - Vasak

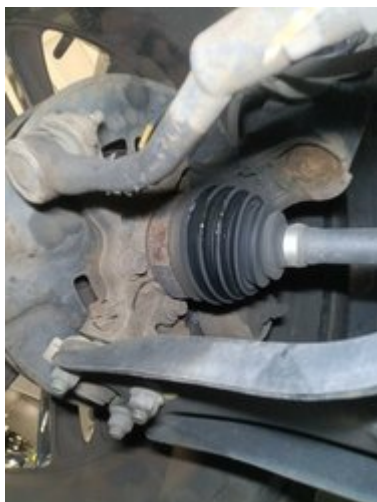
- ✓ **1. MUU:** Mootooriõli ja Filtri Vahetus
- ✓ **2. LÖPPHAMMASTIK, VÖLL JA TELJED:** Veovõll - Vasak

- 1. Mootoriõli 4.5L
- 2. Õlifilter (OP617)
- 3. Õli Äravoolu Kork (EL726760)
- 4. Veovõlli Tolmukatte Komplekt (G5U003PC)

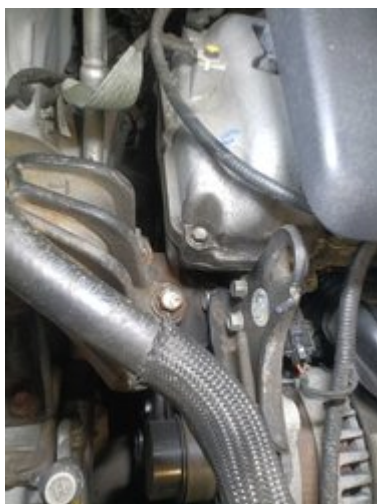
- 
- ✓ **3. MOOTOR:** Kammelvälli Klapikate ja Tihend
