# Diagnostikaaruanne

## 2017 RENAULT KADJAR Intens

# Ettevalmistus- ja remondiaruanne

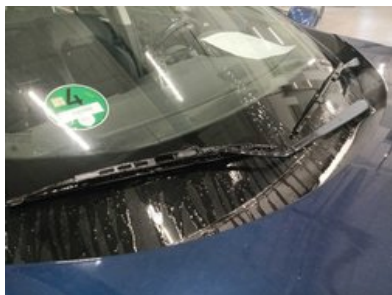
- ✓ **1. Esiosa:** Klaasipuhasti Kumm ja Käepide (Ees ja Taga) - Seisukord

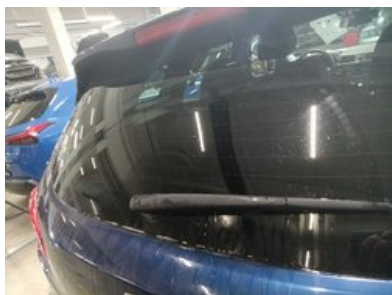
- ✓ **2. Esiosa:** Klaasipuhasti Kumm ja Käepide (Ees ja Taga) - Seisukord

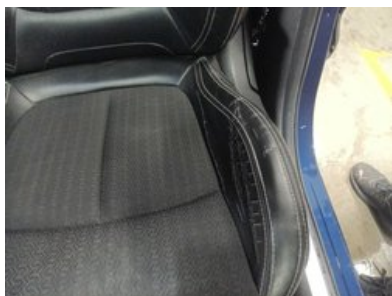
- ✓ **3. Istmed:** Kõik Istmed - Seisukord

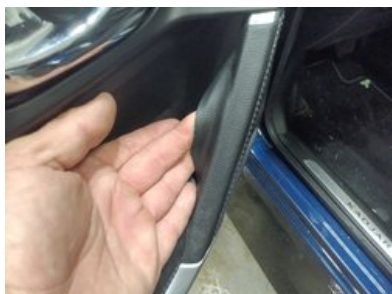
- ✓ **4. Uksed:** Uksekäepidemed - Toimimine ja Seisukord

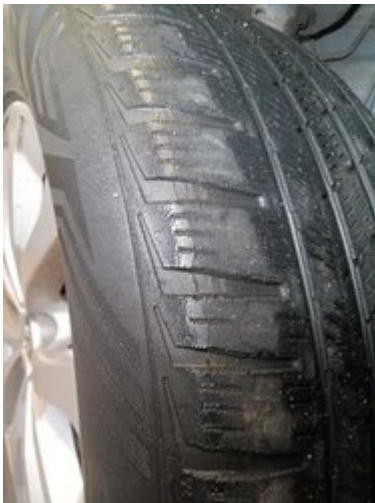
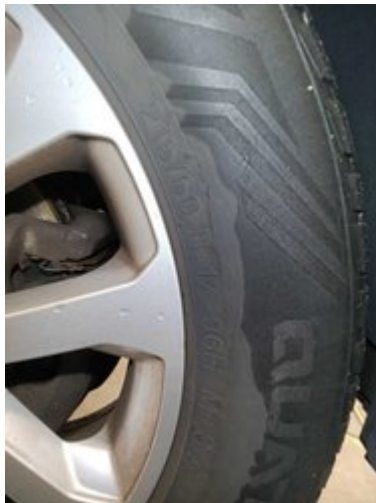
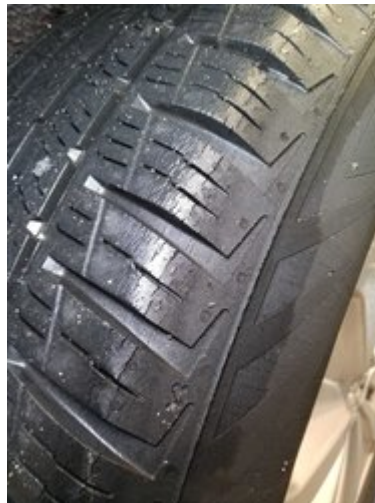
### ✓ 2. MUU: Vahetada Rehve

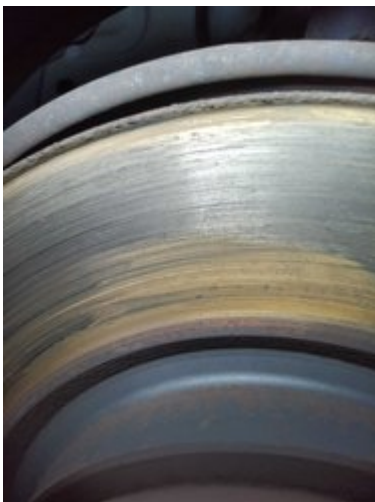
### ✓ 3. PIDURID: Esimesed Pidurikettad Mõlemad

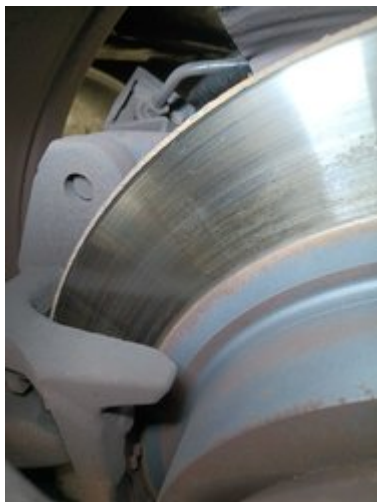
✓ **4. PIDURID:** Tagumine Piduri Ketas (Mõlemad)

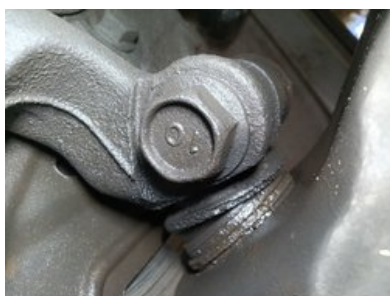
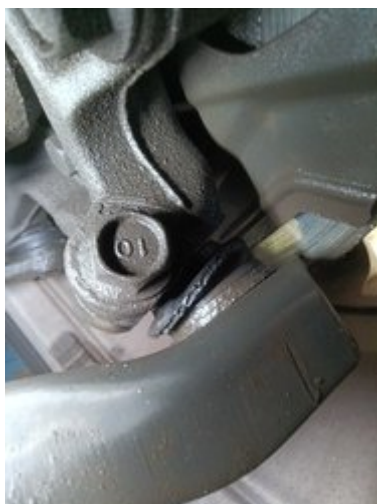
✓ **5. VEDRUSTUS:** Vedrustuse Alumine Õlg Mõlemad

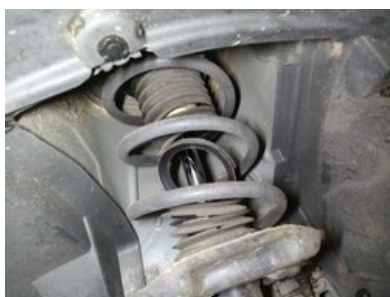
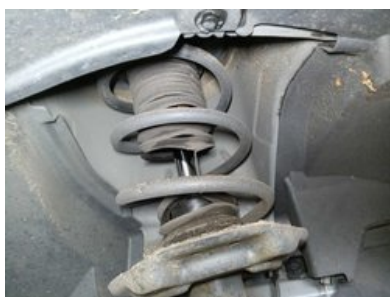
✓ **6. VEDRUSTUS:** Amortisaatorite Kate
