# Diagnostikaaruanne

## 2019 PEUGEOT 5008 Allure

### Diagnostika üksikasjad

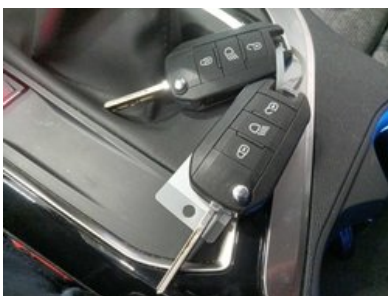
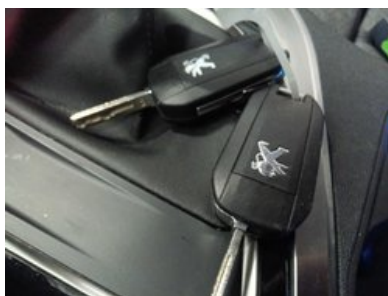
✔ **1. Salong:** Tarvikud - Toimimine ja Seisukord

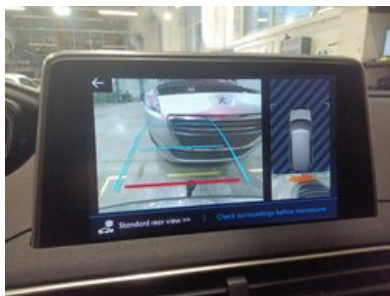
✓ **2. Salong:** Tarvikud - Toimimine ja Seisukord

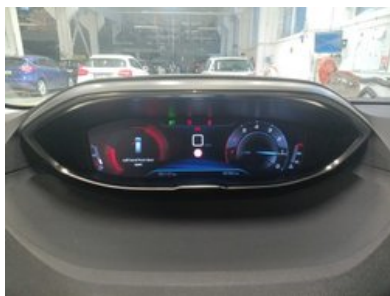
✓ **3. Salong:** Tarvikud - Toimimine ja Seisukord

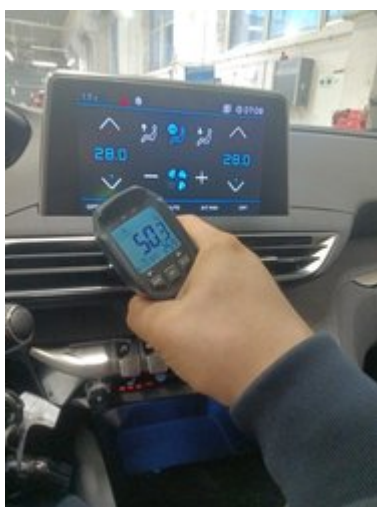
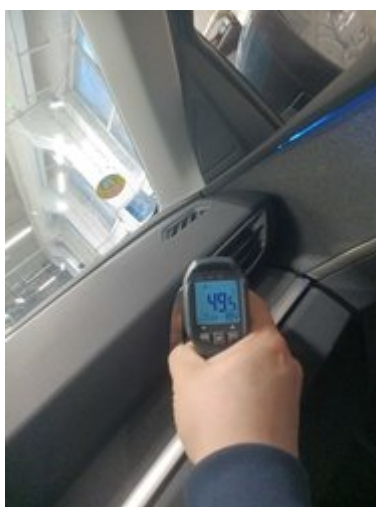
✓ **4. Salong:** Tarvikud - Toimimine ja Seisukord

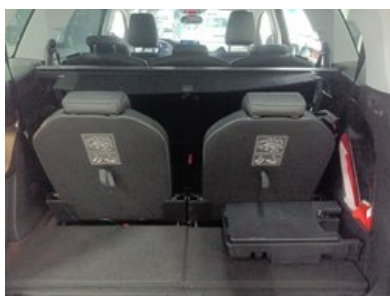
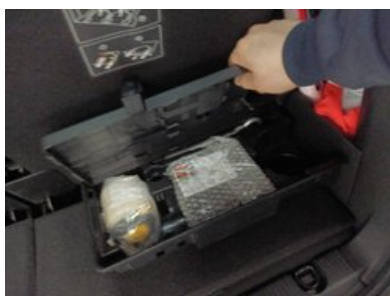
✓ **5. Salong:** Tarvikud - Toimimine ja Seisukord

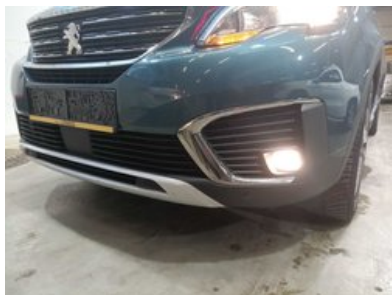
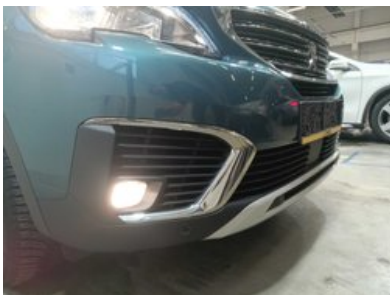
### ✓ 1. Esiosa: Esistange - Seisukord ja Joondus

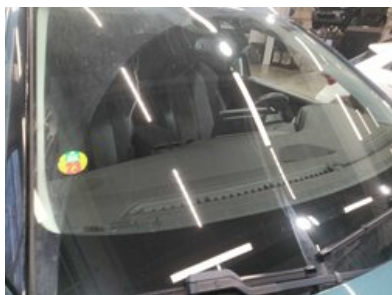
### ✓ 2. Esiosa: Esiklaasi terviklikkus - puuduvad tehnöülevaatust välistavad kahjustused

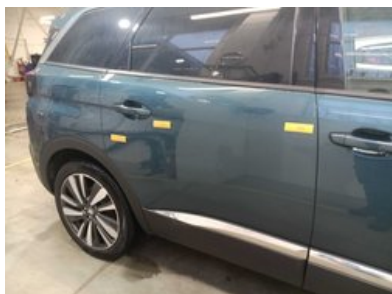
### ✓ 3. Külg: Vasak ja Parem Külg - Nähtavad Kahjustused ja Kriimustused

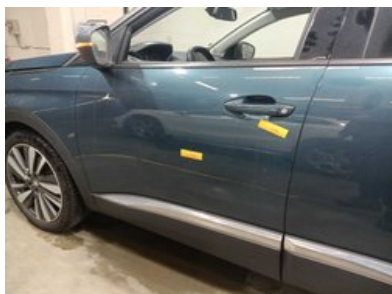
### ✓ 4. Külg: Vasak ja Parem Külg - Nähtavad Kahjustused ja Kriimustused

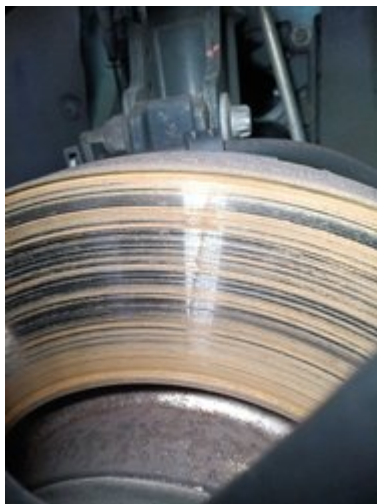
- ✓ **1. MUU:** Laadida Akut
- ✓ **2. MUU:** Mootoriõli ja Filtri Vahetus
- ✓ **3. PIDURID:** Esimesed Pidurikettad Mõlemad

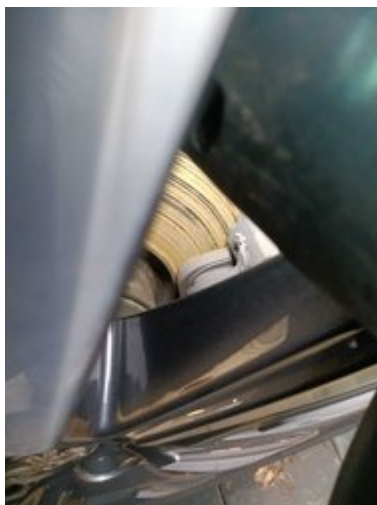
- 
- ✓ **4. PIDURID:** Esimesed Piduriklotsid (Kõik)

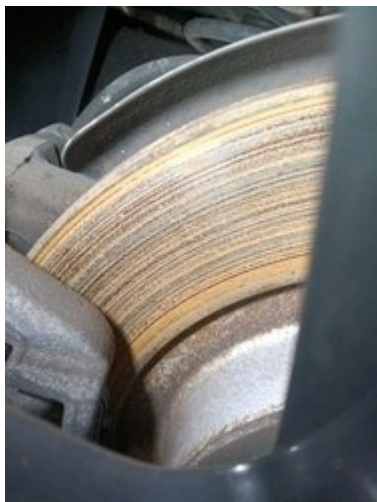
✓ **5. PIDURID:** Tagumine Piduri Ketas (Mõlemad)

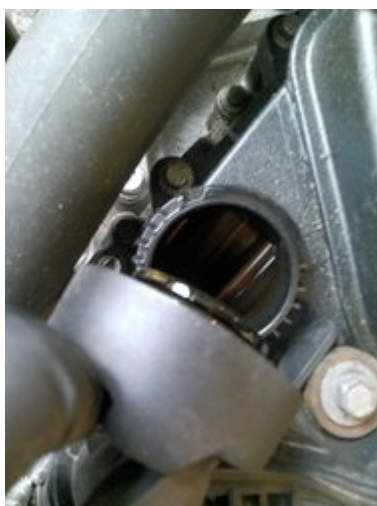
✓ **6. MOOTOR:** Sidurivõlli Ajamrihm

- 1. Stabilisaatori Liigend (50-13211)
- 2. Kammvõlli Ajami Rihma Komplekt (GATK05T360HOB)
- 3. Tihend (795.140)
- 4. Veepump (538071310)
- 5. Vesipumba Rihm (3PK576ELAST)

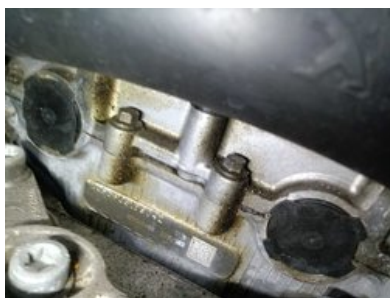
✓ **7. MOOTOR:** Kammelvälli Klapikate ja Tihend

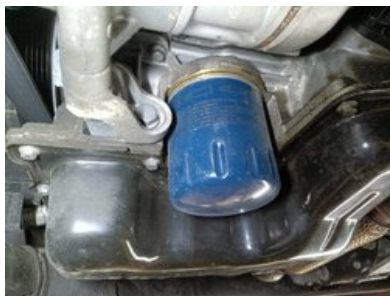
✓ **8. MOOTOR:** Õlipann - Alumine

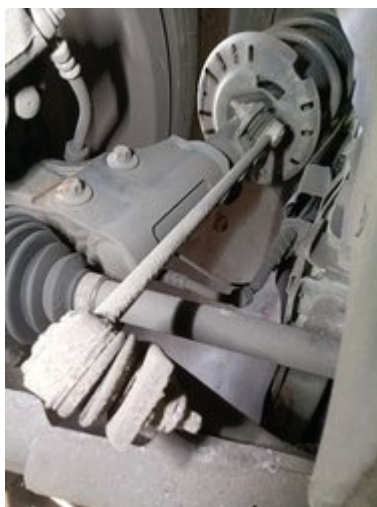
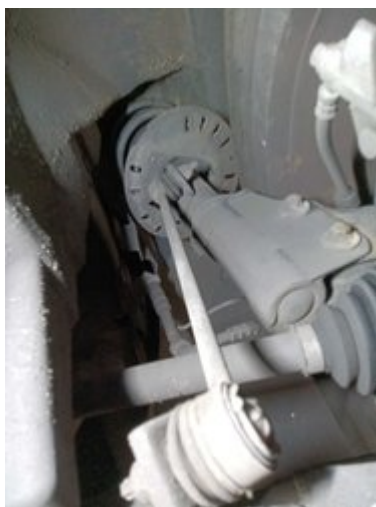
✓ **9. VEDRUSTUS:** Stabilisaatori Välimine Varras, Mõlemad Pooled
