# Diagnostikaaruanne

## 2019 KIA OPTIMA Dynamic Plus Line

### Tuvastatud puuduste kokkuvõte

Longo poolt läbi viidud põhjaliku diagnostika käigus, 20 puudust olid tuvastatud sõidukis.

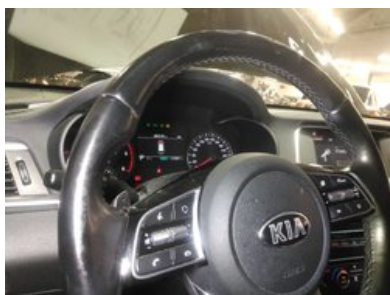
#### ✓ 1. Esiosa: Rool - Seisukord

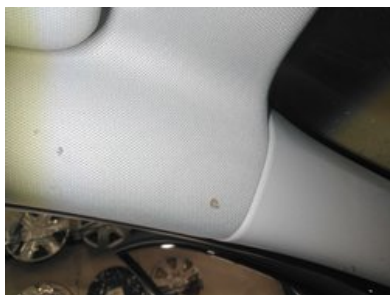
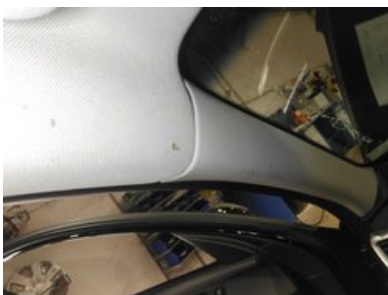
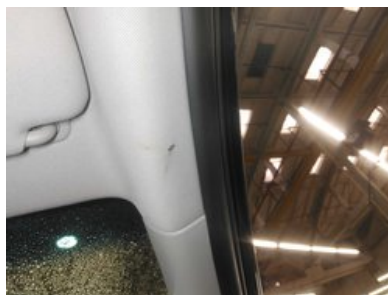
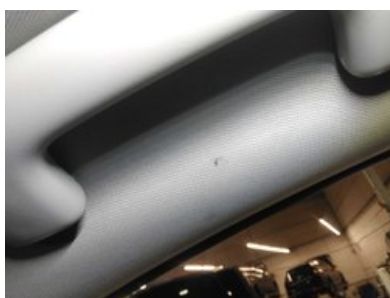
✓ **2. Esiosa:** Laepolster - Seisukord

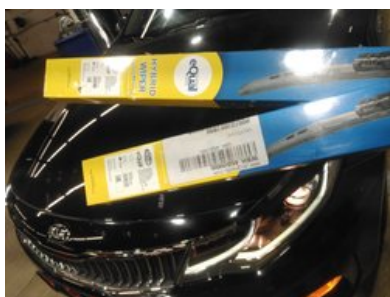
✓ **3. Esiosa:** Klaasipuhasti Kumm ja Käepide (Ees ja Taga) - Seisukord

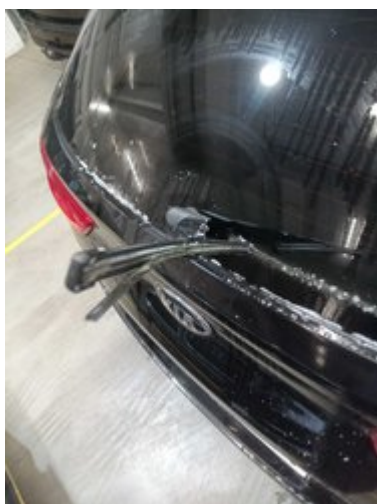
✓ **4. Esiosa:** Klaasipuhasti Kumm ja Käepide (Ees ja Taga) - Seisukord

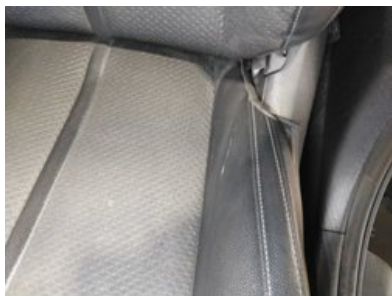
✓ **5. Istmed:** Kõik Istmed - Seisukord

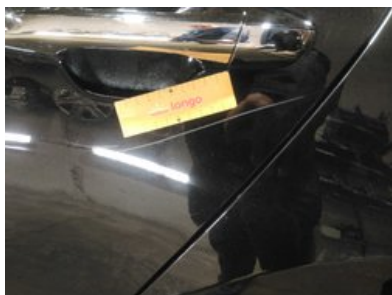
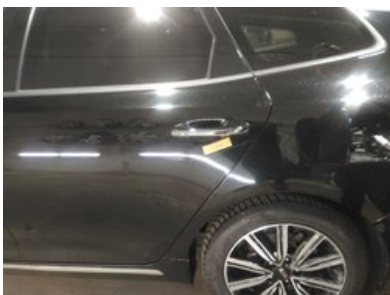
✓ **1. Külg:** Vasak ja Parem Külg - Nähtavad Kahjustused ja Kriimustused

- ✓ 1. Paranda Lakke

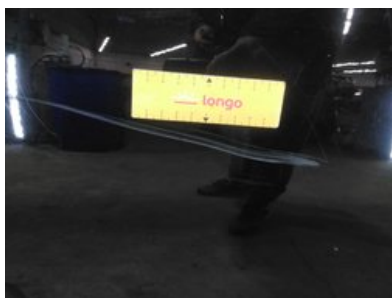
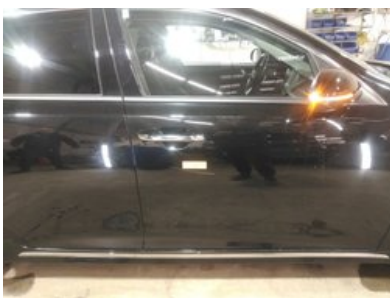
✓ **2. Külg:** Vasak ja Parem Külg - Nähtavad Kahjustused ja Kriimustused

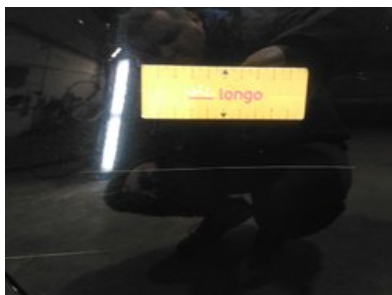
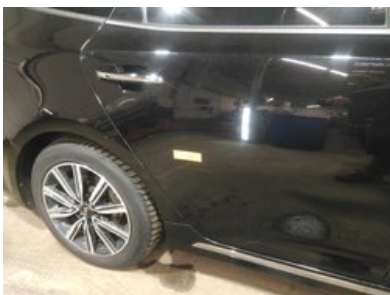
✓ **3. Külg:** Vasak ja Parem Külg - Nähtavad Kahjustused ja Kriimustused

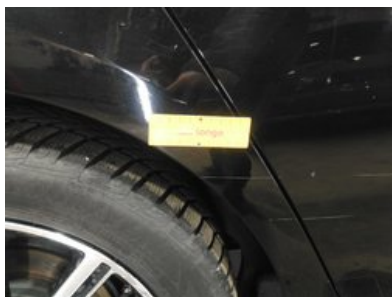
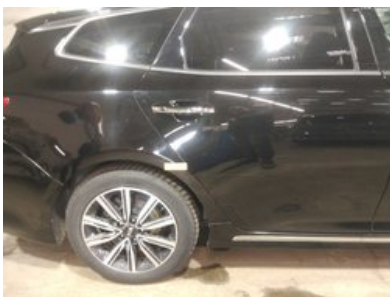
✓ **4. Külg:** Vasak ja Parem Külg - Nähtavad Kahjustused ja Kriimustused

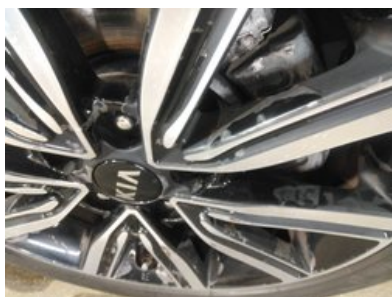
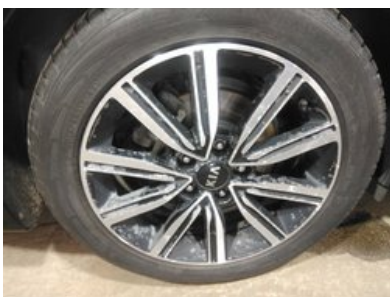
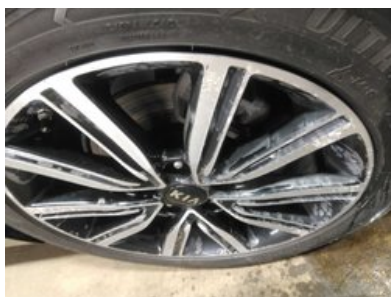
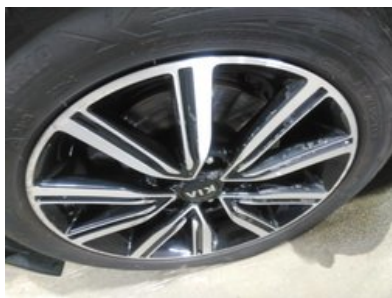
✓ **5. Külg:** Veljed - Seisukord

- ✓ 1. Värvil Velgedid (4 tk.)

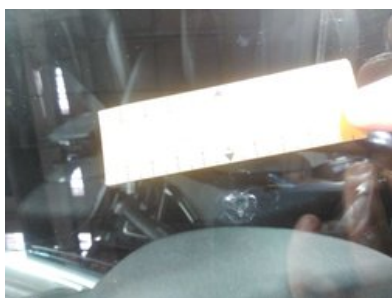
✓ **6. Esiosa:** Esiklaasi terviklikkus - puuduvad tehnöülevaatust välistavad kahjustused

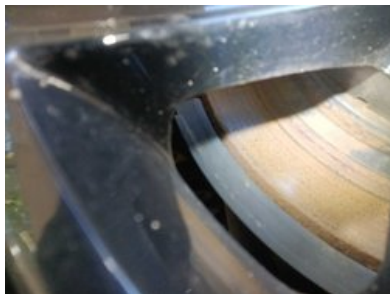
✓ **9. PIDURID:** Tagumine Piduri Ketas (Mõlemad)
