# Diagnostikaaruanne

## 2019 OPEL GRANDLAND X Business +

Läbisõit lõpetamise kuupäeval: 109 231 km

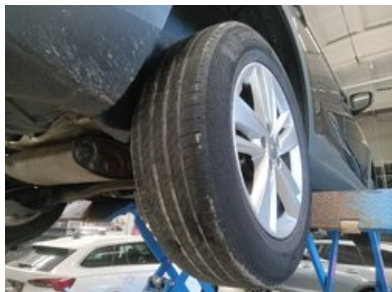
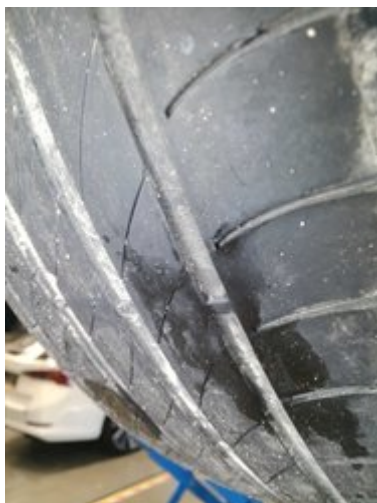
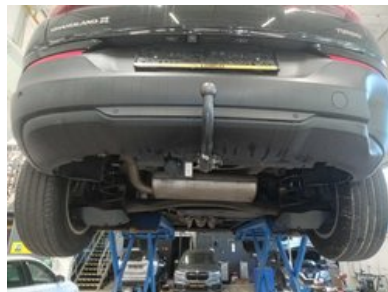
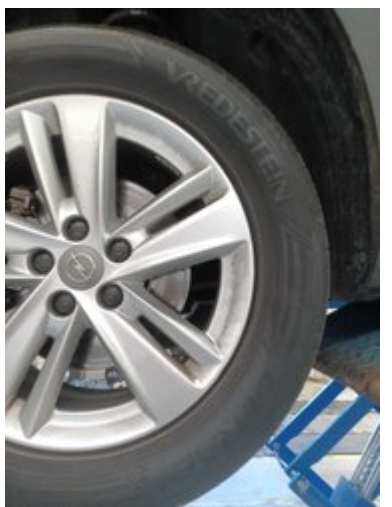
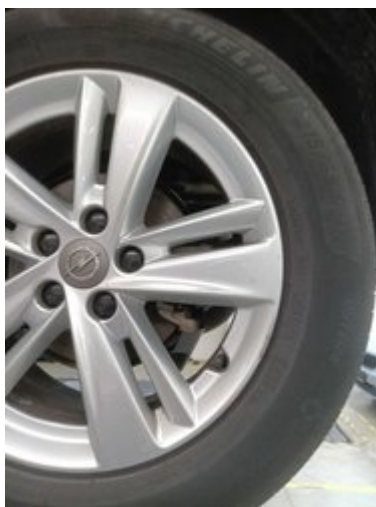
✓ **5. MUU:** Vahetada Rehve

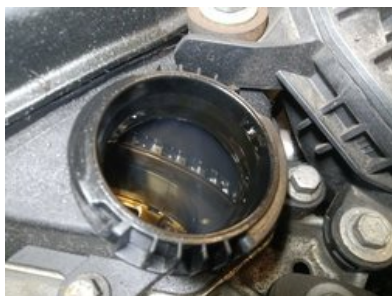
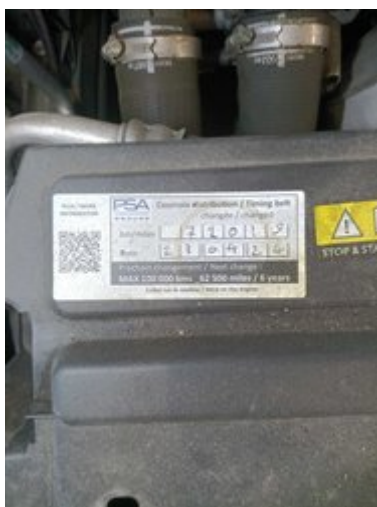
✓ **6. MOOTOR:** Sidurivõlli Ajamrihm
