# Diagnostikaaruanne

## 2020 RENAULT MEGANE Zen

Longo poolt läbi viidud põhjaliku diagnostika käigus, 14 puudust olid tuvastatud sõidukis.

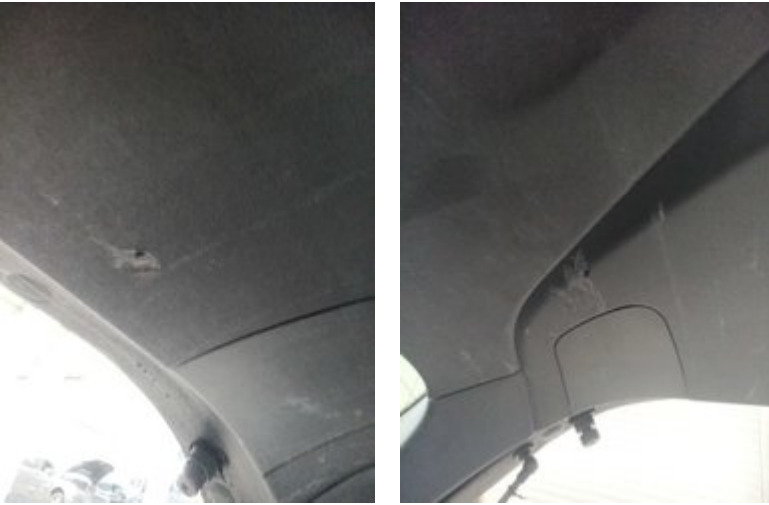
### ✓ 1. Salong: Katted ja liistud - Seisukord

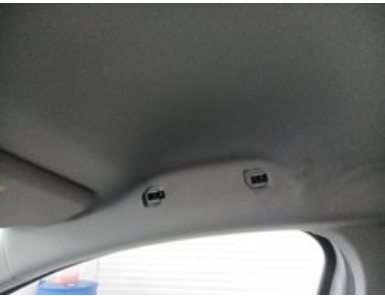
### ✓ 2. Esiosa: Katted ja liistud - Seisukord

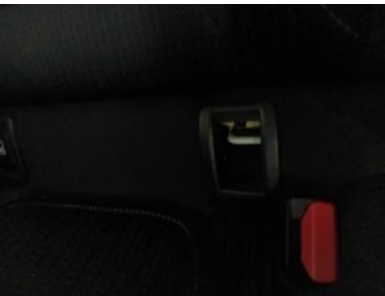
### ✓ 3. Istmed: ISOFIX - Toimimine ja Seisukord

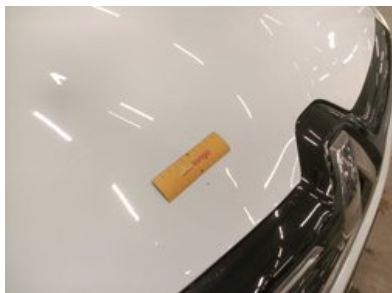
### ✓ 1. Esiosa: Kapott - Nähtavad Kahjustused

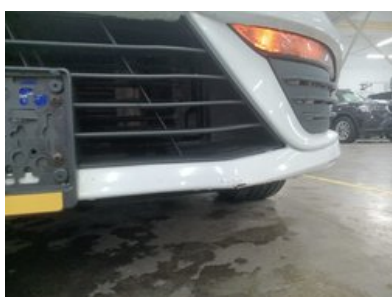
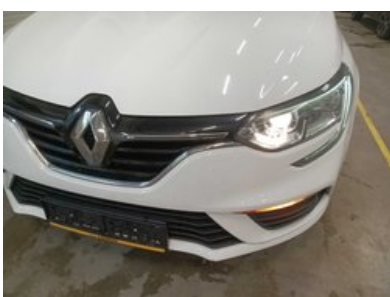
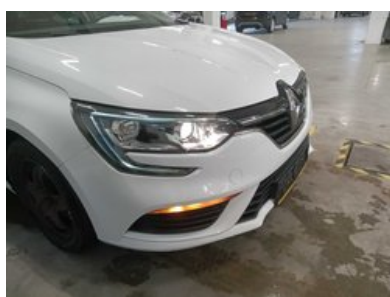
### ✓ 2. Esiosa: Esistange - Seisukord ja Joendus

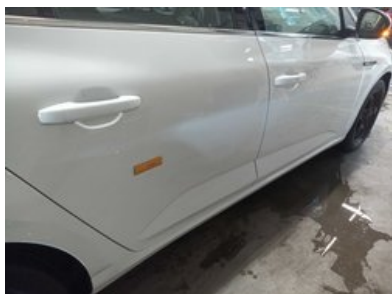
### ✓ 3. Külg: Vasak ja Parem Külg - Nähtavad Kahjustused ja Kriimustused

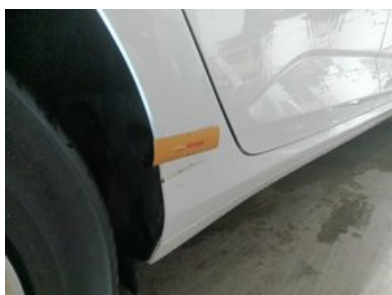
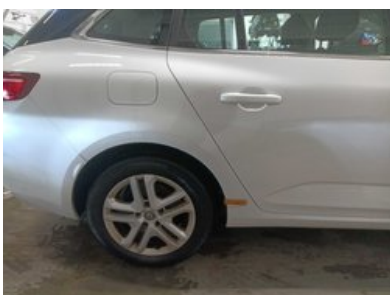
### ✓ 4. Külg: Vasak ja Parem Külg - Nähtavad Kahjustused ja Kriimustused

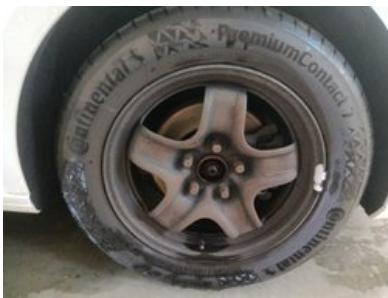
✓ **5. Külg:** Veljed - Seisukord

- ✓ 1. Vahetada Rattakattet
- ✓ 2. Vaheta Laepide

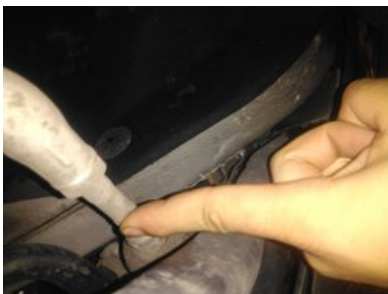
✓ **2. ROOL:** Roolivarras

- ✓ 1. Vedrustuse Alumine Võll
- ✓ 2. Roolivarras
- ✓ 3. Mootoriõli ja Filtri Vahetus
- ✓ 4. Sidurivõlli Laagrite Raam
- ✓ 5. Aku

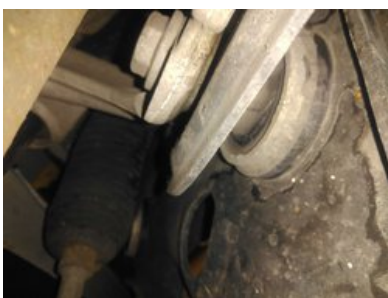
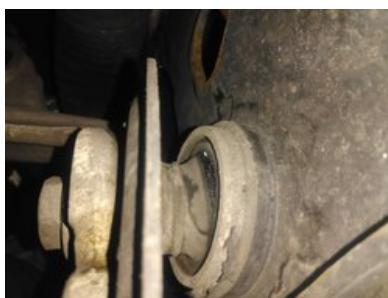
✓ **4. VEDRUSTUS:** Vedrustuse Alumine Õlg

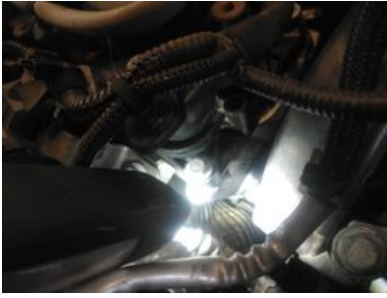
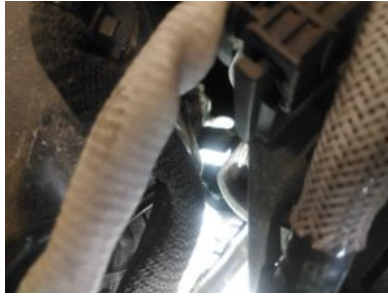
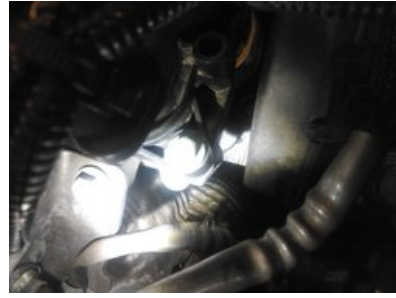
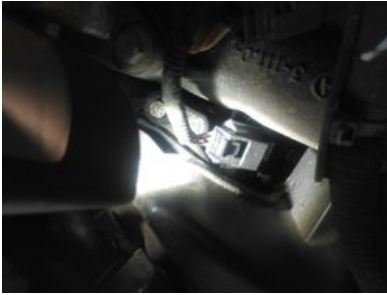
## ✓ 5. MOOTOR: Sidurivõlli Laagri Raam

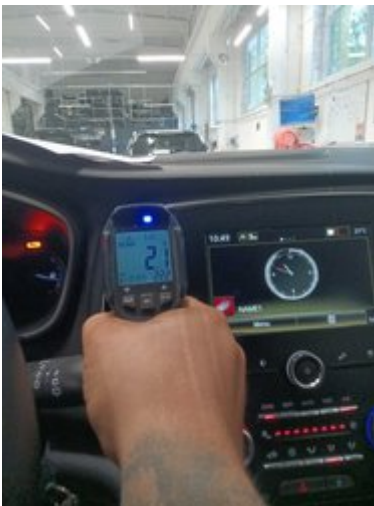
### ✓ 4. Kliimaseadme Mõõtmine
