# Diagnostikaaruanne

## 2021 PEUGEOT 2008 GT

### Diagnostika üksikasjad

### Tuvastatud puuduste kokkuvõte

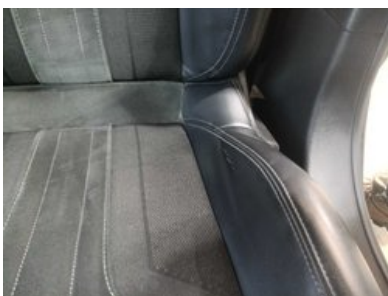
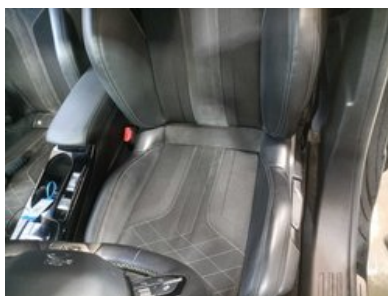
✓ 1. Istmed: Kõik Istmed - Seisukord

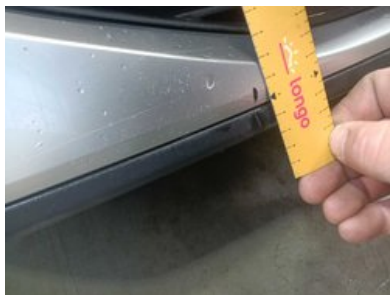
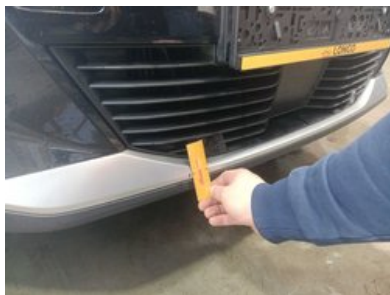
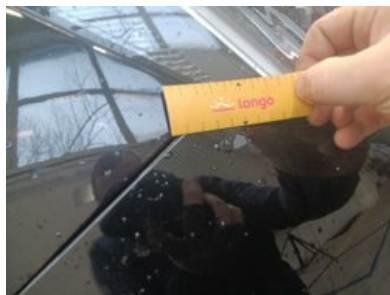
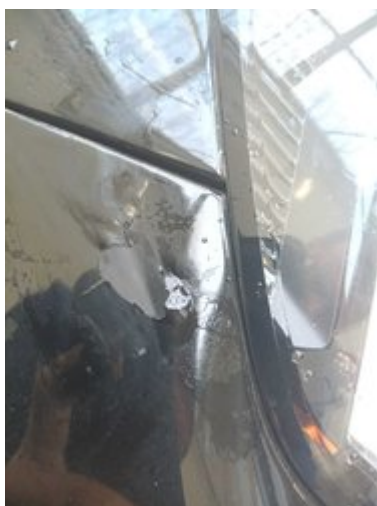
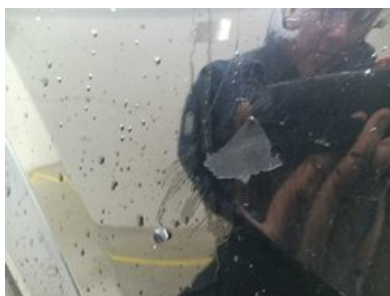
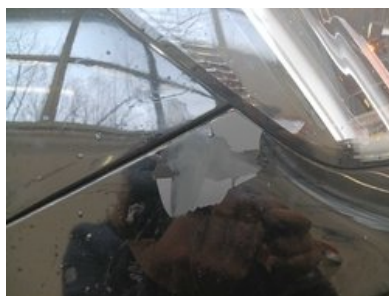
### ✓ 1. Esiosa: Esistange - Seisukord ja Joondus

- ✓ 1. Esipõrkekaitse Värvimine

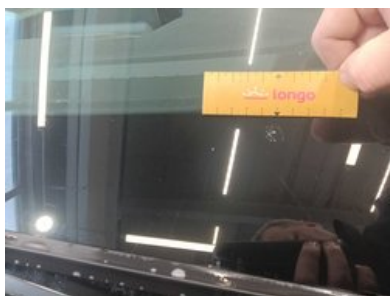
### ✓ 2. Esiosa: Esiklaasi terviklikkus - puuduvad tehnöölevaatusid välistavad kahjustused

- ✓ 1. Esiklaasi Remont
- ✓ 2. Esitulede Reguleerimine
