# Diagnostikaaruanne

## 2021 SKODA OCTAVIA Ambition

### Diagnostika üksikasjad

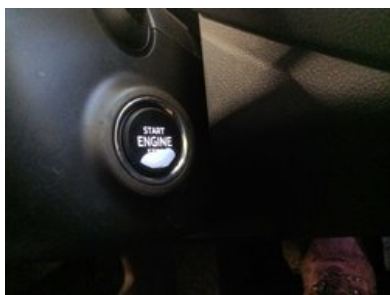
#### ✔ 1. Esiosa: Katted ja liistud - Seisukord

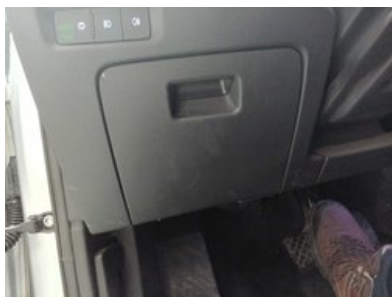
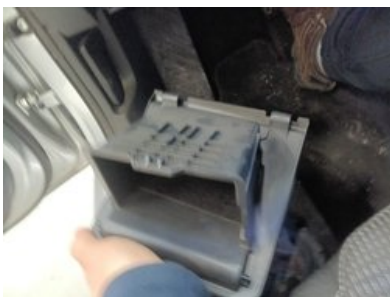
✓ **2. Esiosa:** Katted ja liistud - Seisukord

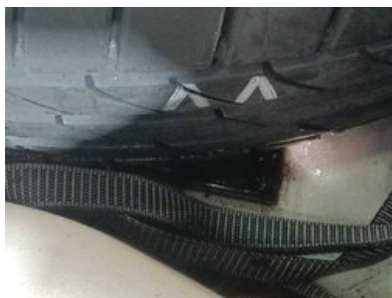
✓ **3. Salong:** Katted ja liistud - Seisukord

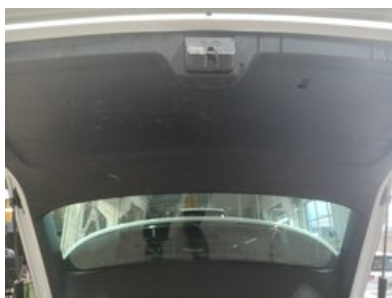
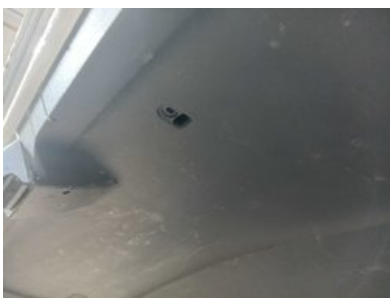
✓ **4. Salong:** Katted ja liistud - Seisukord

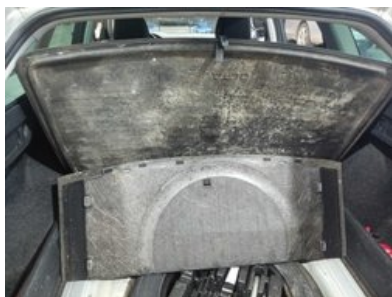
✓ **5. Salong:** Täiendavad Puhastustööd

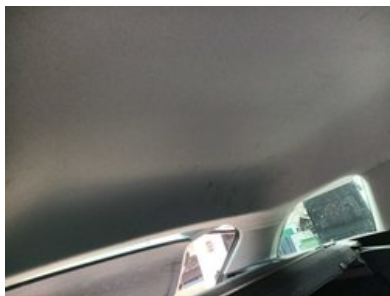
✓ **6. Salong:** Täiendavad Puhastustööd

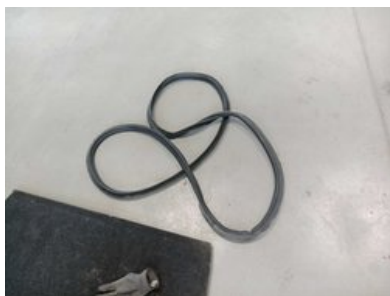
✓ **7. Uksed:** Uste Kummitihendid

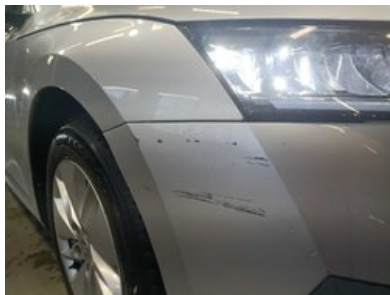
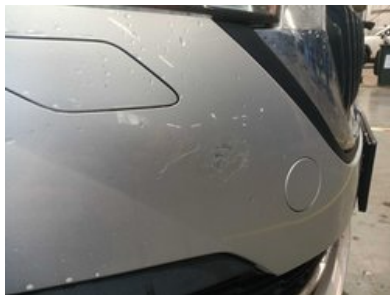
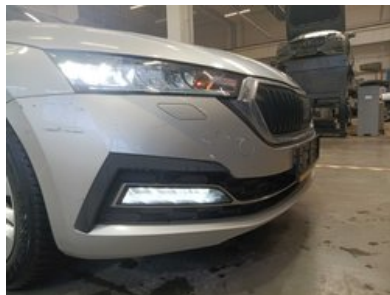
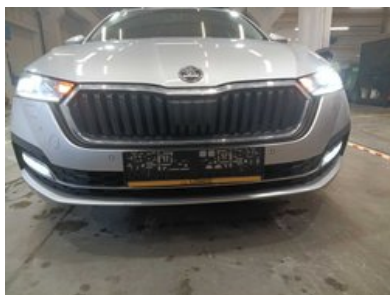
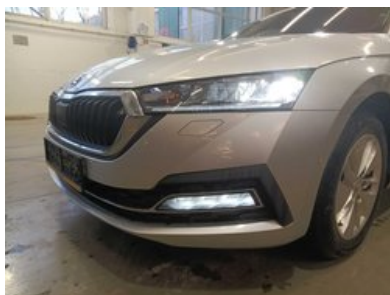
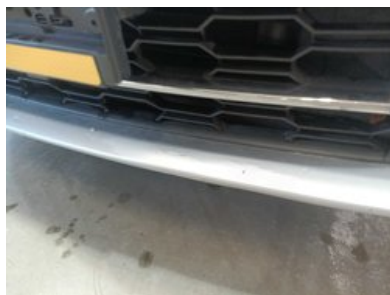
✓ **1. Esiosa:** Esistange - Seisukord ja Joondus

- ✓ 1. Pagasikaane Värvimine
- ✓ 2. Esipõrkekaitse Värvimine

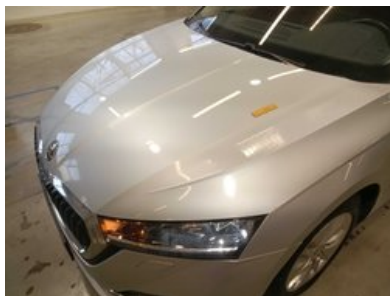
✓ **2. Esiosa:** Kapott - Nähtavad Kahjustused

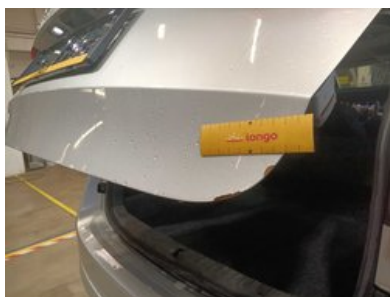
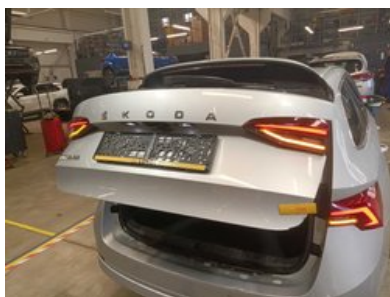
✓ **3. Tagaosa:** Pagasiluuk - Nähtavad kahjustused

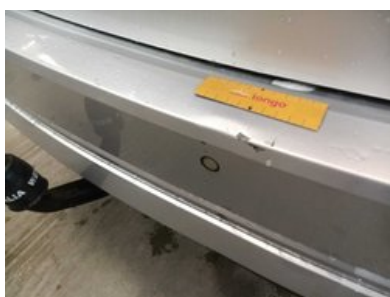
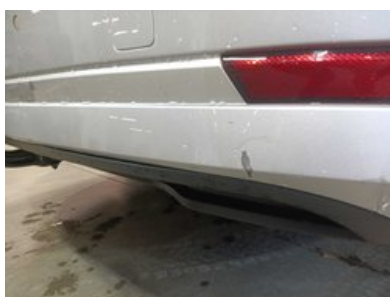
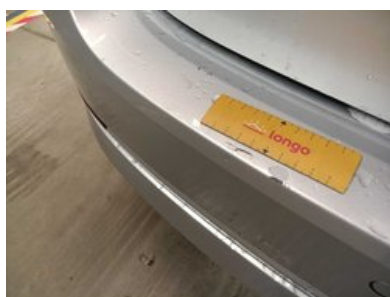
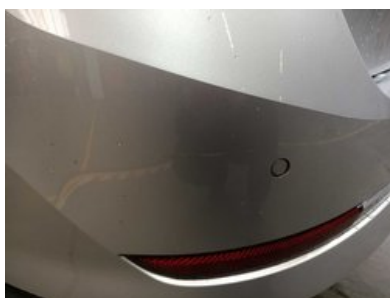
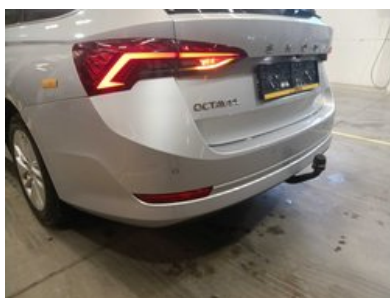
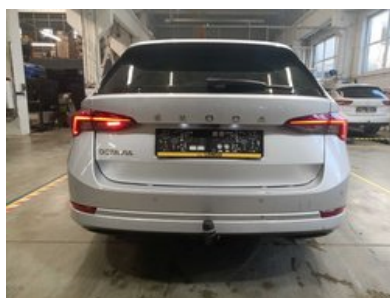
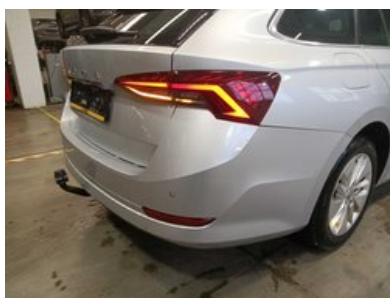
✓ **4. Tagaosa:** Tagumine stange - Seisukord ja joendus

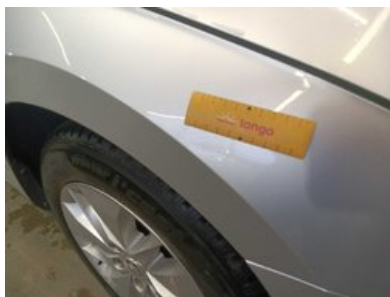
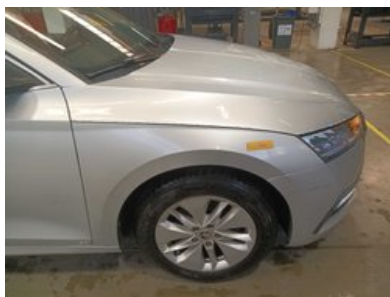
✓ **5. Külg:** Vasak ja Parem Külg - Nähtavad Kahjustused ja Kriimustused

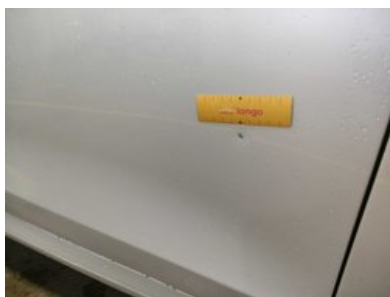
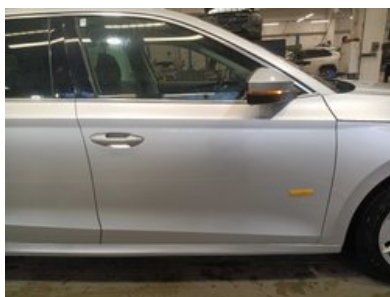
✓ **6. Külg:** Vasak ja Parem Külg - Nähtavad Kahjustused ja Kriimustused

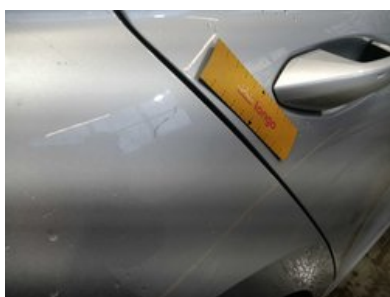
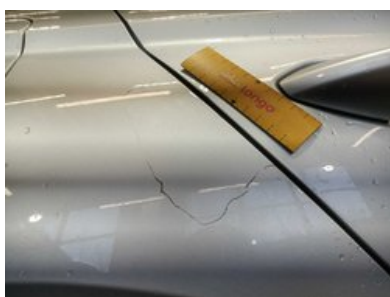
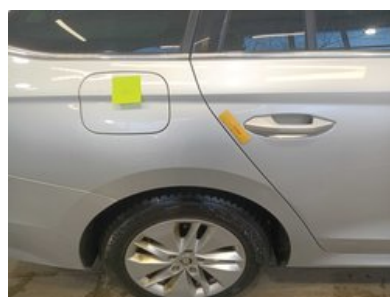
✓ **7. Külg:** Vasak ja Parem Külg - Nähtavad Kahjustused ja Kriimustused

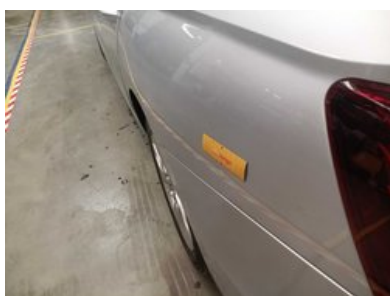
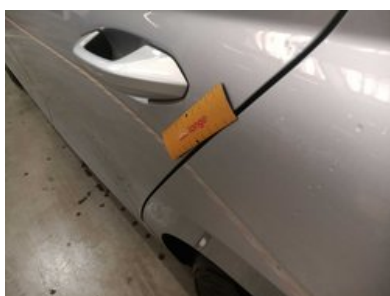
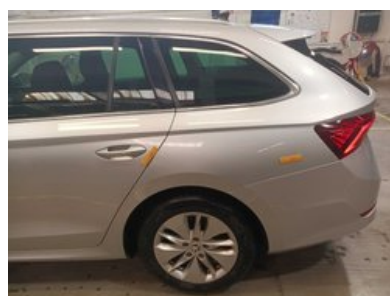
✓ **8. Külg:** Vasak ja Parem Külg - Nähtavad Kahjustused ja Kriimustused

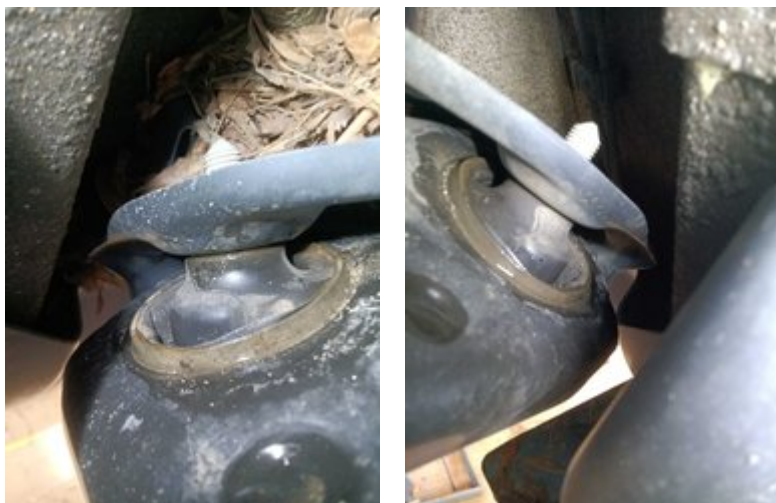
✓ **3. VEDRUSTUS:** Vedrustuse Alumise Õla Puksid Mõlemad

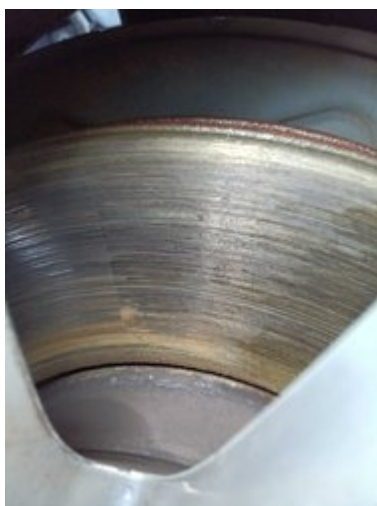
✓ **4. PIDURID:** Esimesed Pidurikettad Mõlemad

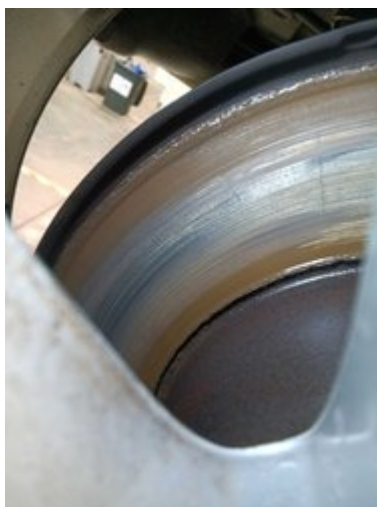
✓ **5. PIDURID:** Tagumine Piduri Ketas (Mõlemad)
