Diagnostikaaruanne

2023 KIA SPORTAGE MHEV GT-Line

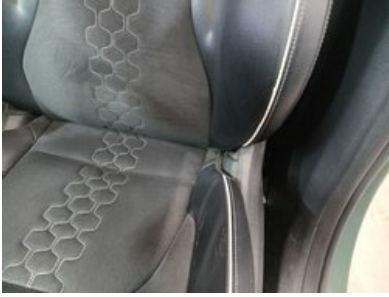
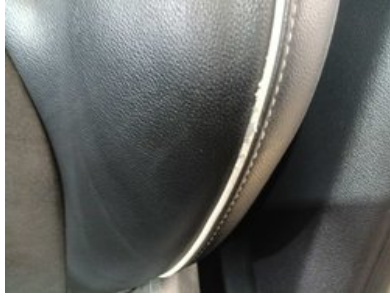
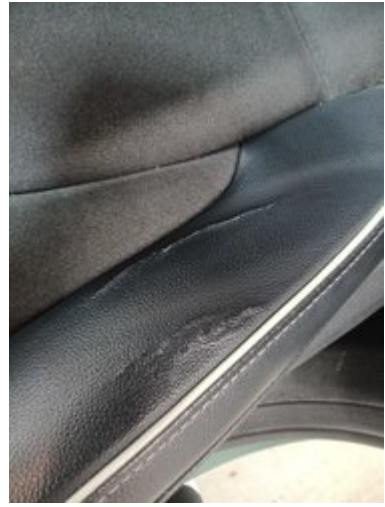
✔ 1. Istmed: Kõik Istmed - Seisukord

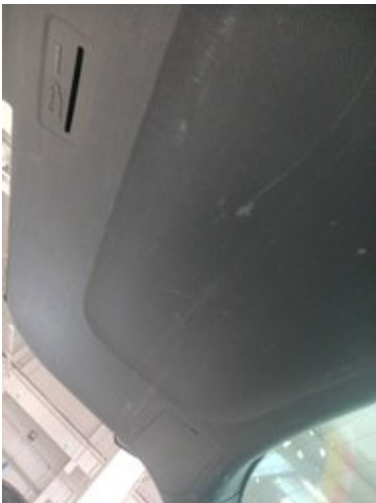
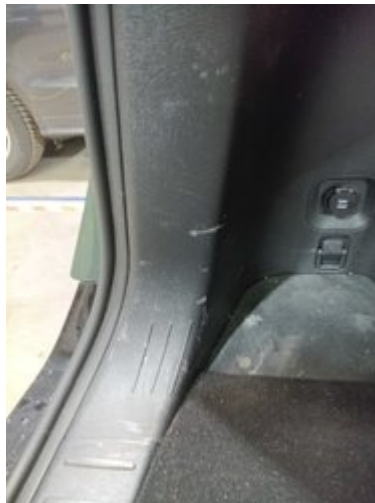
✔ 2. Salong: Katted ja liistud - Seisukord

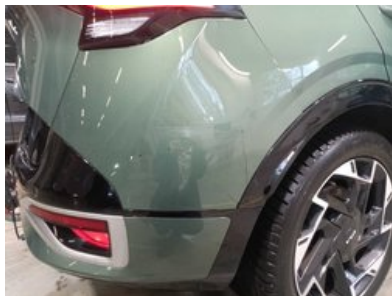
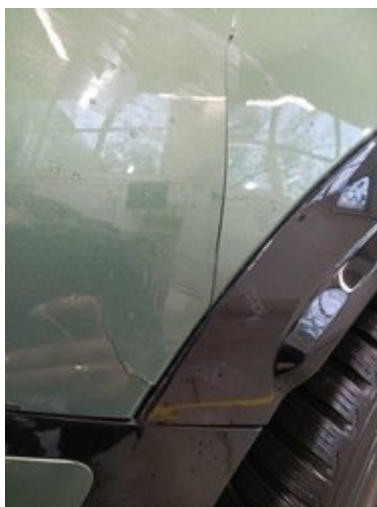
- ✔ **1. Tagaosa:** Tagumine stange - Seisukord ja joendus

- ✓ 1. Vaheta Põrkekaitse
- ✓ 2. Ukse Värvimine
- ✓ 3. Värv Tagumine Poritiib

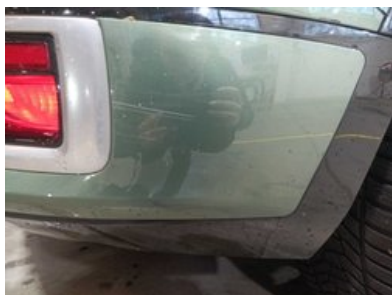
- ✔ **2. Tagaosa:** Tagumine stange - Seisukord ja joendus

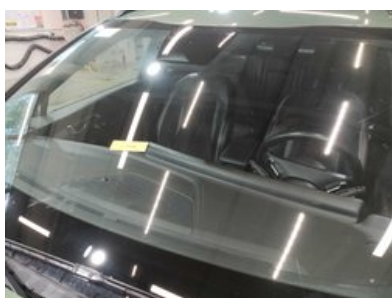
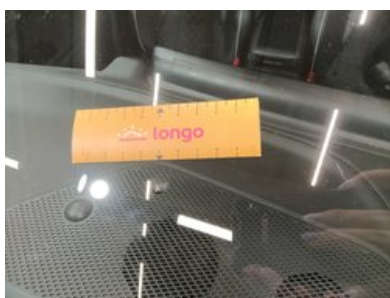
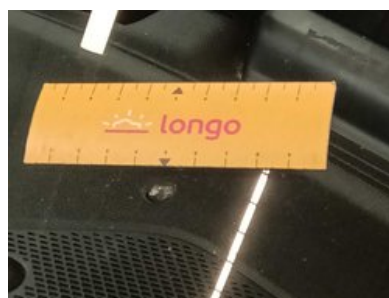
- ✔ **3. Esiosa:** Esiklaasi terviklikkus - puuduvad tehnoulevaatust välistavad kahjustused

- ✓ 1. Esiklaasi Remont

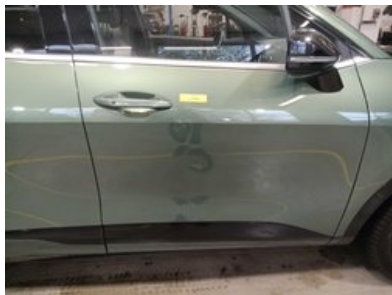
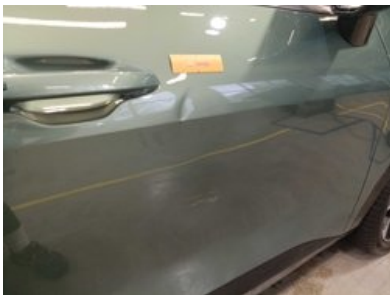
✓ **4. Külg:** Vasak ja Parem Külg - Nähtavad Kahjustused ja Kriimustused

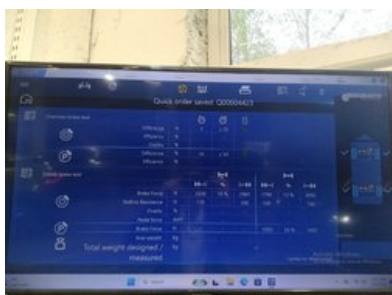
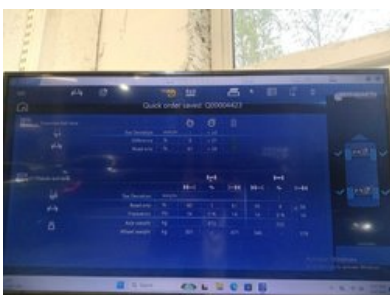
✓ **1. Piduristendi Tulemused**

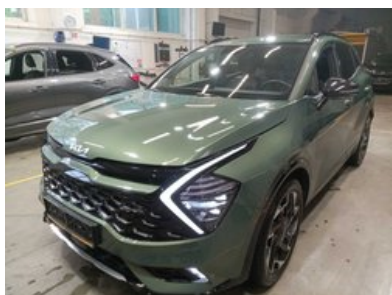
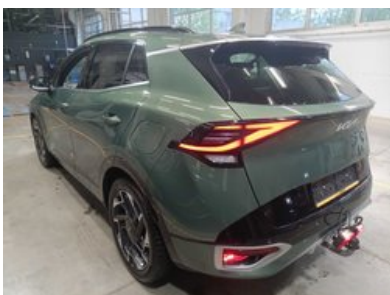
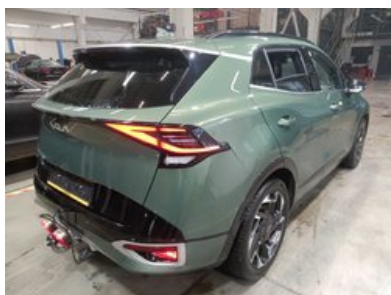
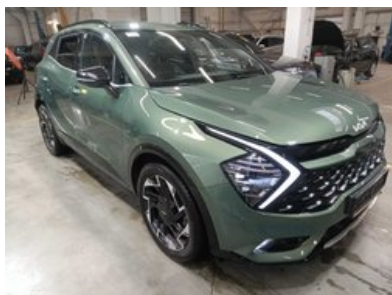
✓ **2. Diagnostika Foto**

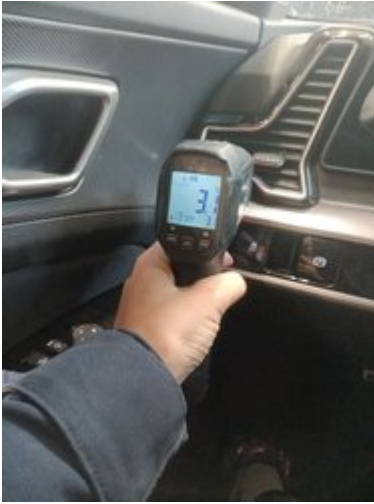
✓ **3. Kliimaseadme Mõõtmine**
