# Diagnostikaaruanne

## 2015 RENAULT ESPACE Initiale Paris

### Tuvastatud puuduste kokkuvõte

Longo poolt läbi viidud põhjaliku diagnostika käigus, 10 puudust olid tuvastatud sõidukis.

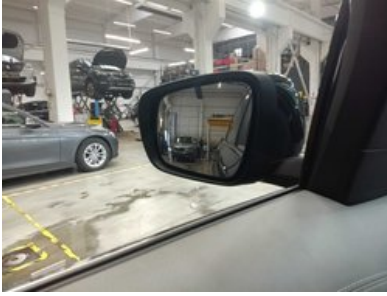
- ✓ **1. Uksed:** Välised Küljepeeglid - Elektrooniline Juhtimine, Kokkuklappimine ja Reguleerimine

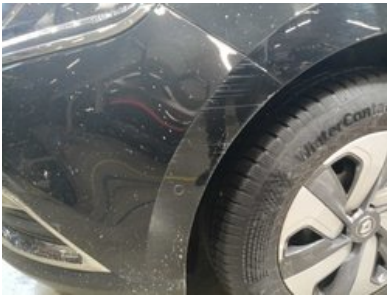
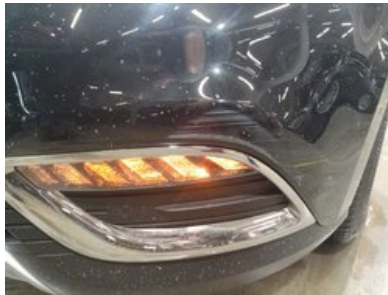
- ✓ **1. Esiosa:** Esistange - Seisukord ja Joondus

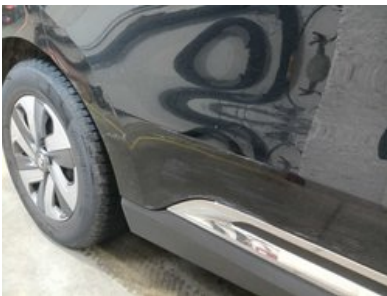
- ✓ **2. Külg:** Vasak ja Parem Külg - Nähtavad Kahjustused ja Kriimustused

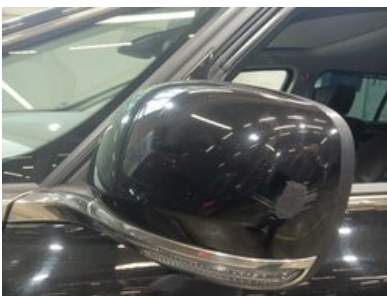
- ✓ **3. Külg:** Välispeeglid - Peeglite Terviklikkus ja Kinnitamine Auto Külge

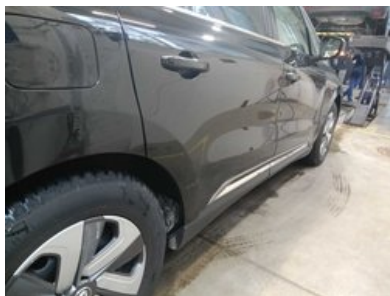
✓ **4. Muu:** Täiendavad Poleerimistööd

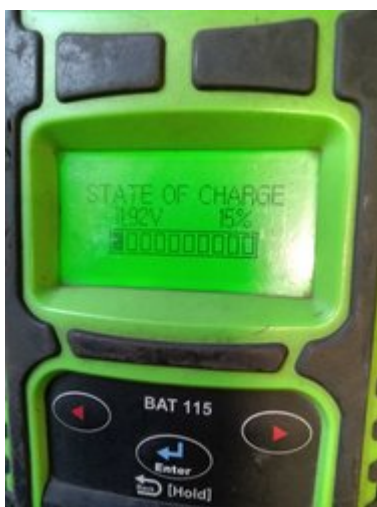
✓ **1. MUU:** Laadida Akut

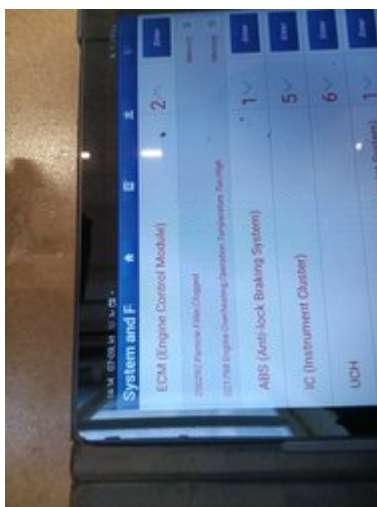
✓ **2. MUU:** DPF Filtri Regeneereimine/Puhastamine

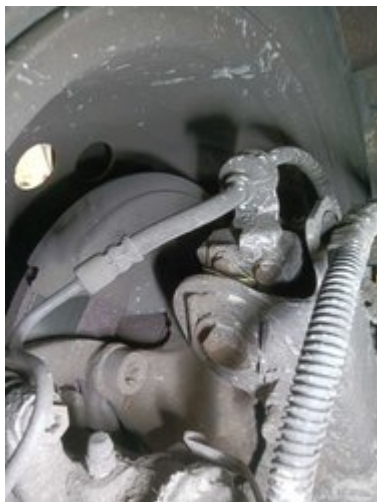
✓ **4. VEDRUSTUS:** Tagumine Rummu Koost Mõlemalt Poolt

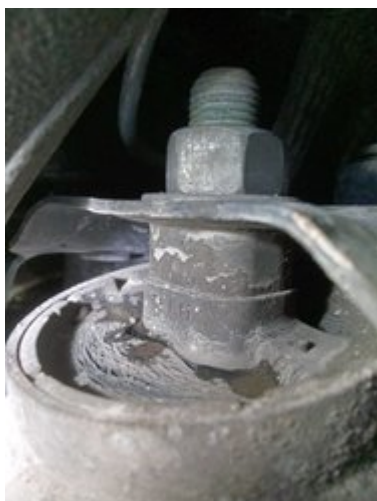
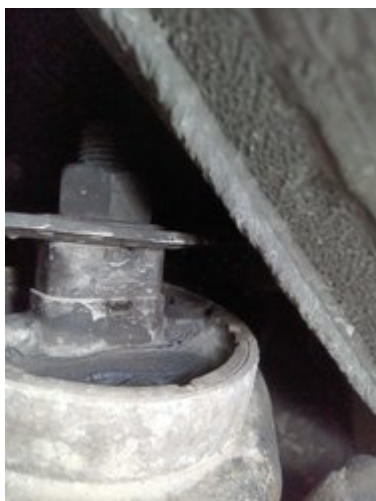
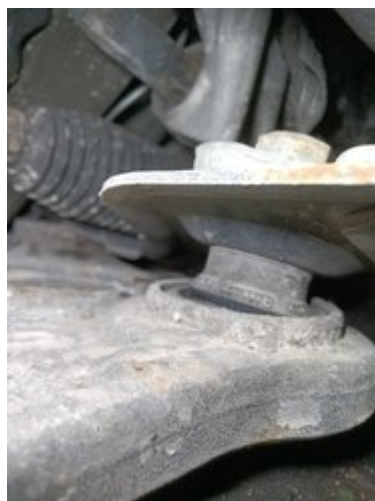
✓ **5. VEDRUSTUS:** Vedrustuse Alumine Õlg Mõlemad
