# Diagnostikaaruanne

## 2021 SKODA FABIA Ambition

# Ettevalmistus- ja remondiaruanne

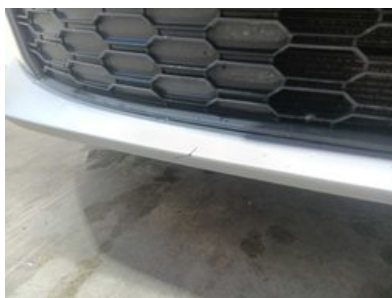
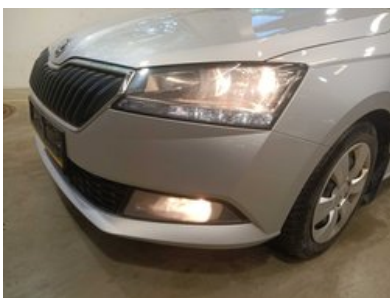
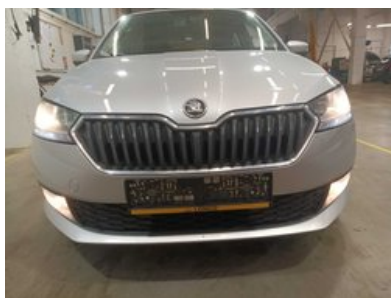
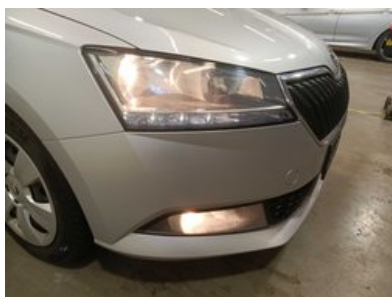
### ✓ 1. Esiosa: Esistange - Seisukord ja Joondus

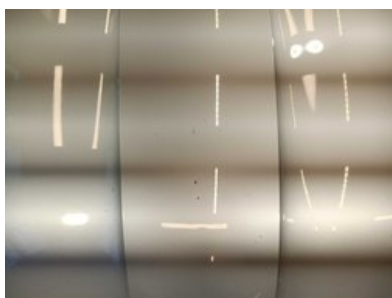
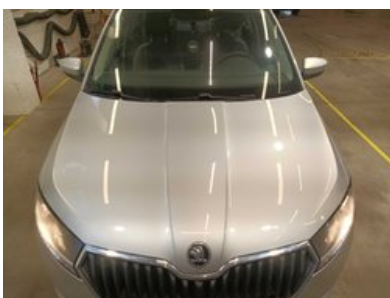
### ✓ 2. Esiosa: Kapott - Nähtavad Kahjustused

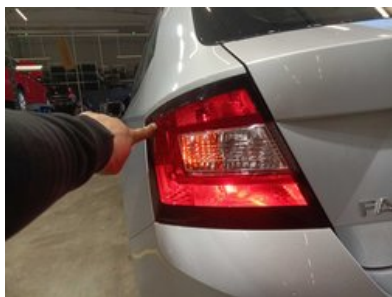
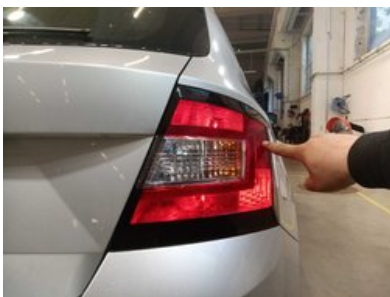
✓ **3. Tuled:** Lambipirimid

- ✓ 1. Seisupiduri Vabakäik
- ✓ 2. Vaheta Pirn Tagumiste Tulede Jaoks
- ✓ 3. Mootooriõli ja Filtri Vahetus

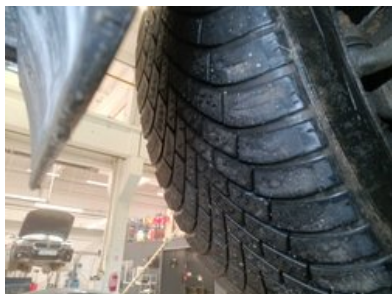
✓ **2. MUU:** Vahetada Rehve

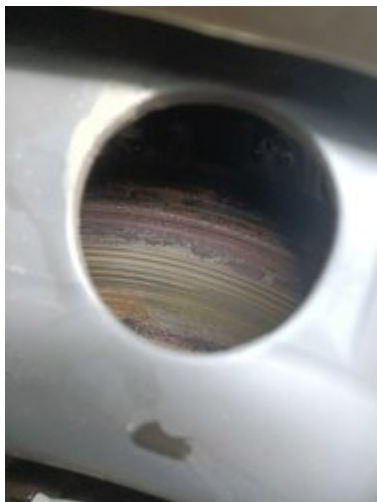
✓ **3. PIDURID:** Esimesed Pidurikettad Mõlemad

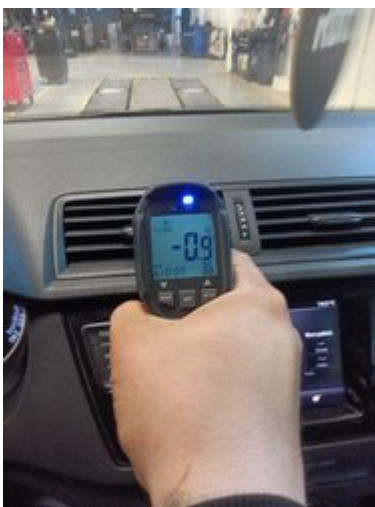
### ✓ 2. Kliimaseadme Mõõtmine
